シールド長距離工事におけるカッタービットの磨耗について

— 磨耗検知装置の計測データと実測値からの検証 —

Wear of Cutter Bits during Long-distance Excavation by a Shield Tunneling Machine
· Verification Based on the Measurements by Wear Detectors ·

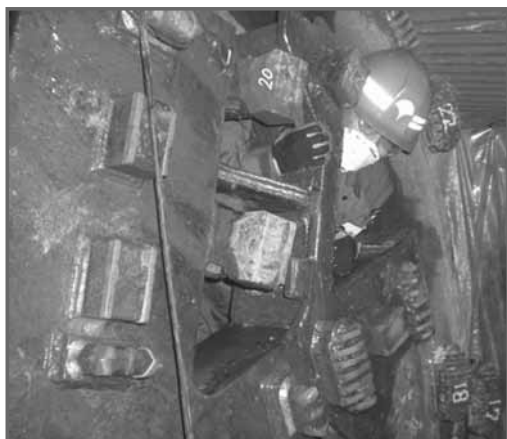
写真-1 スリット部開口設置

人力により行った。切羽との出入口となるマンホールは $500 \times 350 \text{mm}$ と非常に小さく、チャンバー内も非常に狭い。また、スリット間も 18cm 以下となっているため、あらかじめカッターの面版の一部を切断し（写真-1）、切羽への出入を可能とした。掘削地山はモルタル吹付けで養生し、地山崩壊防止のため、施工中の地山の監視は入念に行った（写真-2）。

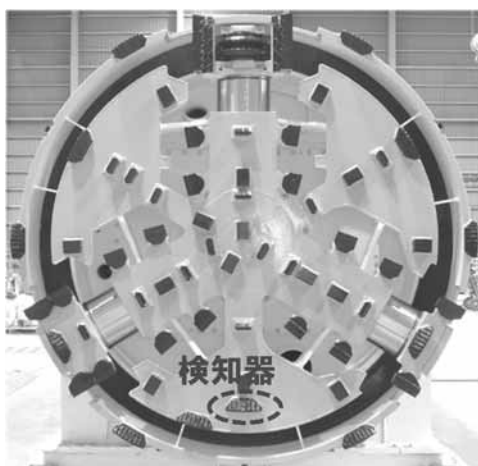
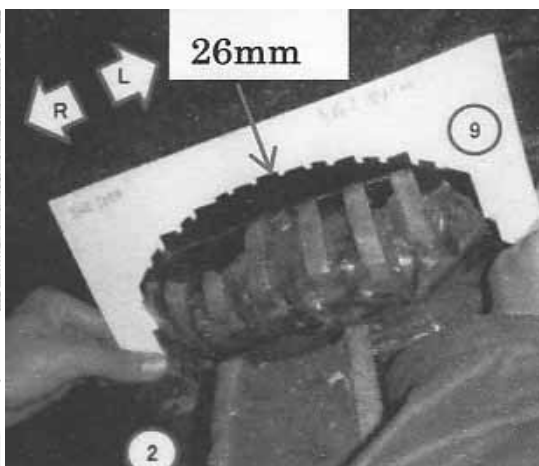
写真-3 磨耗検知装置を埋め込んだビットの磨耗量計測

写真-3 に示すように、磨耗検知装置を埋め込んだビットの磨耗量は 26mm で、検知装置のデータと一致していた。また、チップの欠けは散見されたが、磨耗検知装置のデータからの推定状況と大きな差は見受けられなかった。したがって、今後残り 1.4km を掘進するために、今回の磨耗実績から推定・検討を加え、仕事量の大きい $\phi 1,220 \text{mm}$ よりも外周側のすべてのビット 28 個を交換、最外周部に 6 個増設することとした（図-5）。
