既存建物の外壁を保存して新築工事を行った施工例

Example of Newly-built Construction Preserving Outside Walls of the Existing Building

【キーワード】 既存外壁 保存 山留め 解体

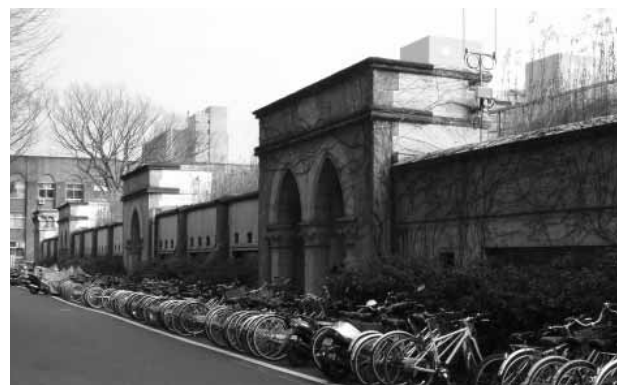
写真-2 解体前の外壁

既存建物は昭和8年（1933年）に建設された鉄筋コンクリート造で、保存壁の仕上げはレンガ風タイルであった（写真-2）。解体前に、地下壁とパラペットから計6本のコアを抜いてコンクリート強度を調べた。結果は、最小で24.0N/mm²、最大で38.4N/mm²、平均で31.6N/mm²であった。また、鉄筋には丸鋼が使用されていた。

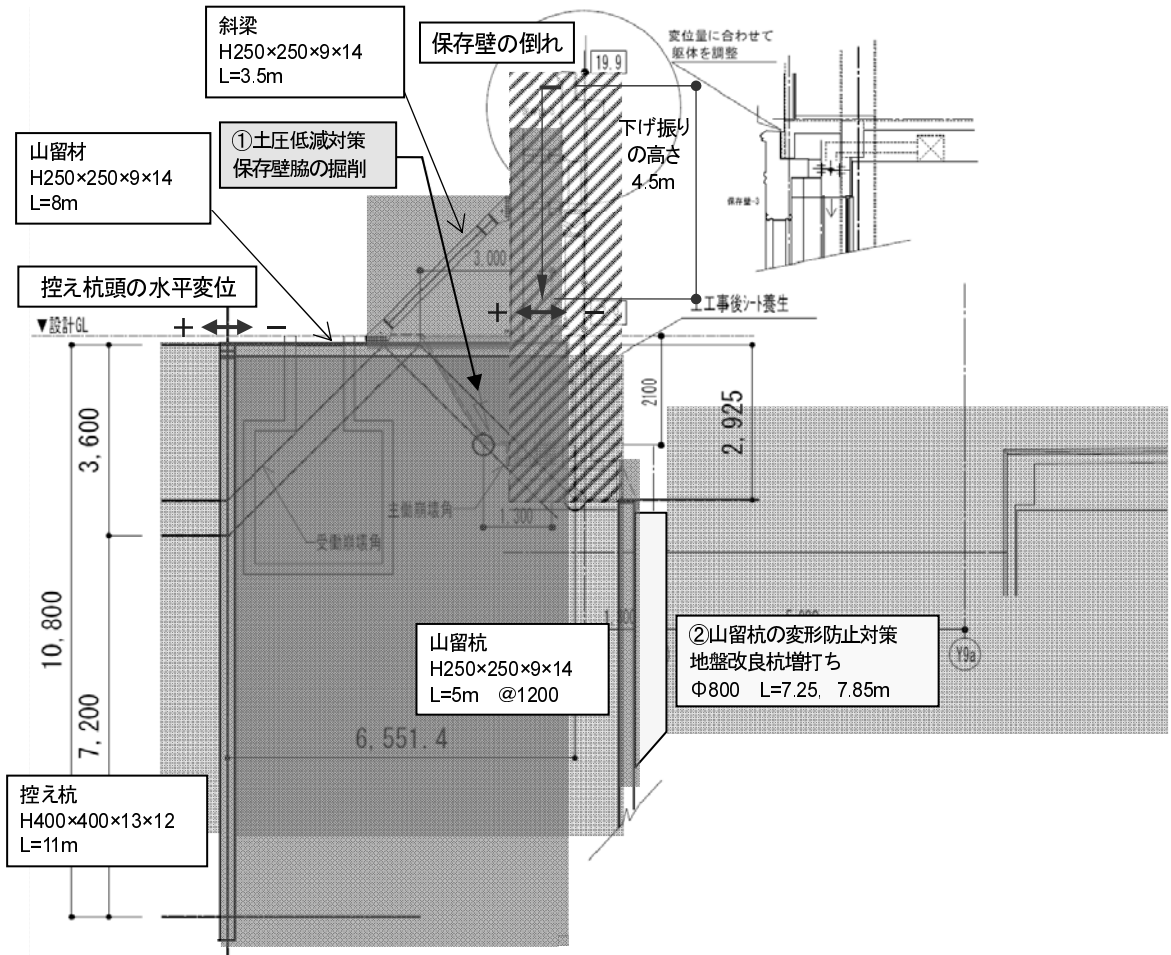
図-3 保存壁頂部変位の低減対策

保存壁は解体および掘削工事の際に土圧等を受けるため、転倒してしまう可能性があった。当初は、**図-3**に示す仮設材のみによる保存壁の転倒防止を計画した（**図-3**の控え杭、山留材、斜梁、山留杭等）。しかし、この仮設材による補強だけでは、保存壁頂部の変位が65mmとなり、新築建物との納まりに問題が生じるという検討結果になった。

- ①保存壁にかわる土圧を低減するため、保存壁の脇を掘削した（**写真-3**、**図-3**の土圧低減対策）。
- ②保存壁足元の山留杭の変形を抑えるため、地盤改良杭の増打ちを行った（**写真-4**、**図-3**の山留杭の変形防止対策）。

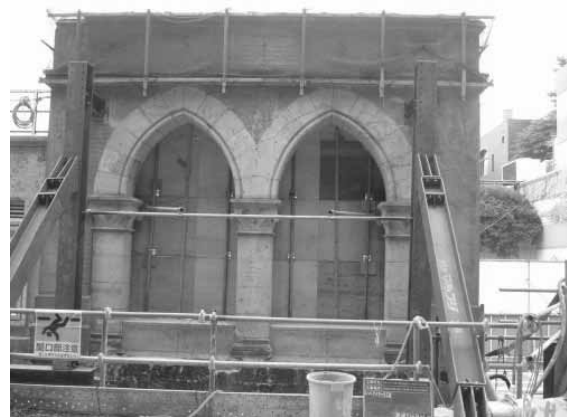
写真-6 保存壁頂部の養生

縁切りは当初手斫りで行っていたが、振動により保存壁頂部の笠木が一部取れてしまったため、保存壁が高くなっている部分に関しては、写真-6に示すようにネットを用いて笠木に対する養生を行った上、写真-7に示すようにワイヤーソーを用いて縁切りを実施することとした。

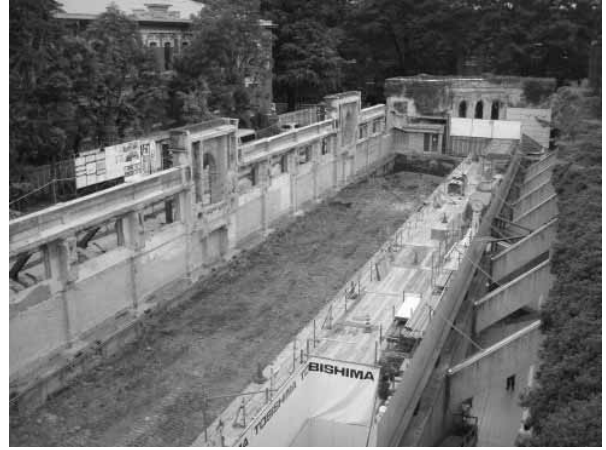
写真-9 既存建物の解体後の保存壁

既存建物の解体は、写真-8や図-6に示すように重機を用いて行った。解体工事中は常に保存壁の状態を監視していたが、損傷等はなく、無事解体工事を終了することができた(写真-9)。

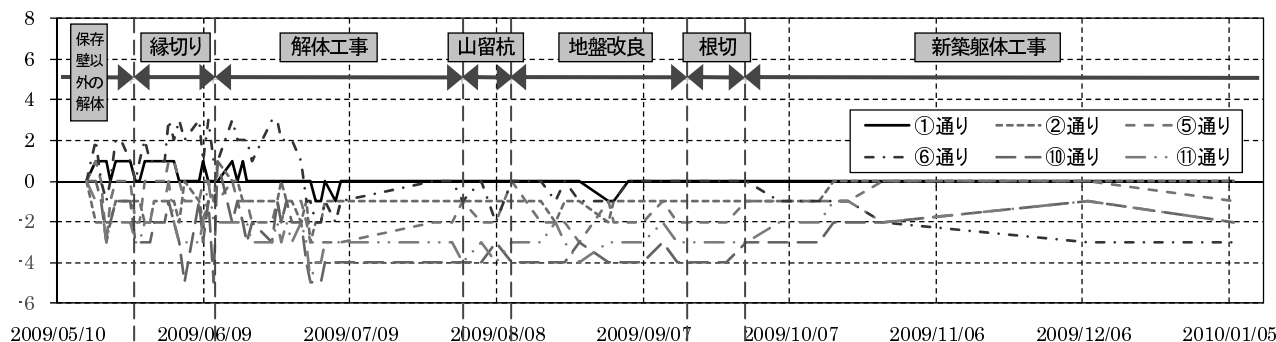
図-7 控え杭頭の水平変位計測値の推移

計測値の最大値は、初期値0(2009年5月11日,15日計測値)に対して控え杭頭の水平変位で+3mm~-5mm, 保存壁の倒れでは+6mm~-6mmであり、計測管理としては「計測 1回/日」の範囲を超えることはなかった。

控え杭頭の水平変位は、縁切りから解体工事の中盤まで、保存壁の倒れは、縁切りの間は値が動いているが、これは解体時の振動や衝撃の影響と考えられる。その後は値が安定していることより、縁切りの効果はあったものと考えられる。ただし、地盤改良後の根切の際に、①通りと⑩通りの倒れが大きく変動した。これは、一部の山留杭が根切の際に多少動いたことが理由として挙げられるが、計測管理値を超えることはなかった。
