連続ベルコンシステムによる土砂搬送

(R35mS カーブ、カセット部地上配置)

Earth and Sand Transportation by Continuous Belt conveyer
(R35mS-Curve, Placement of the Cassette Member above the Ground)

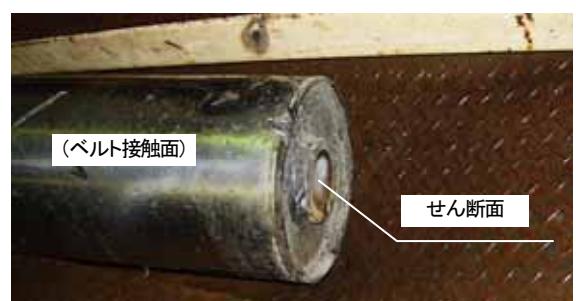
4.1 地上ベルト反転装置での不具合

連続ベルコンの特徴である地上カセット配置を可能としているベルト反転装置（ベルトを90° 反転させ、坑内ベルトセンターを地上で 2.5mシフトさせる装置）に下記の不具合が発生した。

- ① ベントブーリシャフトのせん断（写真-9）
- ② ベントブーリベルト接触面での亀裂

原因としては、想定以上の荷重がかかったものと思われる。結果的には強度不足であった。

- ① ベントプーリの強度アップ対策品への交換
(表-1, 図-4)
- ② 反転装置支持台への振動（共振）防止対策
→振動の多い上部配置の地上（横引）ベルコン受け架台との縁切り
- ③ 関連するローラ類の浸透探傷試験の実施
- ④ 地上～立坑下間のローラ類落下防止対策
→防護ネット、防護柵の追加設置
- ⑤ プーリ、ベルト強度の再検証
→ベルト荷重がプーリに対して均等でなく、局所的に作用した場合の安全側での対策品の強度チェック（軸径、ベルト接触面たわみ、軸受）

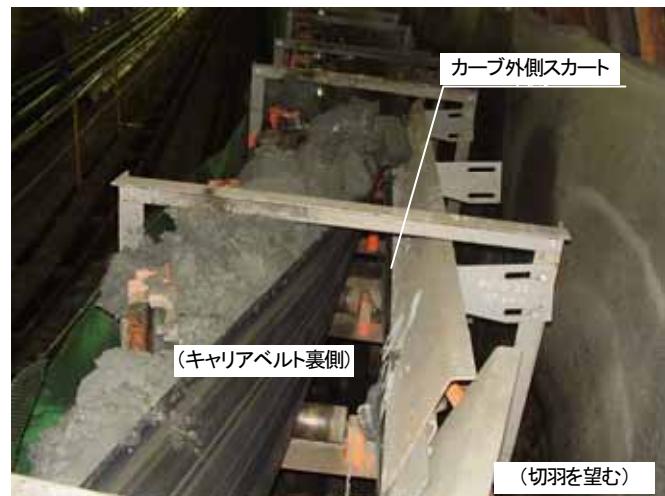
坑口から約500mに位置するR35mSカーブの左カーブ区間ににおいて、キャリア側ベルトのカーブ外側端部が起点となってベルトがめくれる不具合が発生した。めくれ不具合は2回発生し、2回目は、めくれたベルトがフレームに拘束された状態になり、加硫部にて破断した。

写真-10 ベルトめくれ状況1(R35m 左カーブ)

原因としては、ベルト端部（耳部）の損傷が起点となつものであった。R35m区間Sカーブ対応の連続ベルコンは、カーブ内側を特殊押えローラにてベルト端部を強制的に押え、ベルトをR35m曲線に対応させるものであるが、それまでの稼動において、ベルト端部損傷が激しく強度低下し、カーブ内側に位置する押えローラに喰い込む形になっていた。これによりカーブ外側に位置するツバ付サイドローラとベルト端部のラップが無くなり、稼動中にベルトがめくれてしまう不具合となった。

対策項目	対策前	対策後	目的・効果
損傷ベルトの置換	損傷しているベルト区間を特定し、巻取り（取り除き）、新品ベルトを新たに挿入加硫する。		ベルト端部のカーブ内側押えローラへの喰込みを無くし、カーブ外側ツバ付サイドローラとのラップを確保する。
カーブ外側ツバ付サイドローラの改良	ツバ径φ40mm	φ60mmへの改良（交換）	
カーブ外側ツバ付サイドローラの増設	ツバ付サイドローラ装備数 50個	ツバ付サイドローラ装備数 62個	カーブ外側ツバ付サイドローラとベルト間のラップを確保する。
「ベルト片寄り検知器」によるベルト異常検出	装備無し	R35左カーブ：3箇所 R35右カーブ：1箇所	R35mSカーブ区間にて、ベルトがめくれる様な異常発生時、瞬時に停止させる。 (写真-12及び写真-13)
「回転検出検知器」によるベルト異常検出	駆動部に1個装備	R35左カーブ：1個 R35右カーブ：1個	
電流値上限インターロックの追加	インバータ盤過電流 定格×150%、1min以上	電流値上限インターロック追加 電流値300A、5sec以上 (任意設定)	ベルト異常時緊急停止
電流値データの取込及びトレンド把握	装備無し	掘進管理へ取込、電流値状況の把握	電流値トレンドから異常状態の把握

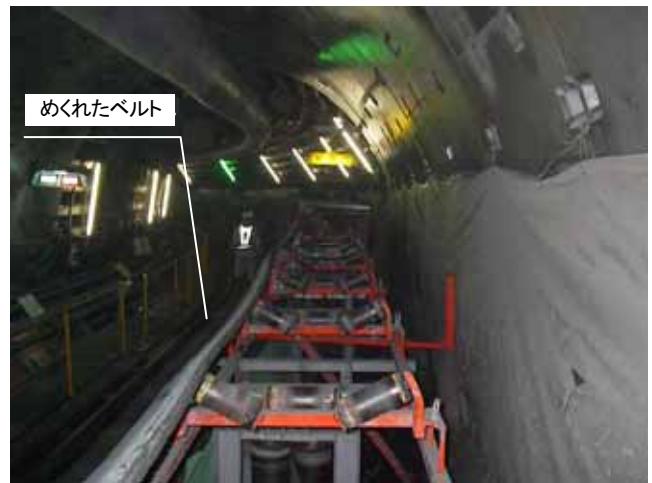
写真-11 ベルトめくれ状況2(R35m 左カーブ入口)

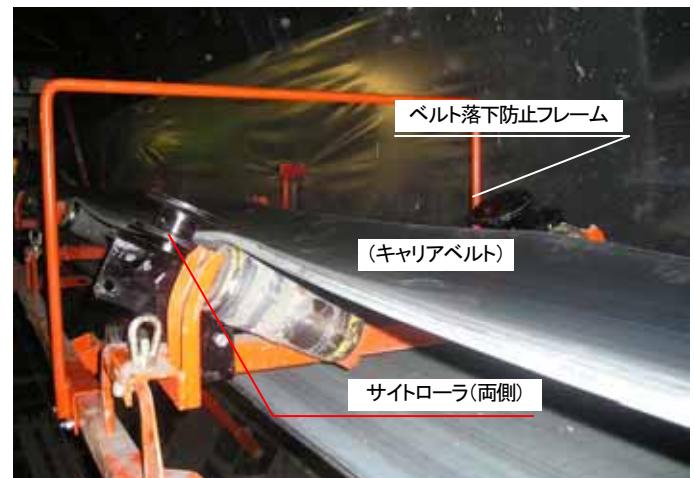
写真-14 蛇行・安全対策品
(ベルト落下防止フレーム・サイドローラ)

前述した R35mカーブ区間でのベルトめくれ不具合（めくれ全長 150m）の際、ベルト落下防止フレームにより、ベルトがフレーム外部に落下する事はなく、安全上有効である事が確認できた。

連続ベルコンベルト蛇行・安全対策として、取付ピッチを事前に明確にした計画的安全対策を実施した。取付品、取付ピッチは表-3に示す。

【対策品】	線形条件	取付ピッチ@m	目的・効果
サイドローラ	直線及びR1400、3000m	@30m	ベルトの蛇行、片寄りを抑止 (写真-14)
	R300、400、460、600m	@9m	
	R35、150m	@1.5m	
自動調芯ローラ (キャリア及びリターン)	全線	@30m	ベルトの蛇行、片寄りを修正
ベルト落下防止フレーム	直線及びR35m以外の曲線	@9m	ベルトの蛇行、異常時のフレーム上からのベルト落下を防止 (写真-14)
	R35m	@0.75m	
ベルト片寄り検知器	R35m	R35m区間 4箇所	ベルトの異常時の緊急停止 注) R35m カーブでのベルトめくれ不具合対策と重複 (写真-12 及び写真-13)
回転検出器		R35m区間 2箇所	
【標準品】	取付箇所		目的・効果
非常停止ワイヤー	全線 (坑内～地上)		
非常停止ボタン	テールピース台車 (ベルト先端部), インバータ盤 地上セット部		ベルトの異常時の緊急停止
