大規模な導水路改築工事（宮川用水第二期地区導水路その2，3工事）

The large-scale reconstruction work of the headrace tunnel

(Miyagawa Yousui second district headrace tunnel construction No.2, No.3)

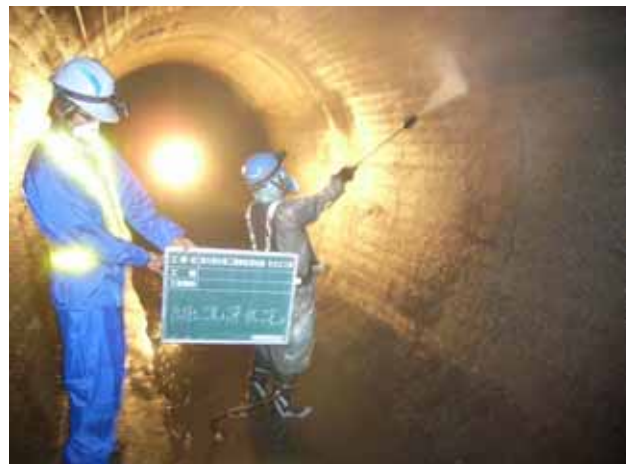
写真-2 洗浄工施工状況

施工前は、壁面にヘドロが付着しており、壁面の状態が把握できなかったが、30Mpaの高圧洗浄(写真-2)を行うことで、壁面の汚れだけではなく、脆弱部も除去され、400~500m²/日・班程度の施工量が確保できた。壁面は、通常水流によって選択的摩耗が進み、写真-3

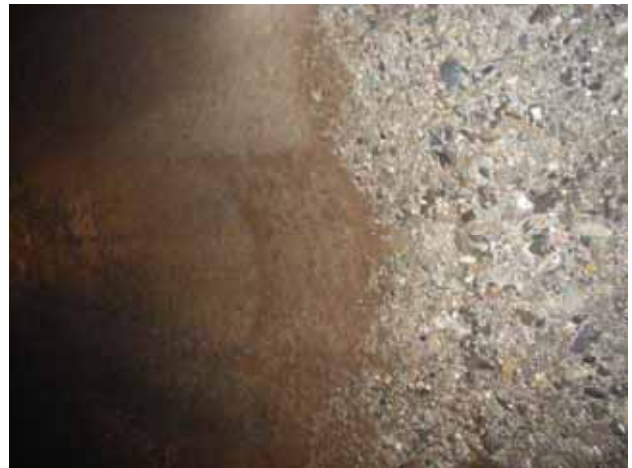
写真-3 洗浄による骨材の露出状況

のように剥き出しになった状態となっており、ジャンカやひび割れなども顕在化していた。

洗浄後、全延長にわたって損傷状態を調査（当社、コンクリート診断士による）し、損傷箇所の整理、損傷状況の分類、漏水・クラック補修、欠損部補修など、具体的対策法についてマニュアル化し、現場に適用した。特に後に施工するPCMの付着を阻害する要因、「ひび割れからの漏水」→止水・導水の適用、「欠損部・ジャンカ」→不良部の除去（鉄筋があるところでは防錆処置）→軽量ポリマセメントモルタルの充填を実施した。しかしながら、これらの補修箇所が予想以上に多く、処置に時間を要した。

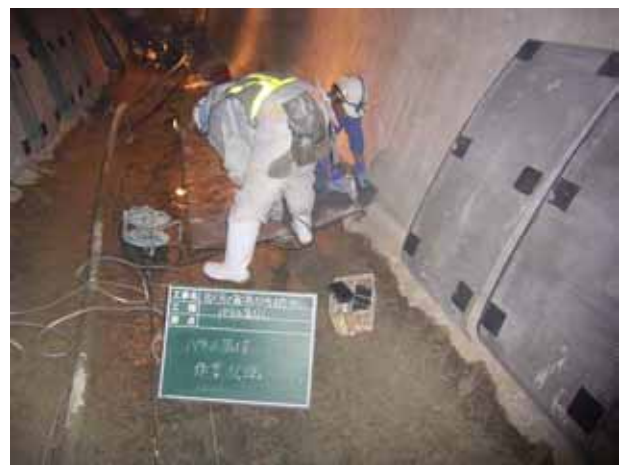
写真－7 ダクトパネル設置状況

既設のインバートは、図面通りのR形状ではなく、部分的にインバートコンクリートを削る必要性が生じたり、充填材が予定以上に食い込んだ箇所が発生した。今後の施工では、トンネル軸方向を長手部材とすることも検討すべきものと思われる。また、ダクトパネルは、強度は高いが、最小厚さ10mmと薄肉で、衝撃に対し破損し易いため、現場までの運搬、坑内での運搬に十分な注意を必要とした。

さ10mmの寸法であった。パネルを専用のアンカーで固定（写真－7）し、その後、側壁側より裏込め材を充填した。また、充填材には、水中不分離性無収縮プレミクス材（マックスAZ：（株）ファテック）を標準的に採用している。
