アラミドプレキャスト板による高架橋劣化部の補修

Repairing Deteriorated Viaduct Using Aramid Fiber Reinforced Plastic

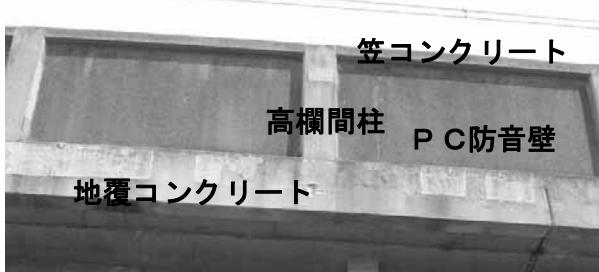
高欄間柱は地覆コンクリート上に施工された 0.34m × 0.22m × 1.45m の RC 柱部材で、鉄筋は D13 異形棒鋼を使用している。この間柱には線路方向に PC 防音板を取り付ける溝があり、写真-1 のように PC 防音板設置後に笠コンクリートで一体化して防音壁としている。高欄間柱の鉄筋は地覆呑み込み部の鉄筋組立精度が悪く、高欄間柱基部で鉄筋かぶりが少ない箇所が多い状態で、写真-2 のように中性化による高欄間柱の劣化は主に地覆との打ち継ぎ部から進行している。特に劣化の進んだ箇所ではコンクリートは剥落して鉄筋が断面欠損している箇所も見られる。

写真-1 比較的健全な間柱式高欄状態

写真-2 高欄間柱基部の劣化状態

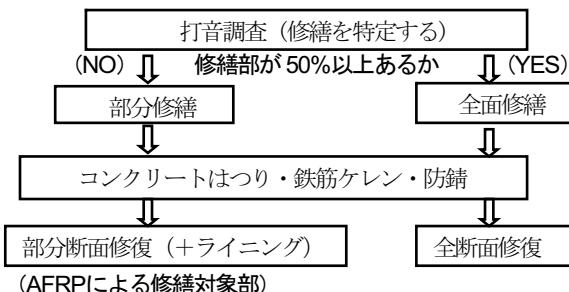
図-1 通常の補修順序

RC構造物の補修順序は図-1のとおりで、軸体打音検査により劣化部を特定し、修繕部が50%以上で全面修繕を行う。全断面修復は修繕方法が規定されているため、今回のAFRPによる修繕は部分修繕箇所を対象として計画した。
