約 260m³ の土砂流入を伴う切羽崩落の対策工について

Countermeasure Work of the Tunnel Face Collapse with Sediment Inflow of Approximately 260 m³

1. はじめに

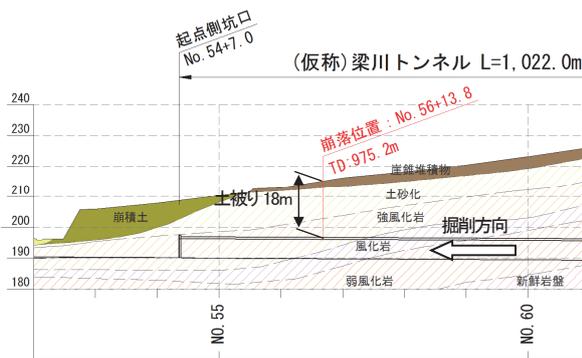
図-1 切羽崩落位置

(仮称) 梁川トンネルは、岩手県北上市と沿岸地域をつなぐ一般国道 107 号の北上市と奥州市境に位置する全長 1,022m のトンネルである。本トンネルでは、TD975.2m、土被り 18m (図-1) において、地表陥没と約 260m³ の土砂流入を伴う切羽崩落が発生した。本稿では、その対策工について報告する。

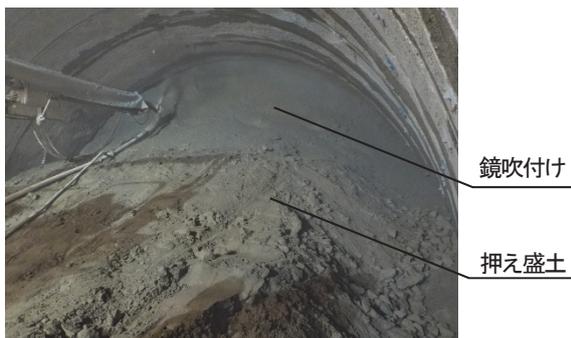
TD975.2m (No.56+13.8, 土被り 18m) の掘削中に天端周辺で小崩落が発生し、崩落は拡大傾向を示した。小崩落直後から鏡吹付けコンクリートを施工したものの、崩落の拡大は止まらず、切羽への押え盛土により崩落は収束した。最終的に崩落範囲は切羽前方約 4m、天端上方 12m に達した (写真-1)。この崩落により坑内には大量の土

写真-1 崩落状況 (押え盛土, 吹付コンクリート)

砂が流入 (V=約260m³)。また、崩落発生から2日後には、崩落箇所直上に直径約5mの範囲で深さ3mの陥没が生じた。地質は土砂状で崩れやすい強風化花崗閃緑岩が切羽全体を占め、補助工法 (注入式フォアポーリング, L=3.0m) を施工中の区間であった。

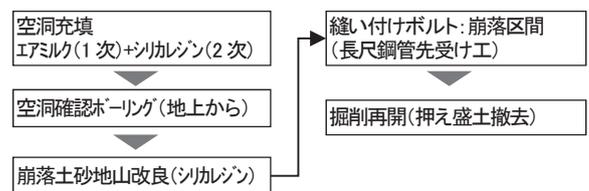
図-2 施工フロー

崩落箇所は、小土被りで崩れやすい土砂 (マサ) が分布し、トンネル上部には空洞が存在するなど、掘削を再開するにあたり、崩落範囲の拡大や再び同様の崩落が発生してしまうことが懸念された。そこで、以下の方針に則り、掘削再開までの対策工を選定した (図-2)。

- ・ 空洞箇所、陥没範囲の充填を最優先に実施。
- ・ 充填完了後、トンネル上部及び切羽前方の崩落堆積土砂、崩落影響範囲の地山改良を実施。
- ・ 天端上部の堆積土砂再崩落の防止を目的に、崩落部に縫い付けボルト (長尺鋼管先受け工) を実施。

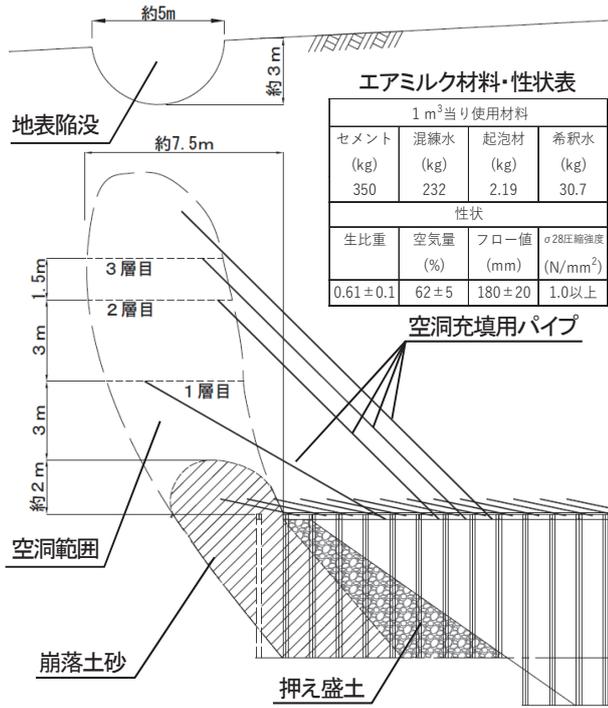
図-3 空洞充填計画図

復旧方法を検討するにあたり、崩落の影響範囲を探りボーリングにより調査した。その結果、トンネル上部約 12m、切羽前方 7.5m 範囲に空洞や堆積した崩落土砂が存在することが判明した。

空洞充填は、広範囲に空洞を充填する 1 次注入と、未充填箇所の充填と空洞周辺の堆積土砂の地山改良を兼ね

た2次注入を実施した。1次注入には充填性が高いエアミルクを採用し、2次注入は堆積土砂を確実に充填・改良できるシリカレジン（自由発泡倍率：8±4倍）を採用した（図-3）。

1次注入は当初想定量の約8割の注入（当初260m³、実績210m³）であったが、地表陥没箇所へのリークや、地上からの充填確認ボーリングで未充填箇所がないことを確認したことにより、1次注入は終了した。2次注入は空洞調査で判明した堆積土砂の範囲に実施した。

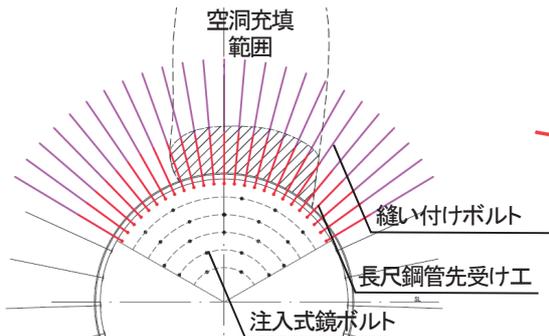
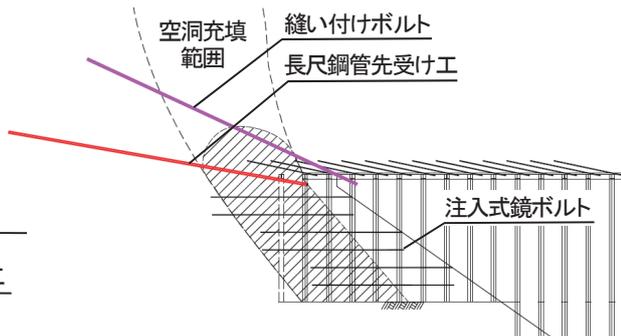
図-4 掘削再開までの対策工（左：断面図，右：縦断面図）

押え盛土及び崩落土砂は土砂状であったため、無対策では掘削再開時に切羽の安定を確保できず、再び崩落を招いてしまう恐れがあった。そのため、空洞充填完了後、切羽鏡面の押え盛土及び崩落土砂を注入式鏡ボルト（GFRPロックボルトL=6m、注入量=20kg/m、注入材：シリカレジン）により地山改良した。次にトンネル天端上方の堆積土砂再崩落防止として、地山への縫い付けボルト

を期待した縫い付けボルト（長尺小口径鋼管先受け工：φ76.3，L=12.59m，設定注入量=262kg/本）を施工した。縫い付けボルトは未崩落区間の地山まで鋼管が達するように打設長を設定した（図-4）。

押え盛土の一部を撤去した後、長尺鋼管先受け工（φ76.3，L=12.59m，設定注入量=262kg/本）を実施し、本格的にトンネル掘削を再開した。

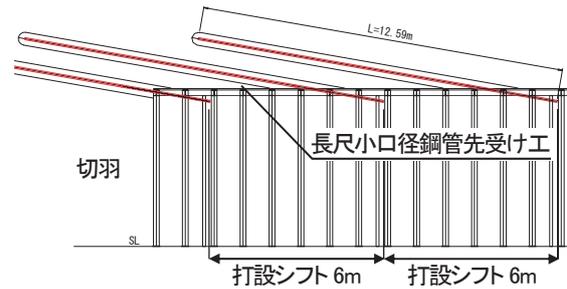
図-5 6mシフトの長尺小口径鋼管先受け工

崩落箇所以降も、小土被り（1.5D以下，D=掘削径：11m）かつ土砂化した強風化花崗岩が分布する条件であったことから、同様の崩落が再び発生する恐れがあった。そのため、崩落時に、先受け工（L=3m）の前方2m先まで崩落が拡大した現象を考慮して、掘削再開後の補助工法を検討した。その結果、常に6m以上の先受け長を確保できる長尺小口径鋼管先受け工（φ76.3mm，L=12.59m：周方向45cm，6mシフト：最小先受け長6m（図-5））を選定した。

掘削再開当初は、上記対策工の施工範囲を崩落影響範囲の2Dに限定する予定であったが、崩落区間通過後の切羽も、小崩落が連続して発生していたため、貫通までの残り46.8mについても、6mシフトの長尺小口径鋼管先受け工を継続した。
