画像処理技術に基づく安全監視手法の適用

Application of a Monitoring System based on Image Data Processing Technique

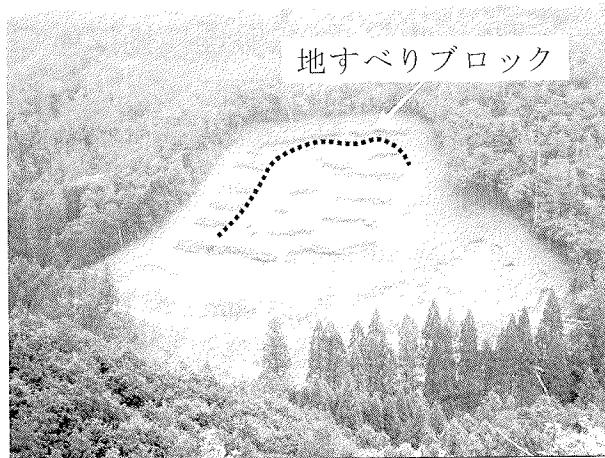
図-2 現場状況（伐採後）

工事としては、伐採完了後（図-2 参照）地すべり箇所に吹付法枠工を施工し、その後集水井、地下水排除ボーリングの施工にて地下水位を下げ、法面崩壊箇所を抑止アンカーワークにより固定し、道路路肩崩壊箇所の大型ブロック積、盛土施工を行った（図-3 参照）。

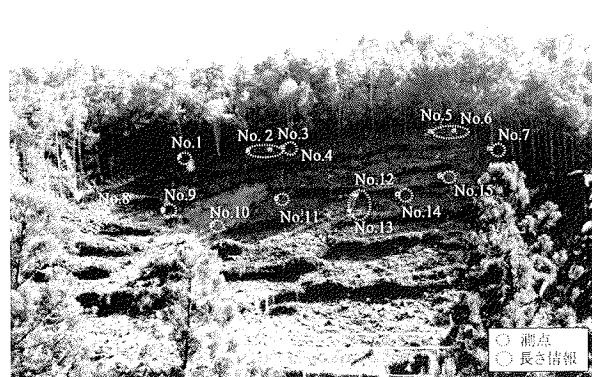
図-4 測点の設置状況

測点の設置状況を図-4に示す。測点は、 $600\text{mm} \times 600\text{mm}$ の板の中心に 400mm の円が描かれているものを使用し(図-5)，地すべりブロックをはさんで $3\sim 5\text{m}$ 間隔で設置した。斜距離 5m で設置した 2 つの測点を，長さ情報を得るための基準尺としており，これを 3 組設

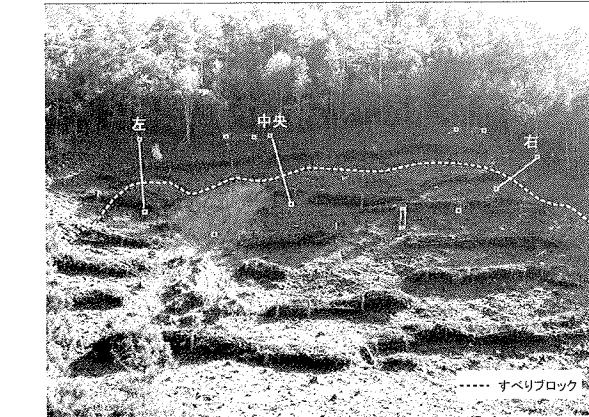
図-8 伸縮量計測位置

測点 No.1-No.9 間、測点 No.4-No.11 間、ならびに、測点 No.7-No.15 間が、以前設置していた伸縮計の基線とほぼ近いことから(図-8 参照)、これら測点間の伸縮(斜距離)変化量に注目し、2005/9/12 の結果を基準値として伸縮変化量を求めた。計測結果を図-9に示す。なお、現場付近で観測された日降水量を同図に併せて示す。

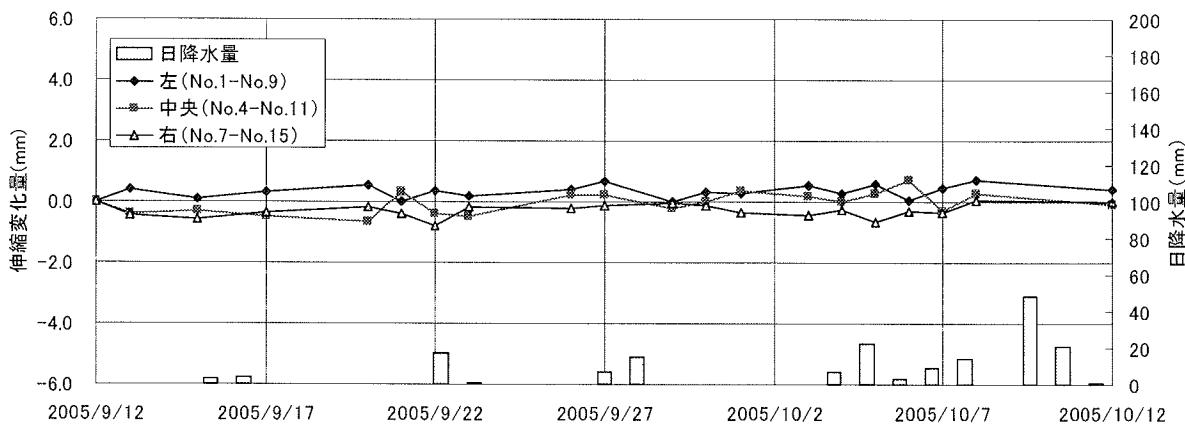
図-9 精密写真測量による測点間伸縮変化量

図-9より、伸縮変化量に2mm程度のばらつきが認められる。

これは、本解析において推定された精度(平均的な誤差)⁴⁾が3mm程度であったことから、計測精度から考えると有意な値ではない。また、すべての伸縮変化量が2mm未満であることから、2005/9/12から2005/10/12までの期間、法面は安定していたものと考えられる。
