# 志河川ダムにおける Web 監視モニタリングシステム による堤体左岸法面の動態監視

A Dynamic Monitoring System on the Web for Slope Behavior of the Left Bank of Shikogawa Dam

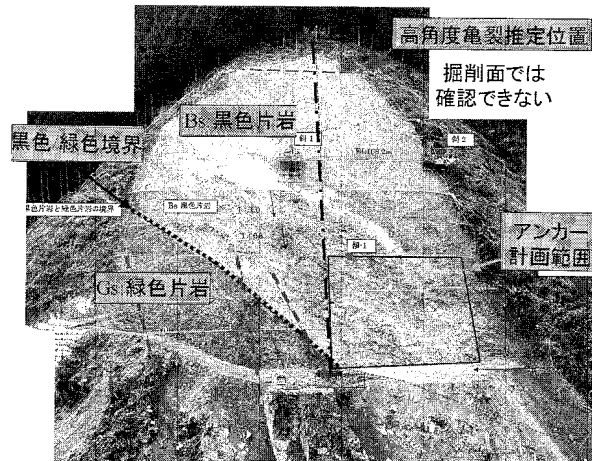
写真-2 左岸法面 (H17.2)

写真-2および図-1に示すように、本法面で掘削面に現れた岩盤は風化を受けたC<sub>L</sub>級の黒色片岩が主体である。図-1の点線で表されている深部位置には、ボーリング調査の結果、黒色片岩と緑色片岩の境界が確認され、25~40°の下流傾斜で、境界面には50cm程度の劣化帯(D級)を伴っている。また、表層部には風化したD級岩盤が厚く分布している。掘削面には、泥質部よりやや硬いが割れ目のある珪質(砂質)部が連続し、片理面と同方向~やや急傾斜の破碎部が頻繁に見られる。志河川ダム堤体上部左岸法面は、施工前より高角度亀裂の存在や黒色片岩(Bs)/緑色片岩(Gs)境界劣化部の影響による不安定性が指摘されており、法面下部には当初、100tクラスのアンカー工による補強工の必要性が検討されていた。

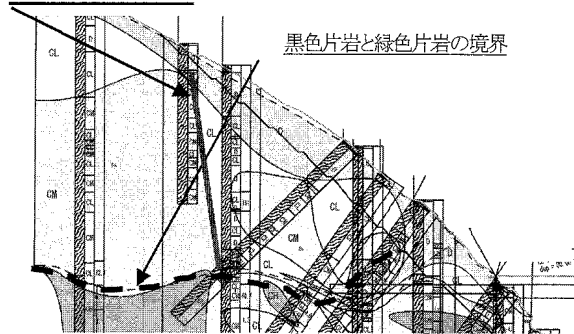
図-1 左岸地質断面図(ダム軸)

その後のボーリング調査結果より、懸念されていた連続性のある明らかな高角度亀裂の存在は認められず、当初予想されていたBs/Gs境界劣化部の強度についても現在の安定した状況を考えて十分な強度が推定でき、長期モニタリングの結果から、安定性の確保が確認できたため、アンカー工による補強工は必要ないという結論に至った。

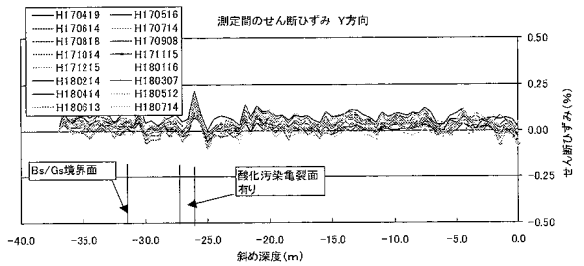
図-11 深度毎の区間ひずみ分布

同図には、斜めボーリング1における上下流方向の区間ひずみ量を示すが、その量は0.1~0.2%と小さくその変動量も小さいことから法面の安定性は確保されていると判断し、当初計画通り、地表面自動計測による全体法面管理に移行することとした。図-12に、計測開始(平成17年9月1日)から1年8ヶ月間の系統4の最下端部における地表面変位の計測結果例を示す。なお、伸縮量は正が伸びを示す。同図より、この期間中では1.5mmの収縮変位が計測されていることがわかる。これは、伸縮計端部をコンクリート法枠に固定しているため、コンクリート法枠自身の温度変化に伴う変形を計測していたと考えられる。コンクリート法枠の線膨張係数を $10\mu\text{C}$ と仮定し、伸縮量を補正した結果を同図の青線で示す。補正後の経時変化を見ると、収縮量は0.5mm以内で推移しており、この期間では変状の進展はなかったものと判断できる。

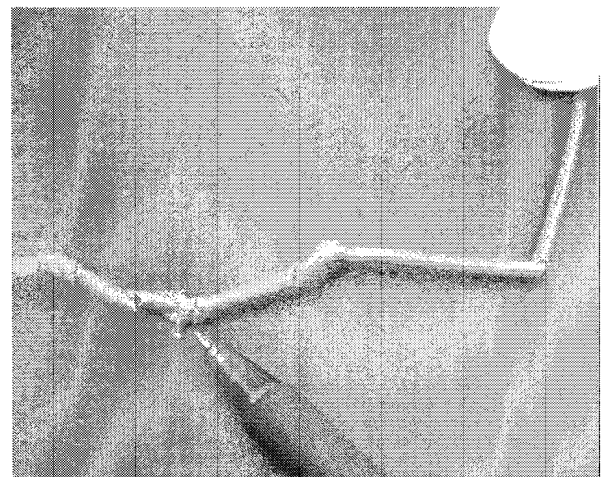
写真-6 動物によるファイバ断線

生していないが、動物によるファイバ破断による警報発令が3件発生した(写真-6)。ファイバ線自体はP型U字溝で保護し、伝送部分は合成樹脂可とう二重電線管(PFD管)によって保護しているが接続部を引っ張り出して噛んでおり、その後有刺鉄線などによる保護対策を実施している。

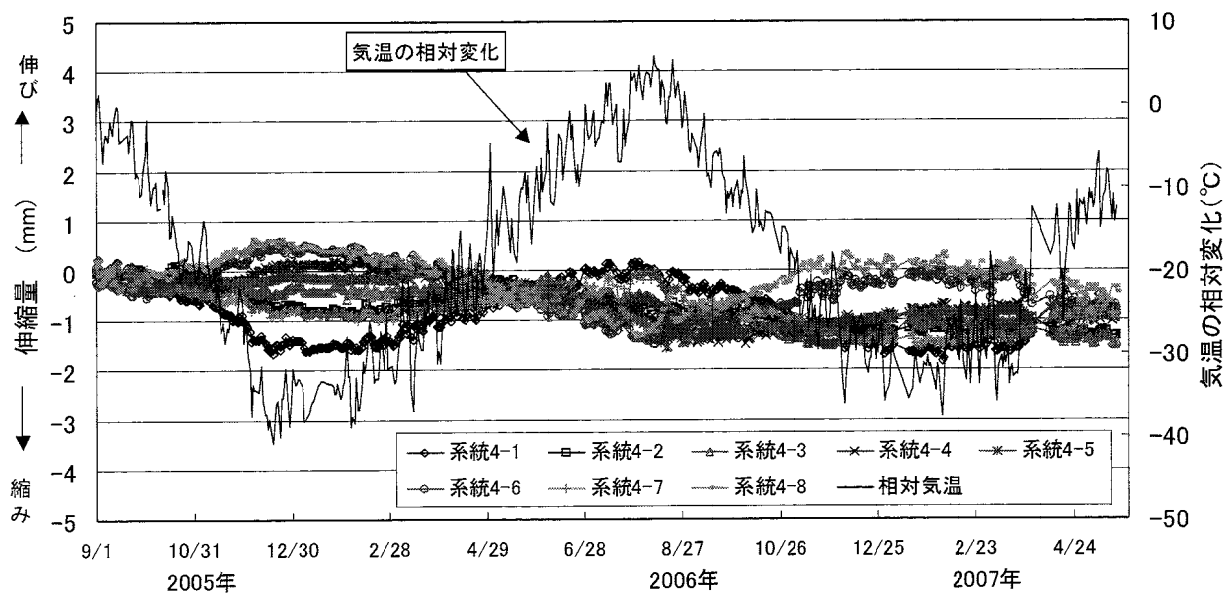
図-13 ダム軸上の系統4におけるFBG光ファイバ伸縮計の長期計測結果, 2005/9~2007/5

また、図-13には、系統4の全測線における伸縮量の計測開始後1年8ヶ月間の経時変化を相対気温の変化と併せて示す。この図から、各測線は気温変動に応じて収縮もしくは伸長しながら緩やかに変動し、2007年の5月末時点で約1mm程度の縮みで推移していることがわかる。
