平成 23 年(2011 年)東北地方太平洋沖地震における 仙台市役所本庁舎のトグル制震補強効果の確認

Verification on the Effect of the Toggle Damping System in the Sendai City Hall
during the 2011 Off the Pacific Coast of Tohoku Earthquake

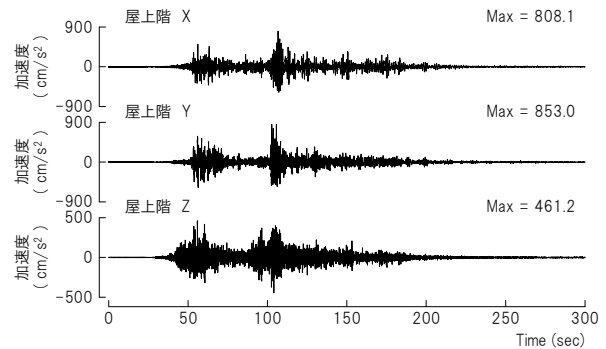
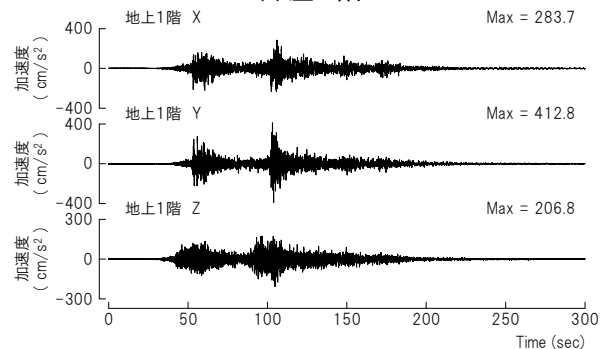
図-2 仙台市役所本庁舎で観測された地震動の加速度の時刻歴波形

図-2に仙台市役所本庁舎で観測された加速度波形を示す。地上1階の加速度波形には、二つの振幅が大きい領域が明瞭に見られる。今回の地震では、震源域内で複

数の破壊が連動して発生していることが考えられる。釜江・川辺⁵⁾は宮城県沖から茨城県沖にかけての5箇所で大いなる断層の破壊があったとしており、この二つの振幅の大きい領域は宮城県沖の2か所の断層破壊によるものと考えられる。

そのため、地震動の継続時間が長く、最大加速度が50cm/s²を超える振幅は地上1階では130秒程度、屋上階では150秒程度継続する。最大加速度は、地上階が約413cm/s²、屋上階が853cm/s²であり、いずれも約100秒付近からはじまる二番目の振幅が大きい領域で観測されている。

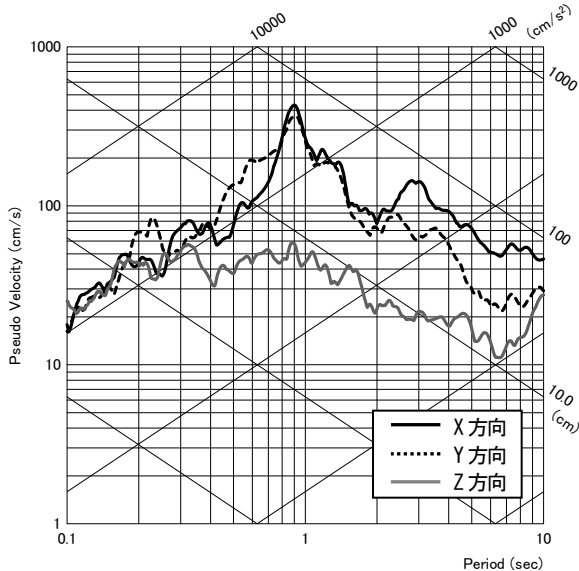
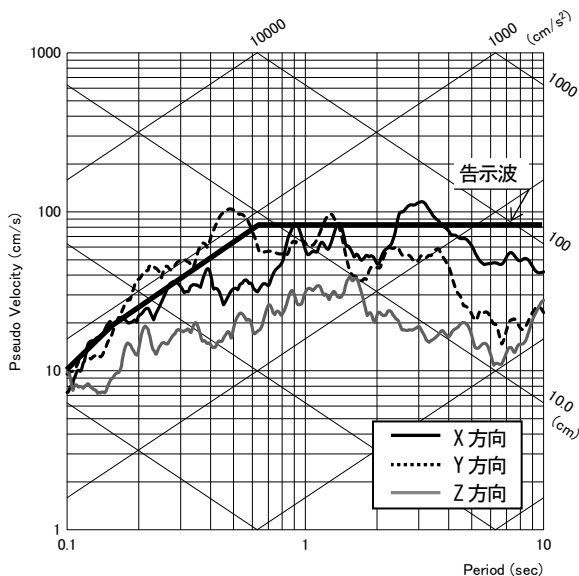
図-3 仙台市役所本庁舎で観測された地震動の擬似速度応答スペクトル ($h=5\%$)

図-3に地上1階と屋上階の擬似速度応答スペクトル ($h=0.05$) を示す。地上1階の応答スペクトルには、設計用地震動として用いた告示波のスペクトル⁶⁾をあわせて示す。地上1階で観測された地震動は、ほぼ設計で考慮したレベル2地震動相当であったことがわかる。

屋上階の擬似速度応答スペクトルには、約0.9秒付近に明瞭な卓越が見られる。そのため、当該建物は一次モードが卓越して挙動したと考えられる。

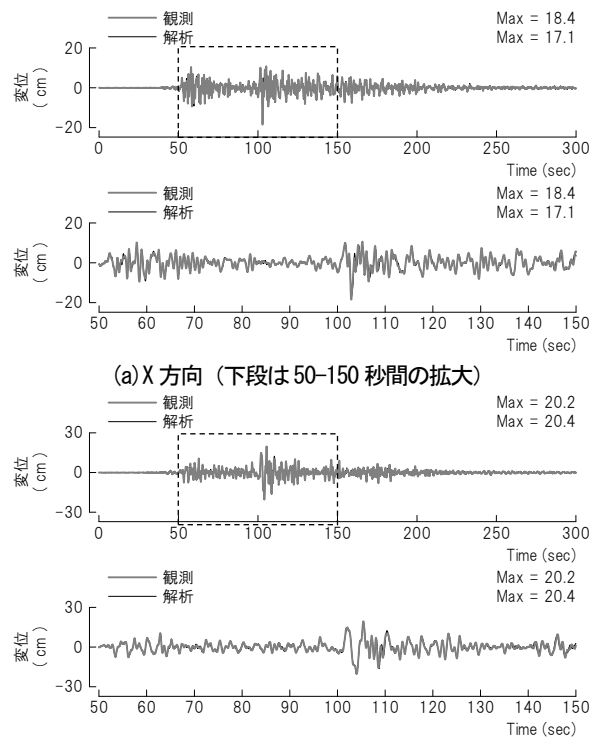
図-4 屋上階における観測変位波形と解析変位波形の比較

地震応答解析の精度については、屋上階の観測変位波形の再現性から確認する。図-4に観測変位波形と解析変位波形を重ねて示す。観測変位波形は、観測された加速度波形に対して0.1Hz~10Hzのバンドパスフィルターを作用させた後、フーリエ積分により算出した。

観測変位波形と解析変位波形は、振幅、位相とも高い精度で一致しており、地震応答解析は観測変位波形を正確に再現できている。このことから、屋上階以外の各階の変位波形も地震応答解析から同様に評価できると考えられる。

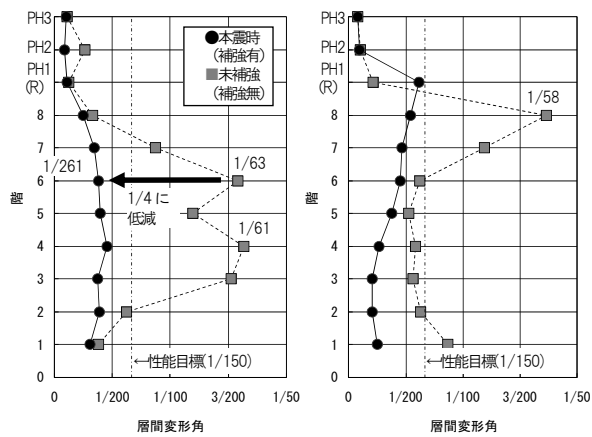
図-5 耐震補強の有無による層間変形角の比較

図-5に地震応答解析から算出した本震時の層間変形角を示す。両方向ともに層間変形角は設計クライテリアの1/150以下であり、補強設計の性能目標をクリアしている。

図-5に未補強の場合の層間変形角の分布を示す。層間変形角は複数の階で設計クライテリアの1/150を超え、X方向で1/61、Y方向で1/58まで拡大している。このことから、未補強の場合、建物に大きな被害が発生していた可能性が高い。

本震時の層間変形角との差を耐震補強効果と考え、耐震補強により、建物の層間変形角を最大で1/4に低減し、大きな被害を回避したと考えられる。

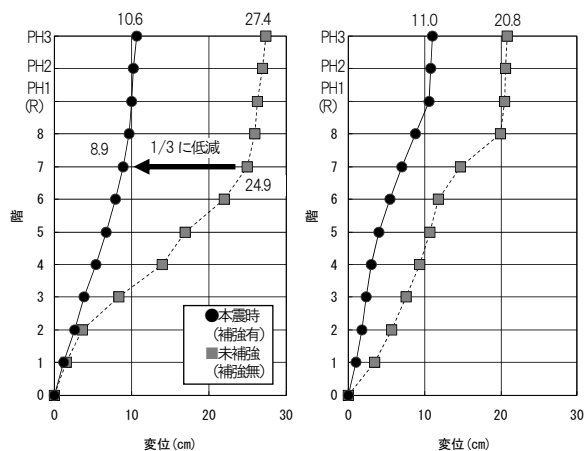
図-6 耐震補強の有無による相対変位の比較

図-6に地上1階に対する相対変位の分布を示す。耐震補強により相対変位は最大で1/3に低減されており、建物全体の変位についても大幅に抑制されたことがわかる。

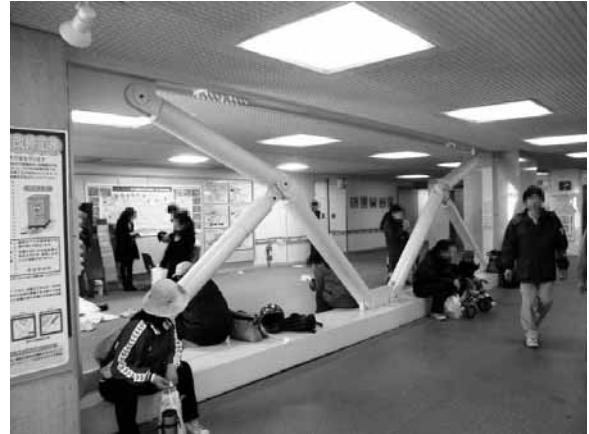
写真-2 地震後の仙台市役所本庁舎の様子
(地上1階, 平成23年3月13日撮影)

写真-2に地震後（平成23年3月13日）の地上1階の状況を示す。天井や照明には被害は見られない。また、

仙台市役所本庁舎から東に約400m程度離れた宮城県警察本部の記者クラブ（SRC造7階建の3階）では机や椅子の散乱が見られたが⁷⁾、仙台市役所本庁舎ではこのような被害は少なかったことから、トグル制震構法による耐震補強の効果があったことが推測される。
