2011年東北地方太平洋沖地震における関東地方の液状化被害調査

Reconnaissance Report on Liquefaction in Kanto Region during the 2011 Tohoku-chiho Taiheiyo-oki Earthquake

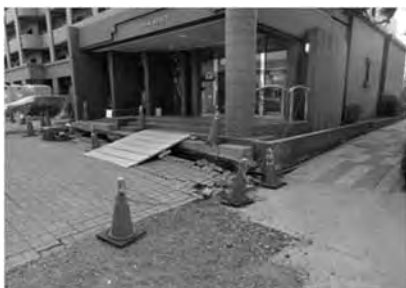
写真-1から写真-13に清新町で確認された液状化被害を示す。清新1丁目、2丁目は集合住宅が主体の地域である。このような建物は、建物自体は杭基礎で支持されており、庵構造物周辺の段差は、いたるところに見られ(写真-1, 2, 3)、大きいところでは50m近くに達した(写真-2)。また激しい噴砂が各所で確認された(写真-4, 5, 6)。歩道や建物周辺では不同沈下、うねり、ブロックの座屈などが確認された(写真-7, 8, 9)。清新2丁目では、戸建て住宅も存在し、それらの一部に沈下・傾斜の被害が発生した。(写真-10, 1

写真-1 建物周囲の地盤の沈下

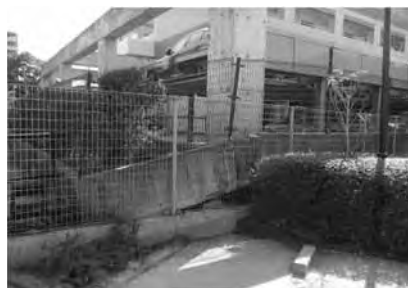
写真-2 駐車場周囲の地盤沈下

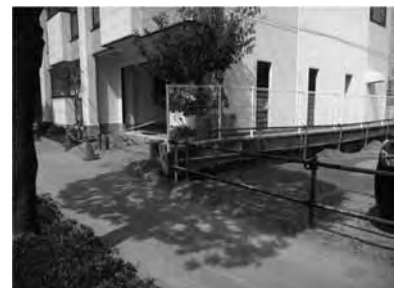
写真-3 建物周囲の地盤沈下

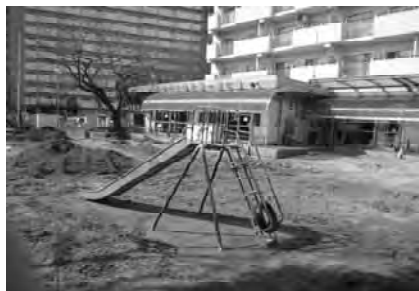
写真-4 幼稚園園庭の大量の噴砂

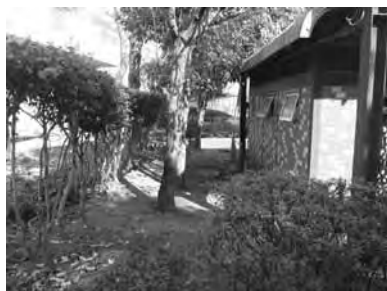
写真-5 植込み内の一面の噴砂

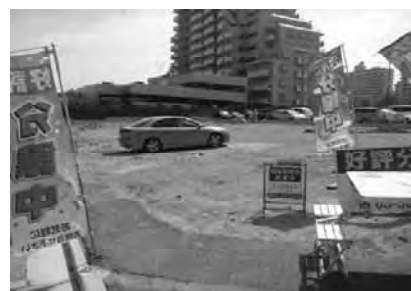
写真-6 宅地の液状化

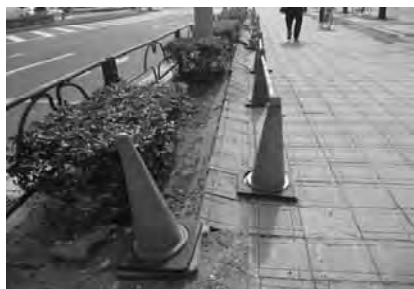
写真-7 歩道ブロックの座屈

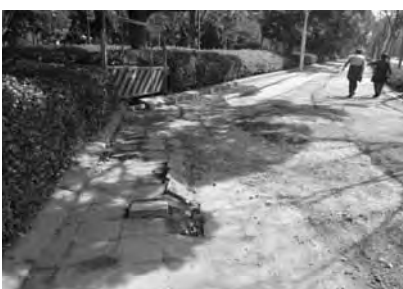
写真-8 ブロックの座屈、歩道の仮修復あと

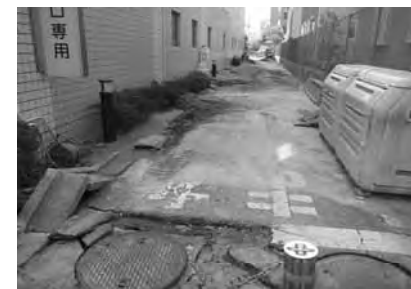
写真-9 外構ブロックの座屈、大量の噴砂

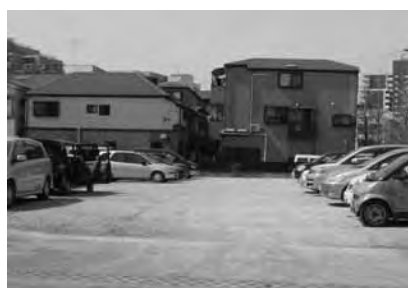
写真-10 戸建住宅の沈下・傾斜

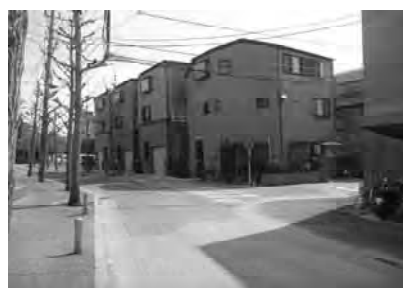
写真-11 戸建住宅の沈下・傾斜

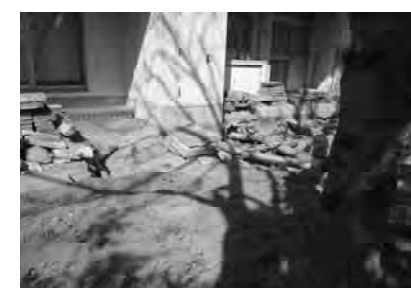
1). 集合住宅の周囲では、地盤が沈下し上下水などの配管類が損傷した。写真では応急復旧の配管工事がなされている(写真-12)。公園でも噴砂や街灯の傾斜が確認された(写真-13)。

写真-12 建物周囲の沈下、配管の仮復旧

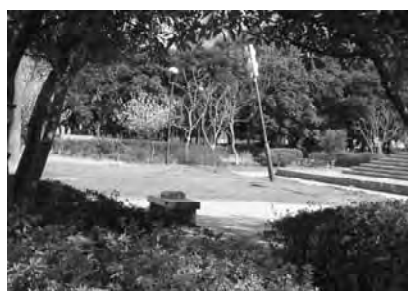
写真-13 公園の噴砂と街灯の傾斜

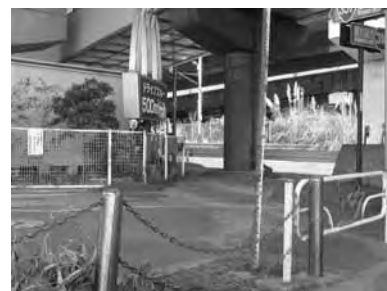
埋立て地先端に近い、葛西臨海公園近傍では、清新町のような広範囲での液状化は見られなかったが、国道357号との交差点で噴砂と歩道の亀裂が確認された。この様子を写真-14に示す。

写真-14 臨海公園付近の液状化

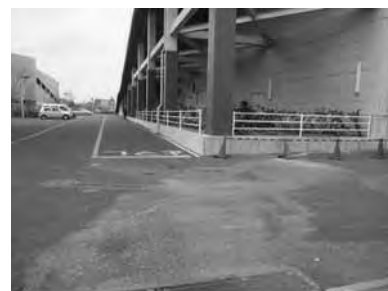
埋立て地ではない旧来の土地のうち、東葛西東部でも一部で液状化が発生し地盤沈下により配管の破損が発生している。被害の様子を写真-15に示す。ここは、1950年頃まで池があった地点である。

写真-15 東葛西の液状化(建物周囲の沈下)

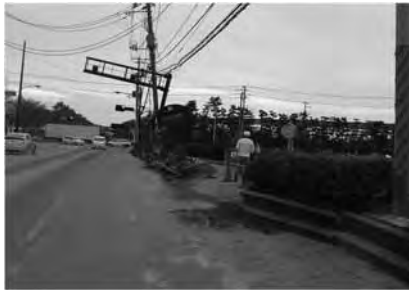
写真-16 道路標識・電柱等の傾斜、歩道の傾斜

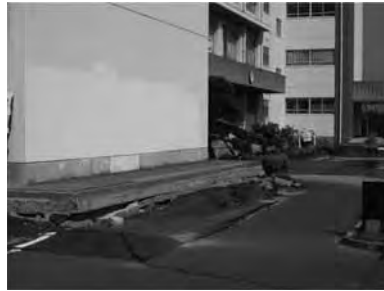
写真-17 大型構造物周辺の沈下

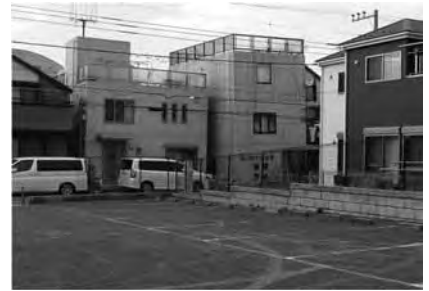
写真-18 戸建住宅の傾斜

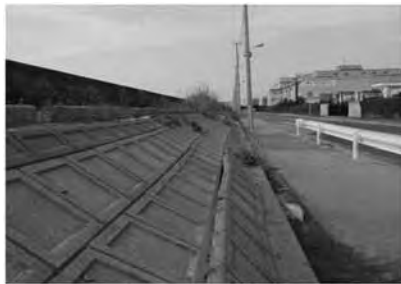
写真-19 堤防の変形

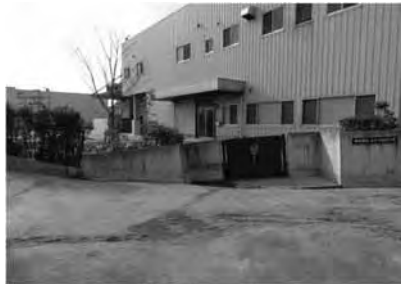
写真-20 門、塀の傾斜、大量の噴砂

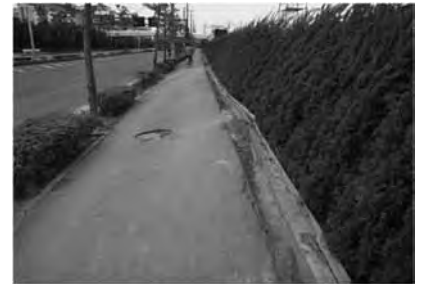
写真-16から写真-24に浦安市での液状化の被害の様子を示す。道路標識や電柱の傾斜(写真-16)、大型構造物周囲の沈下(写真-17)、戸建住宅の沈下・傾斜(写真-18)などはいったところで確認された。堤防の変形(写真-19)や建物周辺の外構の傾斜・不同沈下(写真-20)に加えて、歩道部の盛り上がり(写真-21)といった被害が確認された。道路部分が周囲よりも相対的に重いため、道路株の液状化した砂が側方に押し出されて歩道部分が盛り上がったのではないかと考えられる。また、おびただしい量の噴砂が各地で噴出した(写真-22, 23, 24)。液状化の被災面積は約1455におよび⁹⁾、これらの噴砂は、浦安市内の2か所に集積され、そのボリュームは、7.5万 m^3 におよぶとされている。地震動の継続時間が長かったことで、一旦液状化した地点では、激しい液状化が発生し、大量の砂の噴出、地盤の大きな沈下が生じ、それに伴って、マンホールの浮上や建物の沈下・傾斜といった被害が顕著に現れたと考えられる。

写真-21 歩道の盛り上がり

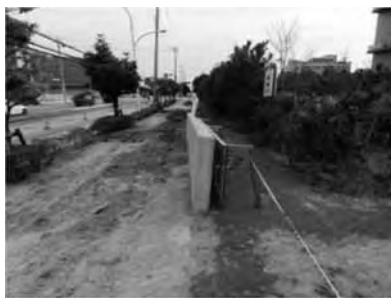
写真-22 大量の噴砂

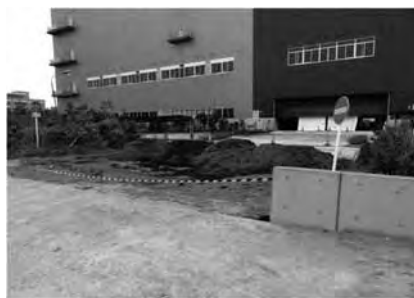
写真-23 大量の噴砂

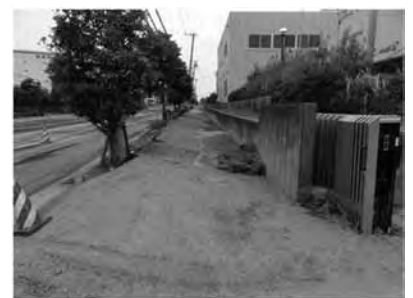
写真-24 道路の沈下、亀裂、段差

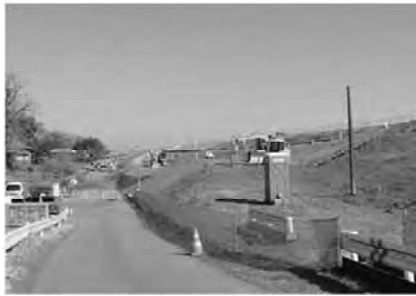
図-11に幸手市西関宿の液状化地点を、現在の航空写真上および1947年の航空写真¹²⁾上に比較して示す。この地点では1923年関東地震で液状化が記録されており¹³⁾、今回も近傍で発生している。堤防取り付け道路が崩壊した地点は、旧版地形図では、斜面下の低地であり、比較的新しい時期に堤防が建設された地点である。液状化により噴砂が大量発生した農地は、江戸川と古川を結ぶ旧河道と考えられる。写真-25に斜面が崩壊した地点を、写真-26に、その法尻部での配管の浮上と民家の変形の様子を示す。法尻部では大量の噴砂が噴出し、電柱の沈下も見られた。写真-27に農地での大量の噴

写真-25 河川堤防斜面の流動

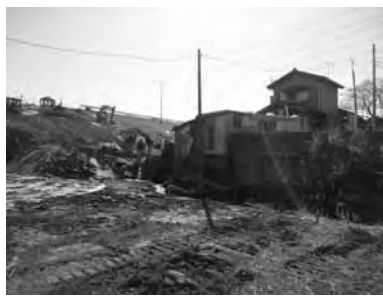
写真-26 法先の民家の変形, 埋設管浮上

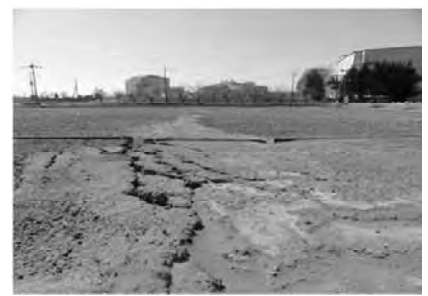
砂と、電柱の傾斜の様子を示す。電柱が傾斜している部分の道路の側方の水路は、浮上するとともに噴砂が堆積していた。

写真-27 農地の大量の噴砂, 電柱の傾斜

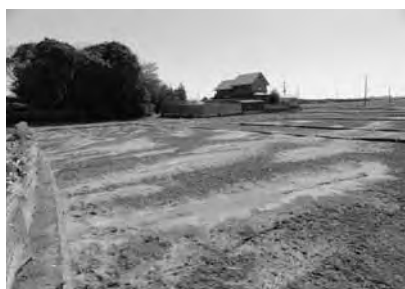
は南北に長かったものが、1947年のカスリーン台風による利根川の大洪水で、南側の大半が土砂で埋まったとされている¹⁴⁾。1947年の航空写真には、古い高須賀池が確認でき、液状化が発生した場所は、この池の南側の埋まった部分に該当することが分かる。写真-28に農地に噴出した噴砂、農地の亀裂や流動の様子を示す。写真-29に、液状化した部分での道路の沈下の様子を示す。沈下量は約70mに達した。周囲の民家では、写真-30のように敷地、物置、外構の傾斜などが見られた。

写真-28 農地の亀裂・流動・大量の噴砂

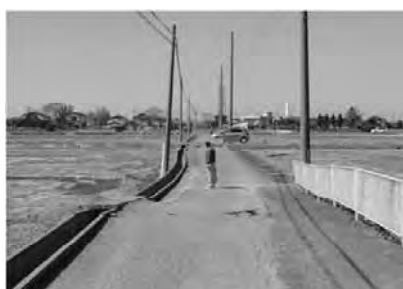
写真-29 道路の沈下

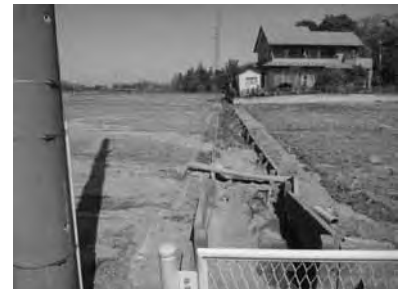
写真-30 民家の変形, 水路の変形, 噴砂の堆積

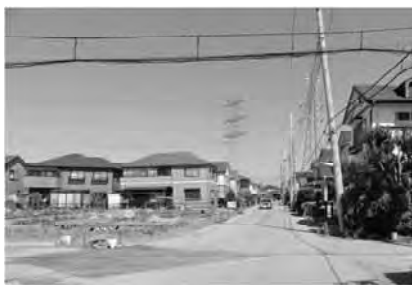
写真-31 住宅, 電信柱の傾斜, 道路沈下

また、電柱も傾斜し、埋設管も被害を受けた。ただし、同じ住宅地内であっても、液状化発生の有無や液状化の程度にかなり違いがあった。1912 (明治45)年測量の旧版地形図では、確認できていないが、図-13に示した農業環境技術研究所の歴史的農業環境閲覧システムの図¹⁵ (1880 1886 明治13 19年の土地利用図)によれば、液状化の発生した造成地の部分の一部には池が確認できる。その後の旧版地形図を見ても、調査地点は付近に中川の支流が蛇行して流れる低湿地帯であったところで、造成の時点でもこの周辺は湿地帯であったと考えられる。写真-31に傾斜した戸建住宅、写真-32に道路沿いの電柱が軒並み傾斜している様子、写真-33に噴砂とその延長上での戸建住宅や塀の沈下の様子を示す。

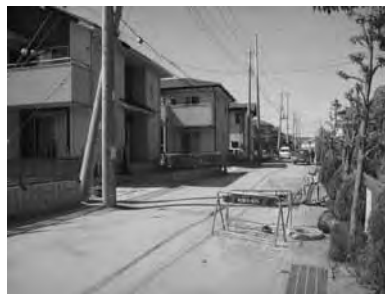
写真-32 すべての電柱が傾斜

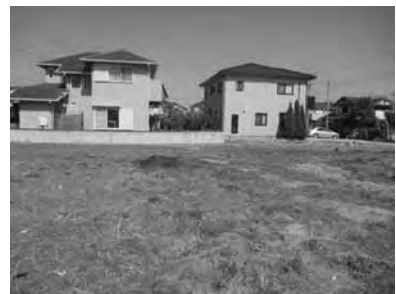
写真-33 噴砂と塀, 民家の沈下

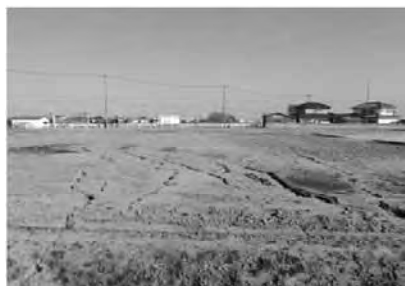
写真-34 農地での噴砂の堆積

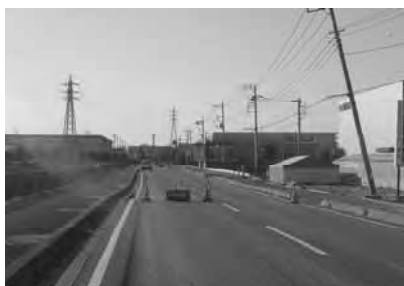
写真-35 道路の沈下、亀裂、段差

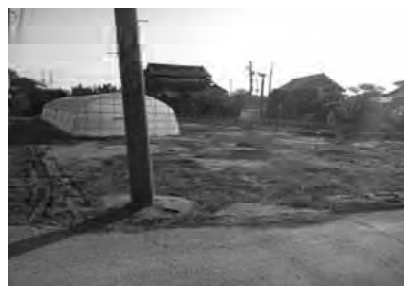
写真-36 農地全面に広がる噴砂丘

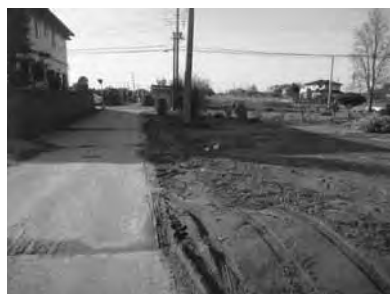
写真-37 噴砂と道路の亀裂・沈下・変形

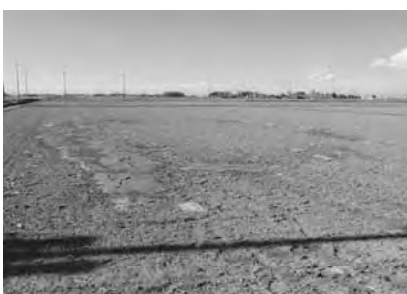
写真-38 農地の噴砂

図-16に野田市北部の液状化地点を示す。野田市北部に位置する旧関宿町の利根川沿いには、旧河道があったと考えられる蛇行した道や池が点在する。それに沿って、噴砂が点在している。写真-38、39に被害の様子を示す。この地域で確認された被害は、農地での噴砂、道路の亀裂・沈下、民家の沈下・傾斜である。また、液状化とは直接関連はないが、多くの民家の屋根がわらの被害が生じた。

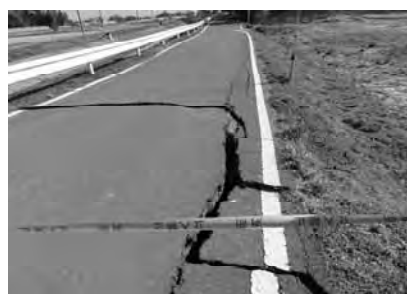
写真-39 道路の亀裂、段差

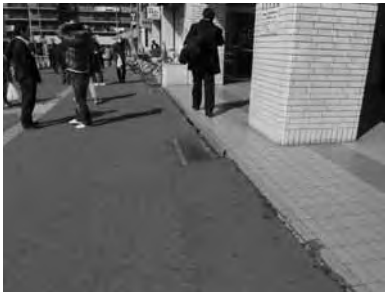
写真-40 越谷市千間台西
沈下が進行

越谷市では、地震前から地盤沈下が見られた粘性土地盤において、杭基礎構造物周辺が、多い場合には10数m沈下し、埋設管に被害が生じる事例が見られた。地震時に過剰間隙水圧が上昇し、地震後に徐々に水圧の消散に伴って沈下が進行したものと考えられる。写真-40から42に被害の様子を示す。以前からの地盤沈下の補修跡が見られるところで、数mから10数mの沈下が見られた。粘性土地盤の地震時の沈下に関しては、文献¹⁷で、1957年メキシコ地震や1978年宮城県沖地震、1995年兵庫県南部地震などでの沈下が指摘されている。特に兵庫県南部地震では、厚さ28mの粘性土層が地震後2か月間で13m程度沈下したことが記録されている^{17,18}。今回の地震においても、地震により沈下が促進されたと考えられ、砂質土地盤だけでなく、長期的に沈下が進行しているような軟弱粘性土地盤においても、地震後の沈下に注意する必要があると考えられる。

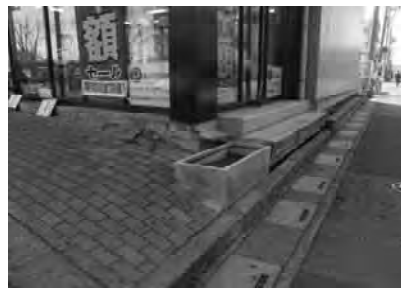
写真-41 越谷市千間台西
沈下が進行

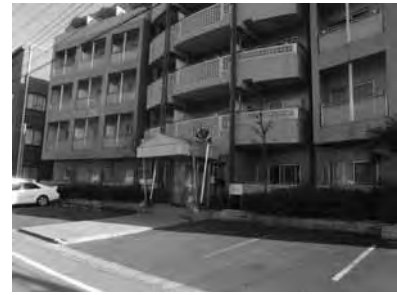
写真-42 越谷市千間台の集合住宅
沈下が進行
