トグル制震装置で耐震補強された 10 階建集合住宅建築物の補強効果

Seismic Retrofitting Effect of 10-STORY Residential Building Retrofitted Using Damping System with Amplifier Mechanism

高瀬 裕也^{※1} 池田 隆明^{※1} 鈴村 武志^{※2} 佐藤 一彦^{※3}
Yuya Takase Takaaki Ikeda Takeshi Suzumura Kazuhiko Satoh
妹尾 嘉章^{※2} 阿部 隆英^{※4} 久保田 雅春^{※4}
Yoshiaki Senoo Takahide Abe Masaharu Kubota

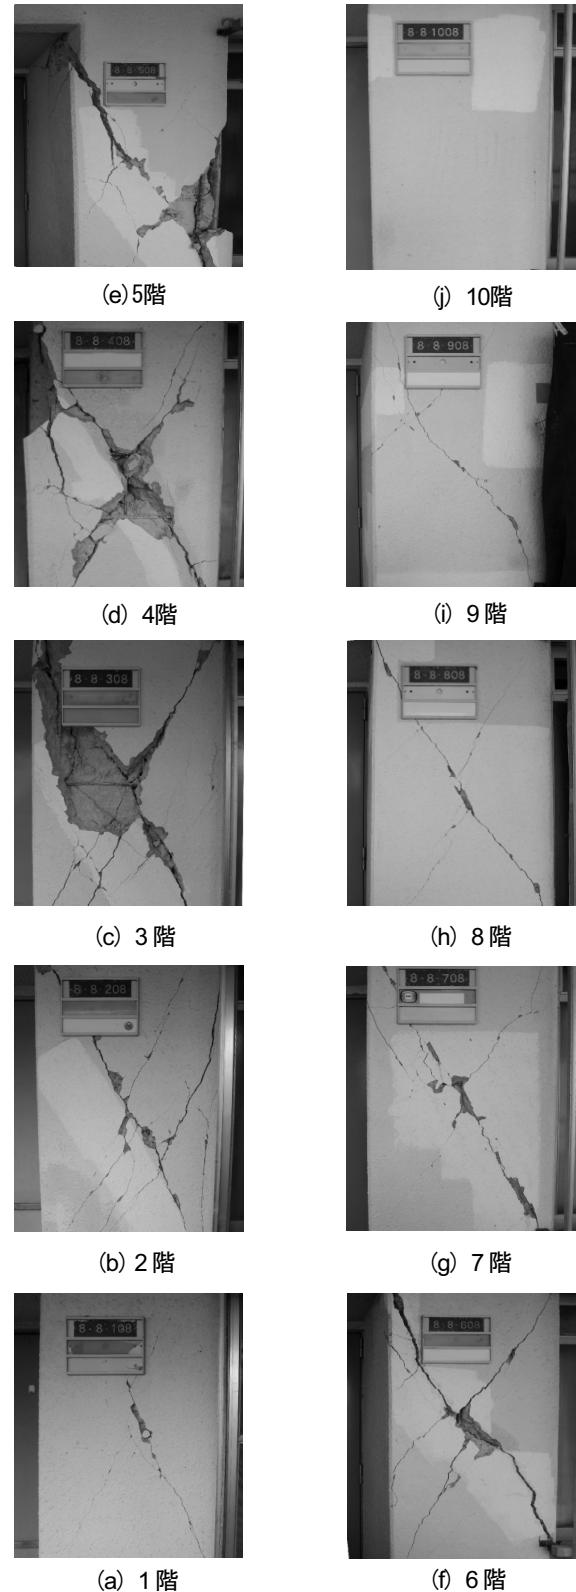
写真-4 ⑧-⑨通り間の方立壁の状況

補強設計では非構造部材の損傷を回避または低減するための対応（例えば構造スリットなどによる処置など）が取られていないため、外廊下側の方立壁（以後、特記の無い限り方立壁は外廊下側のものを意味する）にせん断ひび割れが確認された。この方立壁は厚さ120mmで、D10の鉄筋が250mmピッチで配筋されたもので、仕上げには吹付けタイルが使用されている。写真-4に⑧-⑨通り間の1階から10階までの方立壁の損傷状況を示す。1階と10階の方立壁には、0.2mm程度の軽微なせん断ひび割れが確認される程度（仕上げの剥落を除いたコンクリートのひび割れ幅）であるが、中間階に向かって損傷が大きくなり、3階から5階ではかぶりコンクリートが剥落する損傷が確認された。本調査では、各階の方立壁の残留ひび割れ幅をクラックスケールで計測しており、これらの結果については次の3.5節で示す。

続いて図-10の2階、3階、5階に注目する。入力地震動の特徴の1つに、図-4に示したよう加速度波形が2つの振幅の山を持つことが挙げられる。3階と5階では1つ目の振幅のピークに至る前に最早破壊開始点（図-10の丸印）と最遅破壊開始点（図-10の四角印）が存在する。これに対し2階では1つ目の振幅のピークに至る前に最早破壊開始点は存在するが、最遅破壊開始点は存在せず最遅破壊層間変形角に達しなかったことが分かる。しかし、写真-4(b)の2階の方立壁の様相や、残留ひび割れ幅が3mmである状況から、この階の方立壁がせん断破壊していたと考えられる。したがって、層間変形角が最早破壊層間変形角に達することで、方立壁がせん断破壊する可能性が高い。

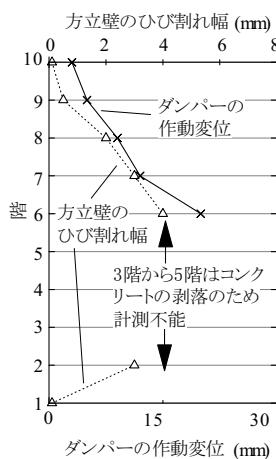
図-2 ダンパーの作動変位と方立壁のひび割れ幅

現地調査では油圧ダンパーが作動する際にロッドに残る潤滑油の痕跡を全数確認し、その痕跡から作動変位を計測した。地震後に油圧ダンパーが中立位置に戻ったと考えると、この計測値は片側方向（油圧ダンパーが縮む方向）の作動変位を表す。各階の油圧ダンパーの最大作動変位を、方立壁の残留ひび割れ幅とともに図-2に示す。同図の油圧ダンパーの作動変位に着目すると、6階における作動変位が最も大きく、そこから上の階に向かって徐々に小さくなる。この傾向は方立壁の残留ひび割れ幅の状況とも類似する。なお、3階から5階までの方立壁は、かぶりコンクリートの剥落により残留ひび割れ幅の計測は出来なかつた。

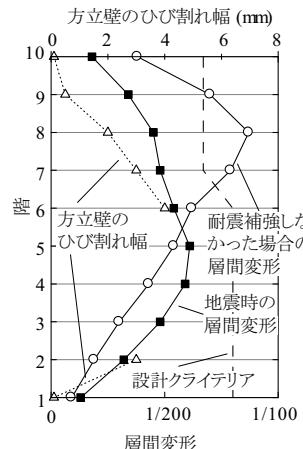
図-6 地震応答解析による最大層間変形角

図-6に桁行方向の最大層間変形角について、耐震補強を行った場合と行っていない場合のそれぞれの解析結果を比較して示す。耐震補強前の7階から9階の層間変形角は設計クライティア (RC造: 1/150, SRC造: 1/125) を超えており、8階では1/115まで拡大する。そのため、

耐震補強を行っていなかった場合には、本地震により上層階の構造部材がせん断破壊するなど、ある程度の被害が発生していた可能性が想定される。また耐震補強を行っていない場合の層間変形角の高さ方向の分布は、8階が最も大きく、前章で述べた現地調査で確認した方立壁の損傷の状況、つまり最下階と最上階では損傷が小さく、中間階に向かって損傷が大きくなる傾向と異なる様相を示している。

耐震補強後の層間変形角の最大値は1/164であり、耐震補強を行っていない場合の最大値1/115に比べ、層間変形角は約70%に抑制される。耐震補強後の層間変形角は全層で設計クライテリアよりも小さく、現地調査で構造部材に被害が見られなかつたことと整合する。

耐震補強後の層間変形角は、5階が最も大きく上下階に向かって小さくなる。この変形の状態は、現地調査で見られた方立壁の被害状況と整合している。**図-6**には⑧-⑨通りの方立壁の残留ひび割れ幅も併記し、層間変形角と比較して示している。3～5階部分は計測不能であったが、上層階および下層階のひび割れが小さく中層階が大きい傾向は、層間変形角の分布と整合している。さらに**図-2**に示したように、油圧ダンパーの作動変位と方立壁の残留ひび割れ幅の傾向も類似していることから、耐震補強後を対象とした地震応答解析の結果は作動変位に対しても整合している。

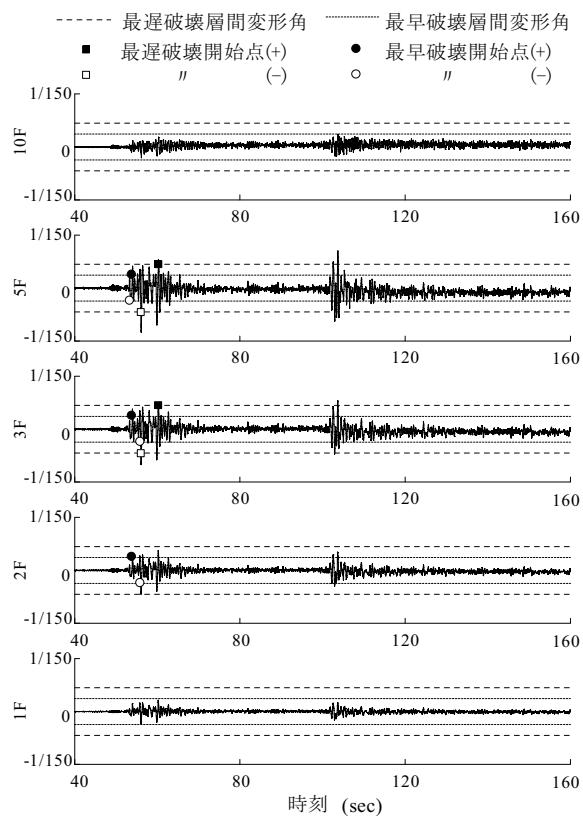
図-10 各階の層間変形角の時刻歴波形と方立壁のせん断耐力時の変形角の関係

図-10に、地震応答解析による1階、2階、3階、5階、10階の耐震補強後の層間変形角の時刻歴波形を示し、層間変形角が最早破壊層間変形角に達する時点（最早破壊開始点と呼ぶ）と、最遅破壊層間変形角に達する時点（最遅破壊開始点と呼ぶ）を、正負両側それぞれの波形上にプロットする。ここで用いる層間変形角の時刻歴波形は、写真-4の方立壁の西側に隣接する柱部材（⑧通り）の計算結果である。

まず、図-10の1階と10階に着目すると、本地震時には層間変形角が最早破壊層間変形角に達しておらず、このことは、1階と10階で方立壁の損傷が小さかった事實を裏付けるものである。

この観点から、改めて方立壁の最早破壊開始点（図-10の丸印）を眺めてみると、2階、3階、5階では、1つ目の振幅の山のピーク値に至るまでには、層間変形角が最早破壊層間変形角に達しており、地震動が到達したかなり早い段階で方立壁がせん断破壊したと考えられる。この傾向は、4階、6階、7階、8階でも同様である。したがって、耐震補強設計上、方立壁の地震エネルギー吸収を考慮していないのと同様に、地震開始の初期段階で方立壁がせん断破壊てしまい、本建築物においては方立
