竣工後40年が経過した浄水場のコンクリート劣化状況と補修について

Concrete Deterioration and Repair of 40-year-old Water Purification Plant Structures

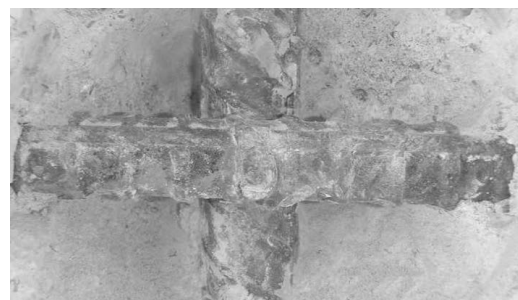
中性化が深くまで進行し、鉄筋かぶりが小さい箇所でははつり出しによる鉄筋腐食度の確認を行った。一例として表-3中鉄筋かぶりをもっとも小さかった No.18 の鉄筋腐食状況を写真-2に示す。当該部位は、すでに中性化残りが無い状態であったが、鉄筋は軽微な腐食に留まっており、鉄筋かぶりが 0 で、鉄筋が表面に露出していない限り、鉄筋断面積が著しく減少する断面欠損はないことが確認できた。

写真-2 No.18 の鉄筋腐食状況 (鉄筋かぶり 13mm)

ここまで示したように、中性化深さの大小、鉄筋かぶりは、ブロックによって大きくばらついていた。当初設計では外壁面の表面保護工法は計上されていなかったが、残存供用年数60年を可能とするため、外壁面はEXPJ間のブロックを3つのタイプで分類して補修工法を立案した。
 対策区分 (0) : 今後60年間で中性化残りが10mm以上
 対策区分 (1) : 今後60年間で中性化残りが10mm以下
 対策区分 (2) : 現状で中性化残りが10mm以下

ここで、対策区分 (0) については無対策とした。区分 (1) と (2) の補修は、中性化したコンクリートをすべて除去して再度健全なコンクリートで置き換えることが望ましいが、コンクリートをはつる金額が莫大になること、中性化残りが 10mm 以下でも前述のとおり鉄筋は腐食していなかったこと、中性化は塩化物イオンのような濃度拡散現象は起きないのでコンクリートの内側から外側へ向かって中性化が進行することはないことなど

から、ウォータージェットによって表層 5mm 程度の劣化部分を除去した後、区分 (1) については 10mm、区分 (2) については 20mm のポリマーセメントモルタル左官仕上げによる全断面修復を施すこととした。
