日本で唯一現存するたたら製鉄工場「菅谷たたら」の文化財保存工事

Preserving Work on “SUGAYA TATARA” Cultural Assets, the Only Extant TATARA Ironworks in Japan

工事名：菅谷たたら山内保存修理工事

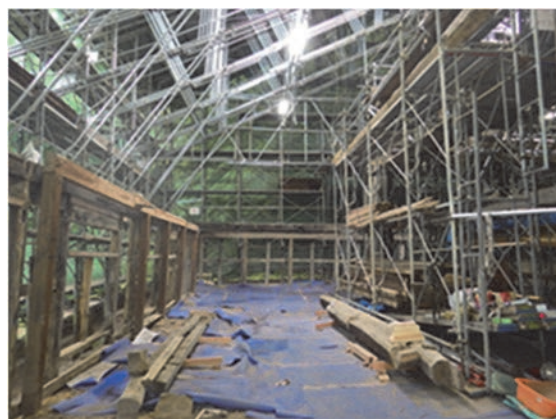
解体工事にあたり、野帳取りと必要に応じて部材に番付を行い、破損状況の調査を行いながら解体を進めていった（写真-1、写真-2参照）。

写真-1 解体工事（屋根架構の撤去）

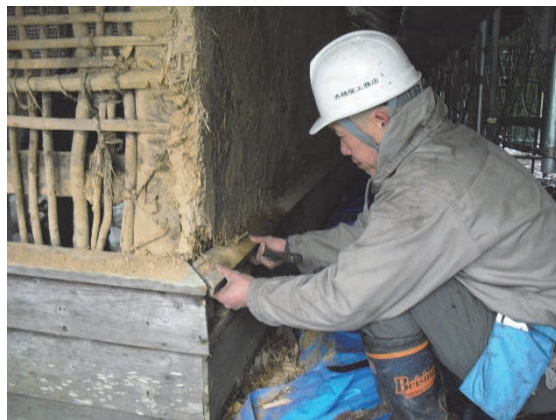
写真-2 解体工事（外壁腰見切解体）

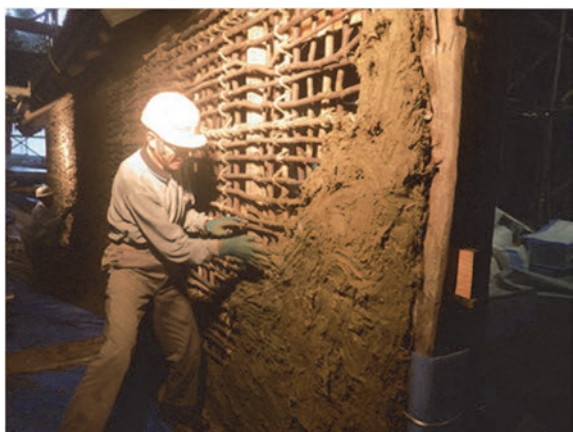
写真-3 粗梁木舞への壁土塗状況

内外壁の土壁は、解体した壁土のうち再利用できるものは利用し、不足分は裏山から土を採取し、藁を混ぜ寝かせて、壁土として利用した。壁下地の「木舞（こまい）」は、竹を割った「竹木舞」あるいは雑木を割った「粗朶木舞（そだこまい）」とした（写真-3参照）。

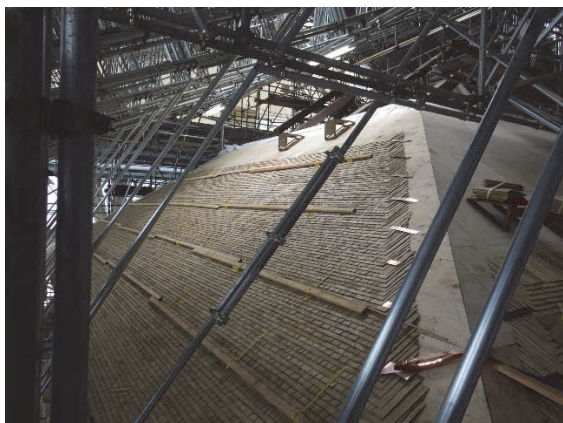
写真-4 屋根柿葺き状況

屋根は「柿葺き（こけらぶき）」で、栗の木を割って100mm×300mm×5mm程度の短冊状にしたものを、竹釘を使って張り付けていった。柿の材料は高殿だけで13万5千枚を要した（写真-4参照）。

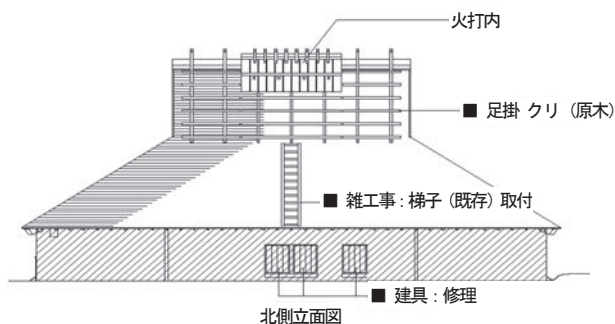
図-1 復元立面図

高殿には、操業時に「火打内（ほうち）」と呼ばれる屋根頂部の開口が存在した。火打内は屋内の熱気を建物外部に排出するための役割を担っていたが、操業停止後に撤去されていた。本工事において、古写真や類例調査を経て復元した（図-1、写真-5～写真-7参照）。元小屋、米倉も同様の手順で保存修理工事を行った。

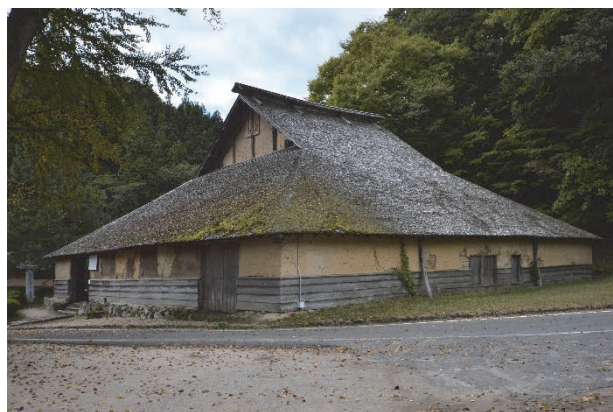
写真-5 着手前 高殿外観

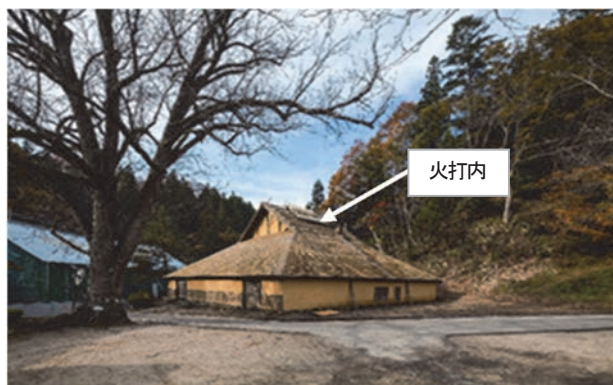
写真-6 復元後 高殿外観

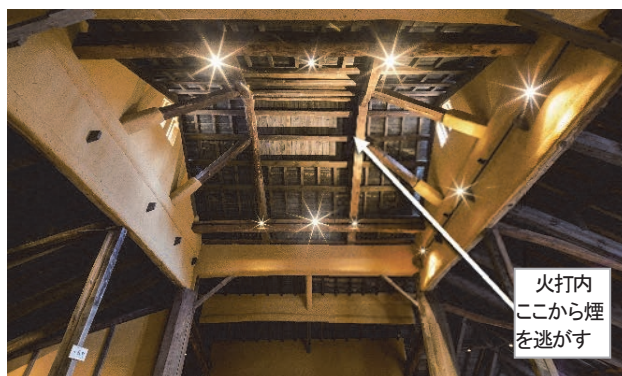
写真-7 内部から火打内を見上げる
