約 260m³ の土砂流入を伴う切羽崩落の対策工について

Countermeasure Work of the Tunnel Face Collapse with Sediment Inflow of approximately 260m³

概要

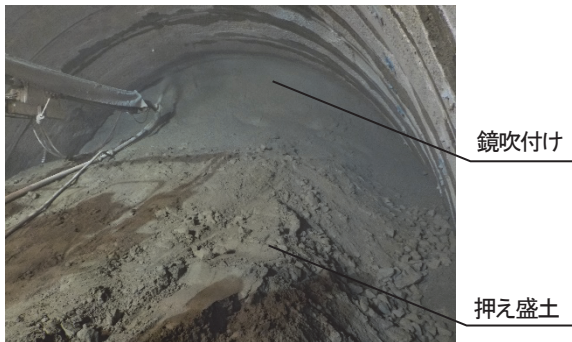
- 切羽崩落の範囲は切羽前方約 4m, 天端上方 12m に達した。崩落により坑内には大量の土砂が流入 (V=約 260m³) した。
- 探りボーリングにより調査した結果, トンネル上部約 12m, 切羽前方 7.5m 範囲の空洞と堆積した崩落土砂が存在することが判明した。
- 空洞箇所の充填後, トンネル上部及び切羽前方の崩落堆積土砂と崩落影響範囲の地山改良を実施した。
- 空洞充填は, 広範囲に空洞を充填する 1 次注入と未充填箇所の充填と空洞周辺の地山改良の 2 次注入とした。
- 切羽鏡面は注入式鏡ボルトにより地山改良した。トンネル天端部の堆積土砂には縫い付けボルトを施工した。
- 崩落区間以降は, 常に 6m 以上の先受け長を確保できる長尺小口径鋼管先受け工 (6m シフト) を施工した。
- 上記対策により, 無事トンネルは貫通した。貫通後も地表・内空とも大きな変位はなく, 早期に変位は収束した。

写真-1 切羽崩落状況

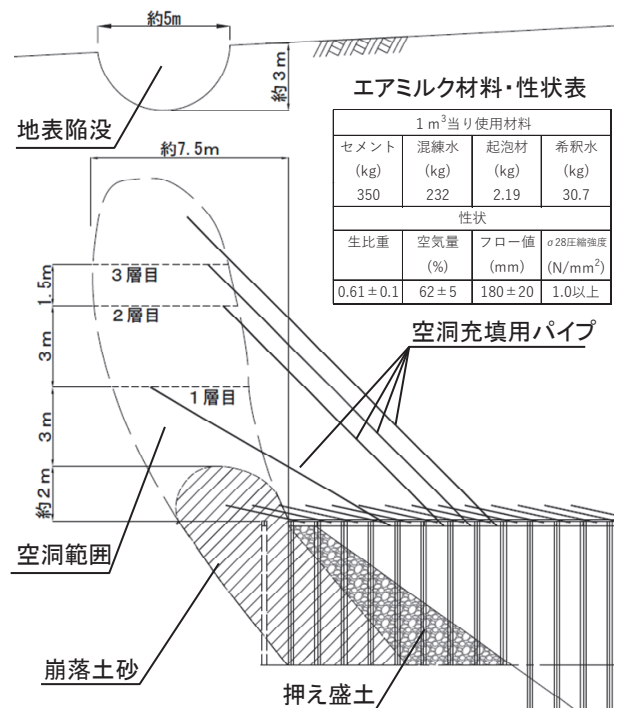
図-1 空洞充填計画図
