# 黒杭川ダム放流設備工事について

## Construction of New Outlet Works for the KUROKUI-GAWA Dam

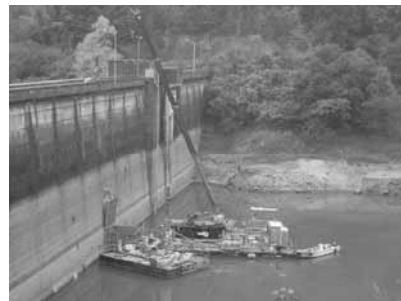
写真-3 仮締切施工状況

- ① 施工時、ダム湖の水位はEL24.5m付近であるが、その標高での作業ヤードに進入する工事用道路がない。
- ② 締切設置箇所におけるダム湖内のヘドロの堆積状況が確認できない。
- ③ 仮締切と堤体との間に設計では水密モルタルが計上されている。これにより確実な止水が可能か否か。

- 1) 最下部のブラケット付近までヘドロが存在する。
- 2) 締切設置周辺では、水の濁りが激しく20~30cm程度の視界しかない。

- 1) ブラケットの脚長を短くすることで、ヘドロ部分の干渉を避けた。
- 2) 締切設置周辺にシルトフェンスを設置し、凝集沈降剤を散布することにより、施工時の視界の範囲を広げた。

③に関しては、確実なモルタルの充填を行うため、戸当たり部分に注入する際に、ホースを最下部まで挿入しトレミーの方法で下部より順次充填を行い、戸当たり部の充填を確実なものとした。結果、止水モルタル箇所からの漏水はゼロであった。

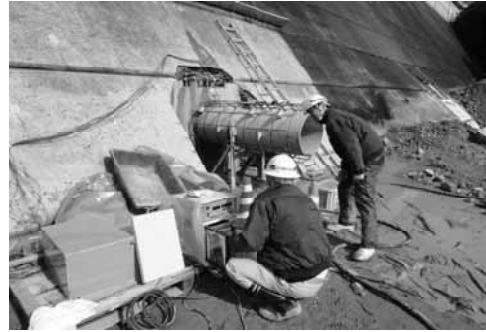
写真-11 コンタクトグラウト施工状況

コンタクトグラウチングは、上流側のブロックより順次行った。上流側注入時は呑口より、下流側注入時は吐口よりリークが見られたが、コーキング等を行い注入を完了させた。
