# 耐久性、美観に優れたRC巻立て補強コンクリートの施工

## Construction of Highly Durable Reinforced Concrete Lining Pleasing to the Eyes

山陽新幹線高架橋橋脚をRC巻立て工法で耐震補強する試験工事を行った。試験工事の目的は、既設躯体に多数のアンカー等を埋設し、薄い部材厚で巻立てる耐震補強工を、品質トラブルなく施工し、耐久性、美観に優れたコンクリート構造物をできる限り効率的に造るノウハウの取得であり、品質向上のための事前検討を行い、その結果から抽出したいくつかの対策を施工方法に取り入れて実施した。試験工事完了から1年が経過して、事前対策の評価を行い、今後のRC巻立て補強施工に反映していく施工方法をまとめた。

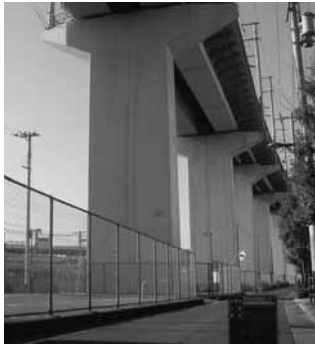
写真-1 施工前の東加島高架橋

次に補強橋脚の施工前状況を写真-1に示す。

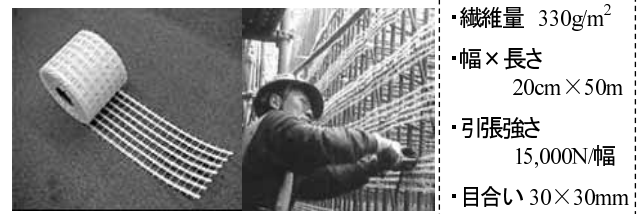
写真-2 太平洋ハイパーネット 60

工程の関係から十分な型枠拘束養生時間が取れない打設部全体にハイパーネットを設置してひび割れ発生を抑制する。ハイパーネットは**写真-2**に示す形状の幅 21cm の連続軟質ガラス繊維ネットで、鉄筋面に結束固定する。

- ① 施工 2-1, 2-2 で型枠残置や環境シート養生が 28 日の計画期間取れない箇所に、ハイパーネットを写真-4 の形状で配置したが、施工 1 と比べて発生率、発生量とも 20% 程度の差異で、ひび割れ抑制の効果は確認できない。一方、施工 3-2, 4-2 のようにフィルム養生や膨張コンクリートとの組合せではひび割れ発生率、量が 1/4 に減少し、0.06mm 以下の微細なひび割れだった。ハイパーネットは単独使用では効果が現れず、湿潤養生等との併用で効果を発揮する補助工法と評価する。
- ② トウグリッドも同様で、施工 6 (前項(1)-(3)) では有効な結果だったが、施工 5 ではひび割れは発生し、大きさが 1/3 程度に縮小できた。部材の弱点でひび割れが予想される部分に、膨張コンクリートとの併用で使用する補強材と評価する。

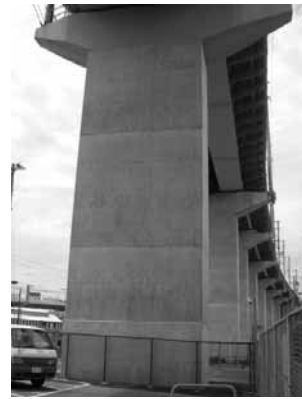
写真-10 P3の完成写真

今回の RC 巻立て補強試験工事では「耐久性、美観に優れたコンクリート」の施工を目指して計画・検討→施工→事実の把握・対策検討→施工を短い期間だが繰り返した。追加対策と作業員の習熟から構造物の仕上がりは段階的に良くなり、最後に施工した P3 は、写真-10 のようにほとんどひび割れも無く完成している。
