高層集合住宅の耐震改修事例

－ 奈良北団地 1, 2, 4, 5 号棟耐震改修その他工事の施工について －

An Example of Seismic Retrofit of High-rise Reinforced Concrete Housing

・ Seismic Retrofit and Other Construction Work for 'Nara Kita Danchi 1st, 2nd, 4th and 5th Reinforced Concrete Housing' ・

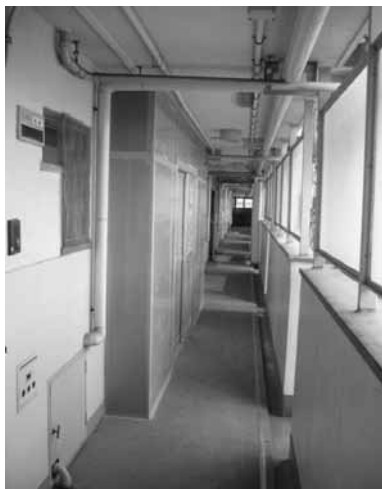
写真-1 仮設間仕切り設置状況（共用廊下面）

- ・共用廊下の仮設間仕切りは，はっ水処理合板貼りとし，堅固な構造とした。
- ・出入口は，アルミ型建具を採用し，施錠できる構造とした。

写真-1に仮設間仕切り設置状況を，図-1に仮設間仕切り図を，写真-2に鉄骨搬入状況を示す。

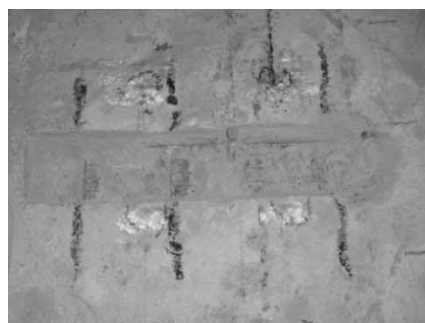
写真-3 主筋位置確認（ハツリ出し）

- ① 既存柱，梁主筋位置の確認およびレーダー探査によるあばら筋の位置確認（写真-3）
- ② 居住中の住戸用電気，電話，インターホン配線の位置出し（既存図確認，エポサーチによる位置確認）（写真-4）
- ③ 墨出し（ピッチ，ゲージ確認）
- ④ 電気等配線の予想される周辺でのメタルセンサードラム（写真-5）を使用しての削孔
- ⑤ 削孔長およびラップ長の確認（削孔長全数確認）
- ⑥ 樹脂注入
- ⑦ アンカー筋挿入

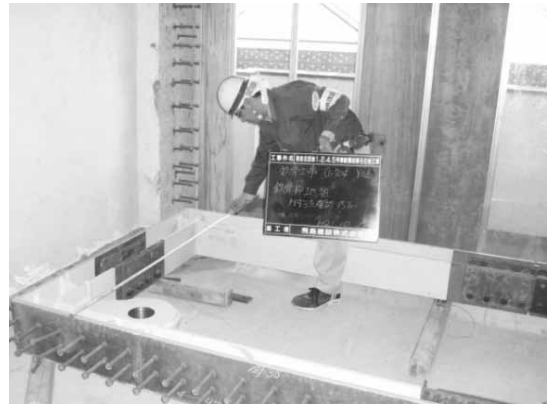
写真-6 組立寸法確認

鉄骨フレーム製品検査時も仮組みを行い、トグルのピン間距離精度を確認した (写真-6)。また、1,2号棟は鉄骨枠の幅、高さ寸法の関係上BH-150×200~300とM22サイズのトルシア型高力ボルトが締付けられる寸法がないため、高力ボルトを頭締めするナット回転法によって行った (写真-7)。

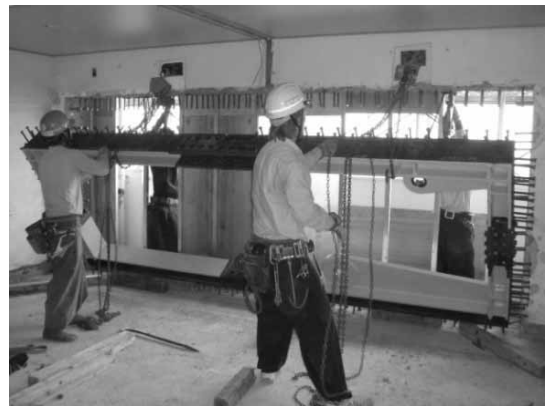
写真-8 トグル建て起こし

図-3および写真-8にトグル建て起こし、写真-9に腕部材取付、写真-10に障害物をかわしながらの作業、の状況をそれぞれ示す。
