プレキャストアーチ部材を活用したトンネル坑口の安定対策と TDRショット工法を活用したトンネル覆工コンクリートの補強対策

Stability Measures of Tunnel Entrance that uses Precast Arch Material and Tunnel Lining Concrete Reinforcement that uses TDR Shot Method

本報告では、北九州高速 4 号線の中で、最も施工年代の古い奥田・黒川トンネル（上り線）[昭和 33 年竣工]で実施した、トンネル坑口の安定対策と覆工補強対策の事例について紹介する。

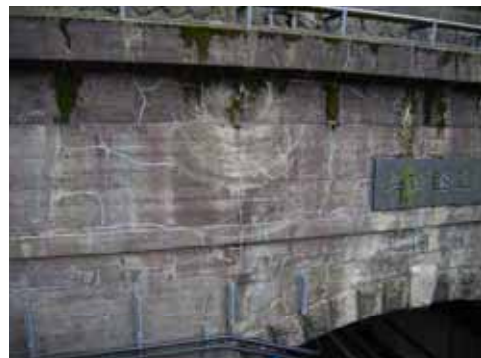
写真-1 坑口構造物（面壁）の変状

一方、トンネル坑口部では、背面の土圧により、構造物が変形し、損傷が生じていた。その原因は、特異な構造にあると考えられた。

坑口部面壁は、垂直・水平方向共に弓形に変形しており、曲げによるひび割れが鉛直に発生し、面壁端部では、

せん断破壊が生じていた。本トンネルの面壁構造物の特徴を以下に示す。

- ①面壁は独立しており、覆工コンクリートと一体となっていないかった。
- ②面壁・覆工コンクリート共に無筋構造であった。
- ③インバートコンクリートの施工が無くリング状に閉合されていなかった。

安定対策の基本方針として、現在の構造（覆工コンクリートと一体となっていないこと）を変更せず、面壁の自重で背面土圧に対抗させる構造を目指した。具体的な

対策工法は、坑口部面壁の「全面増打ち」による安定対策とした。増打ちのため延伸する面壁下部にトンネル空間を確保するためには、一時通行止めや施工中のプロテクターの設置が必要となり、交通容量の低下を招くことが問題となった。交通を確保して、片側車線規制にて実施できる対策工法として、プレキャストアーチ部材を無支保で架設する工法を採用し、トンネル坑口構造物を補強することとした。

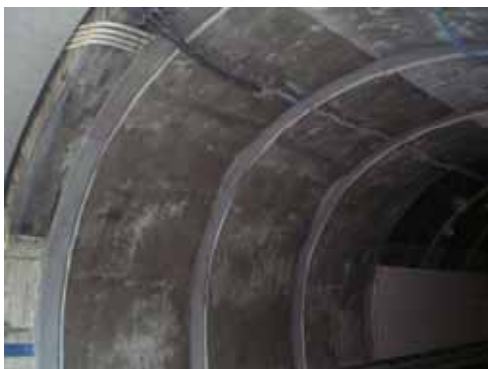
写真-3 覆工コンクリート補強（完成）

一部の坑口部覆工では、天端部において、覆工厚の薄い箇所が広く分布し、耐荷力が著しく低下した状態になっていた。また、坑口から 10m 程度の区間では、覆工コンクリートの打継ぎ目地が開いており、背面土圧による押し出しが想定され、ひび割れや漏水が散見された。

覆工コンクリートの巻き厚不足対策は、単に上載荷重だけで補強仕様を決定するのは危険であると考えられ、現在のNATMの坑口覆工(24N/mm²、35cm、D19ctc.200シングル)と同等の保有耐力を有することを目指した。対策工法として、厚鋼板の巻き立てやプレキャスト部材の設置を候補として考えたが、片側車線規制下での施工においては、施工機械の配置が困難になること、施工に伴う規制期間が長くなることが懸念された。施工期間が短く、片側車線規制にて施工できる対策工法として、「補強鉄筋の配置+TDRショット工法」による増し厚工法を採用した。

補強仕様については、構造解析・実証実験を行い決定している。補強部材は、設計基準強度40N/mm²、厚さ8cmとし、鉄筋(SD345)の配置は、トンネル円周方向にD19@200mm、トンネル軸方向にD16@200mmとした。なお、長期的には漏水の発生も予測され、さらに鉄筋かぶりが薄いことから、エポキシ樹脂塗装鉄筋を採用している。極力補強部材を薄くするため、既存覆工(t=15cm)と補強部材(8cm)とを一体化した複合部材として設計した。

増し吹付け工法には、当社開発のTDRショット工法を採用し、8cmの吹き付けを基層6cm+表層2cmの2層吹付けで仕上げている。表層の施工では、硬化促進剤の添加量を調整した上で、コテ仕上げを行い、平滑に仕上げた。
