養生方法がトンネル二次覆工コンクリートの品質に及ぼす影響に関する検証

Examination of the Effects of Curing Methods on the Quality of the Tunnel Lining Concrete

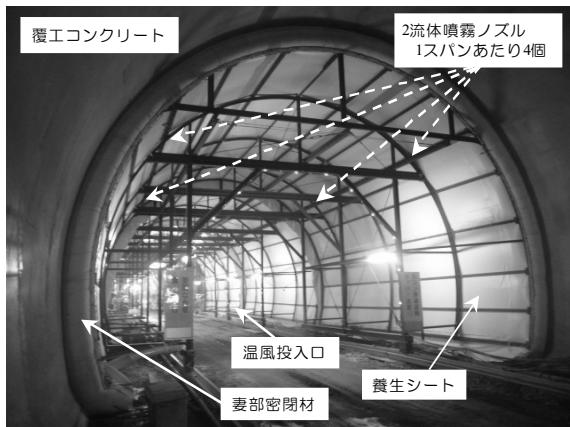
写真-1 連続養生システムの全景

多田トンネルで適用した連続養生システムの全景を写真-1に、概略図を図-2に示す。

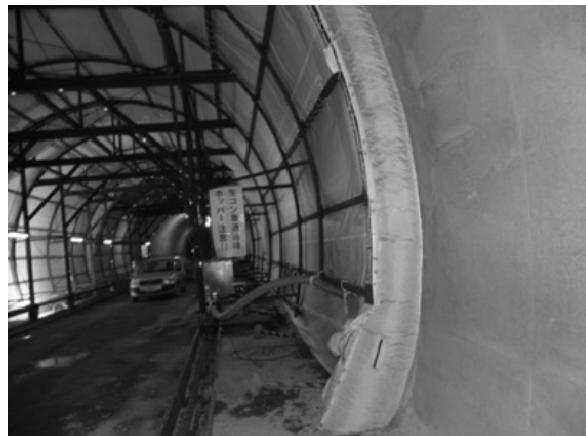
写真-2 送風後の密閉材の状況

脱型直後から7日以上の養生期間を確保するため、長さ31.5m（覆工3スパン）とし、セントルに牽引される養生台車の両端部には、写真-2に示すように、妻枠にバルーン状の密閉材を周方向に取り付け、養生箇所の気密性を高める構造とした。

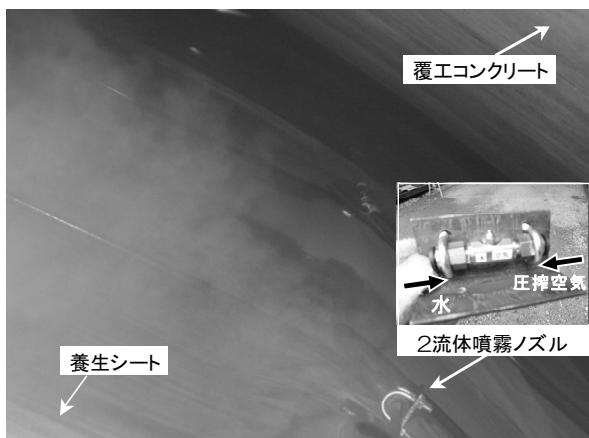
写真-3 噴霧養生の状況

養生環境として、湿度95%以上が確保されるように、写真-3に示すように、圧搾空気と水をノズルに送り込み、ミストを発生させる2流体噴霧ノズルを1スパン(10.5m)あたり4箇所（計12箇所）配置した。また、写真-4に示すように、温風機を設置して空間内に温風を送り込み、養生温度を20°C程度に保つシステムとした。

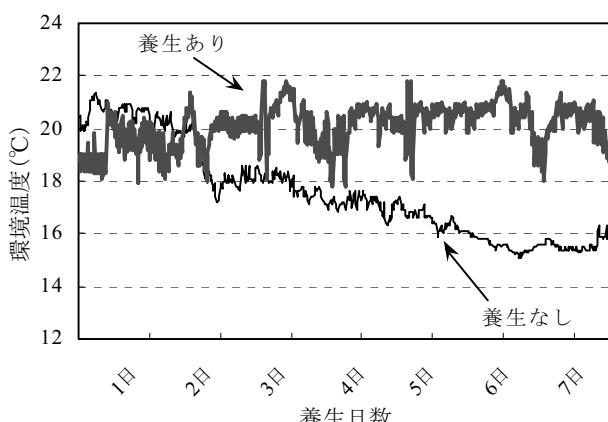
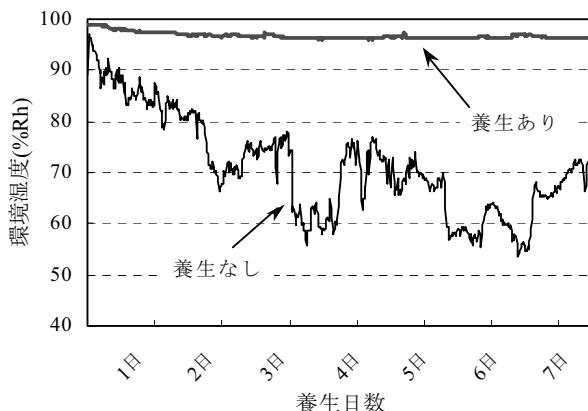
図-3、図-4に示すように、連続養生システムを用いて養生したケースは温度、湿度とも、ほぼ安定した養生環境が確保されており、養生開始から7日間の平均温度は20.1°C、平均湿度は96.8%であった。これに対して、養生なしのケースは、外気の影響を受け、温度、湿度とともに脱枠後から徐々に低下しており、7日間の平均温度は17.6°C、平均湿度は71.2%であった。

図-3 環境温度測定結果

図-4 環境湿度測定結果

今回実施した検証では、本工事で適用した連続養生システムは、貫通後のトンネルにおいても、養生開始から7日間の平均温度は20.1°C、平均湿度は96.8%と、目標とした養生環境(20°C程度、湿度95%以上)が確保できることが確認された。この条件で養生を実施したコンクリートは、養生なしに比べて、強度発現性が向上し、コンクリート表層部の緻密化が図れていることが確認された。特に、脱型直後から7日以上の養生期間を確保したことから、材齢7日までの材齢28日に対する強度比は、養生なしに比べて、高い値であり、良好な強度発現が得られることが確認された。

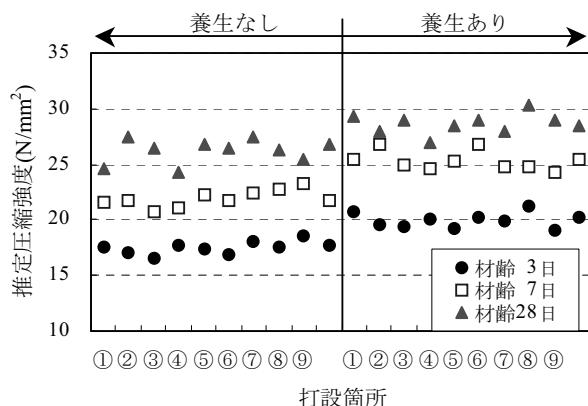
図-5 各スパンの推定圧縮強度

図-5には、養生別に各10スパンの推定圧縮強度を示し、表-1には養生別の推定圧縮強度の平均値および材齢28日に対する強度比を示す。

図-5に示すように、連続養生システムを用いて養生ありの方が、いずれの材齢とも養生なしに比べて、大きい推定圧縮強度であり、材齢28日では10スパンの平均で 2.4N/mm^2 大きい値が得られていた。

多田トンネルで適用した連続養生システムは、脱枠直後から7日以上の養生期間を確保したことから、材齢7日までの材齢28日に対する強度比は、養生なしに比べて、高い値であり、良好な強度発現が得られることが確認された。

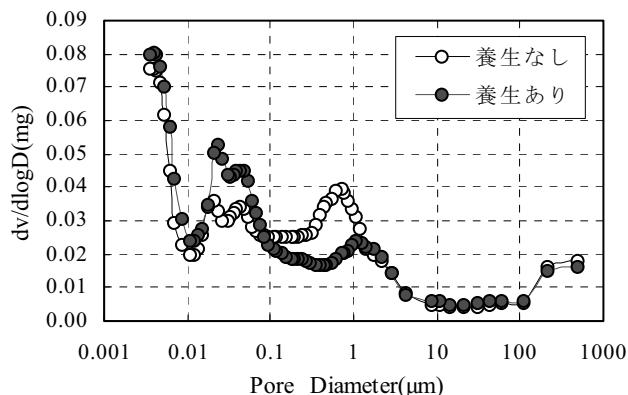
図-6 細孔径分布測定結果

細孔径分布の測定結果を図-6に示す。連続養生システムを用いて養生したケースでは、養生なしと比較して細孔径 0.01~0.1 μm は増加し、0.1~1.0 μm は減少している結果であった。

のことから、適切な養生を行うことにより、コンクリート表面の緻密化が図れることが確認された。
