# WEB モニタリングシステムによる土留壁の計測管理事例

## An Example of Measurement Control of Earth Retaining Walls Using Web Monitoring System

【キーワード】 土留壁 計測管理 モニタリング FBG

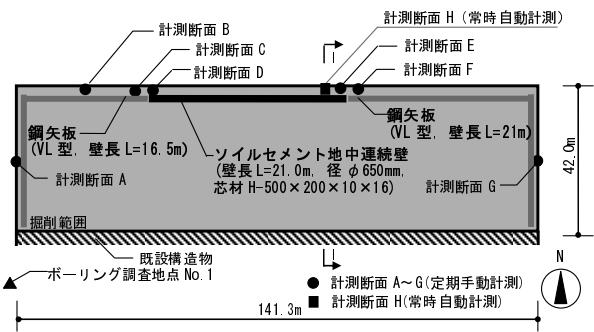
図-1 適用現場の平面図

適用現場は、事業主体が静岡県静岡土木事務所で、日本下水道事業団発注の静清浄化センター増設工事（静岡市）である。図-1、図-2にそれぞれ適用現場の平面図と断面図を示す。また、図-3に平面図（図-1）内のボーリング調査地点 No.1（▲印）の土質柱状図を示す。土質は、主として砂質シルトが盛土下(GL.+0.168)から G.L.-22m まで続いている。

本工事における土留壁の計測管理においては、挿入式傾斜計による定期的な手動計測（図-1 の計測断面 A～G）を主体とし、特定の計測断面のみ埋設型傾斜計による常時計測を実施した。埋設型傾斜計による常時自動計測は、ソイルセメント地中連続壁（以下、SMW）と鋼矢板の接合部付近であり、土留壁の剛性変化点で掘削深度が深い計測断面 H を選定した（図-1）。計測断面 H における土留壁の変位は、WEB モニタリングシステムを適用することで、現場事務所の他、遠隔地である飛島建設技術研究所（千葉県野田市）からも監視できるようにした。常時自動計測に用いた埋設型傾斜計は、写真-1に示すような、地下水の影響に対して耐久性の高い FBG (Fiber Bragg Grating) 光ファイバセンサ式傾斜計<sup>2)</sup>（以下、FBG 傾斜計）を適用した。FBG 傾斜計は、2m 間隔で 5箇所に設置し、各深度の水平変位は G.L.-19m を不動点として求めた<sup>3)</sup>（図-2、図-3）。写真-2にWEB モニタリングシステム用の計測PC および計測機器を示す。

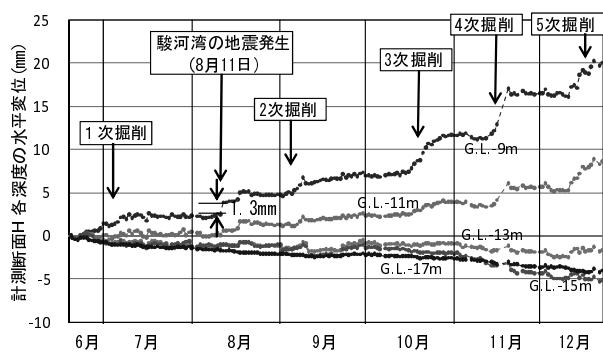
図-4 計測断面Hの水平変位計測結果

図-4に、平成21年6月19日から12月22日までの187日間における、計測断面Hの水平変位の計測結果を示す。掘削の進行に伴い、土留壁の水平変位は大きくなり、5次掘削完了後にG.L.-9mの水平変位は20mmとなった。この水平変位は、設計時に予測された70mmよりも十分に小さい値であった。このように、土留壁の変位に対し、挿入式傾斜計による複数断面における定期的な手動計測と、埋設型傾斜計による特定の断面における常時計測により、安全かつ効率的な土留壁の計測管理を実施することができた。

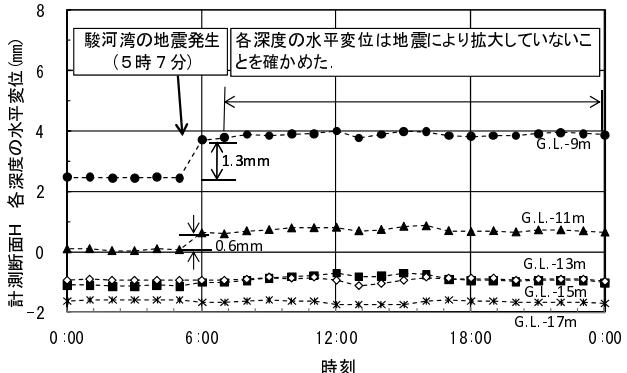
図-5 駿河湾の地震(平成21年8月11日5時7分)  
前後における計測点Hの水平変位計測結果

平成21年8月11日5時7分、駿河湾を震源とする地震（マグニチュード6.5）が発生した。このとき、当現場でも、土留壁のG.L.-13m以浅において水平変位が生じたことを、地震直後にWEBモニタリングシステムを通じて現場事務所と飛島建設技術研究所で確認した。図-5に示すように、地震直後に生じた土留壁の水平変位はG.L.-9mの深度において1.3mm、G.L.-11mの深度において0.6mmであった。その後、数時間の間に土留壁の変位が進行することはなく、地震当日の正午には土留壁近傍への立入りが可能と判断して、土留壁変位の手動計測、目視による現場点検、ならびにトランシットを用いた計測断面A～Gの土留頭部計測を実施し、早期に現場全体の安全を確認することができた。これらの計測においても異常な水平変位は確認されなかつことを受け、速やかに工事を再開した。
