実建物におけるスラブ補強工法の性能確認実験

Verification Tests on Slab Strengthening Methods Using an Actual Building

【要旨】

前報では、既往のスラブ補強工法の施工性が悪い等の問題点を改善し、補強部材がコンパクトで施工性に優れた「トラス筋接着床補強工法」と「PC鋼棒緊張床補強工法」の2つのスラブ補強工法の開発し、その際に一方向版スラブで構造実験を行って補強効果を確認したことを報告した。

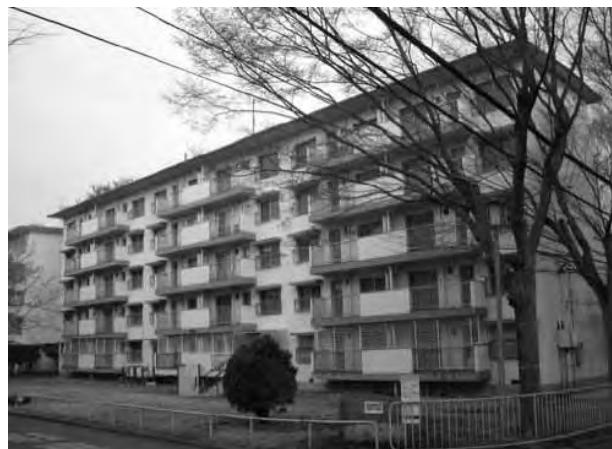
写真-1 実験対象建物の外観

実験対象建物の外観写真を写真-1に示す。本建物は、築40年以上経過した地上5階建ての壁式鉄筋コンクリート造の集合住宅である。コンクリートの設計基準強度は 16.5N/mm^2 であるのに対し、採取したコア(18箇所)の圧縮強度の平均値は 34.2N/mm^2 であった。

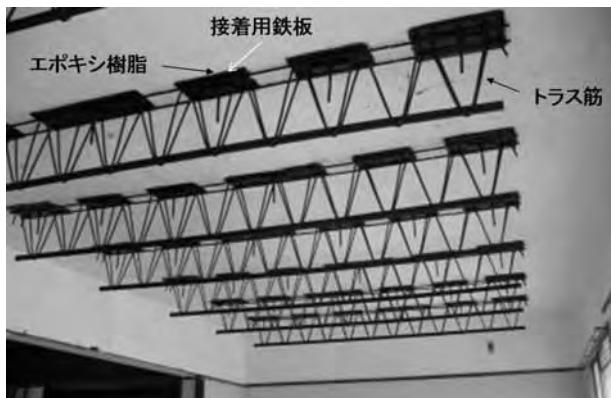
写真-2 補強部材取付状況（トラス筋）

トラス筋接着床補強工法は、写真-2や図-2に示すように、トラス筋、接着用鉄板からなり、両部材はフレア溶接により接合されている。本工法は、その補強部材をエポキシ樹脂にてスラブの下面に貼り付けることにより既存スラブと一体化させ、スラブの剛性および耐力を増加させる工法である。トラス筋のボトム筋についてはスラブ下面の不陸等に追従できるように切断している。本実験では、図-3に示すように405号室床下面に8組の補強部材を設置した。

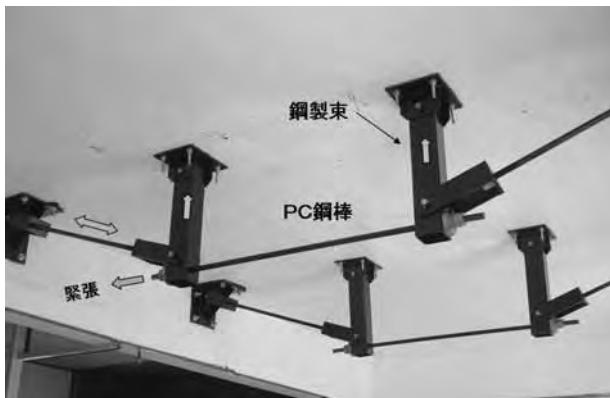
写真-3 補強部材取付状況（PC鋼棒）

PC鋼棒緊張床補強工法は、写真-3や図-4に示すように、鋼製束、端部金物、PC鋼棒からなり、各部材はボルト接合により接続されている。本工法は、下弦材または斜材のいずれかのPC鋼棒に張力を与えることで、鋼製束に圧縮力（押し上げ力）を導入し、スラブを持ち上げる機構となっている。これにより、合成効果による耐力・振動性能の改善に加え、たわみ解消による使用性を改善する効果を有している。本実験では、図-5に示すように505号室床下面に2組の補強部材を設置し、PC鋼棒の導入張力は30kNとした。
