土工現場における UAV 写真測量技術の精度検証

Evaluation of UAV Photogrammetric Accuracy for Earthworks

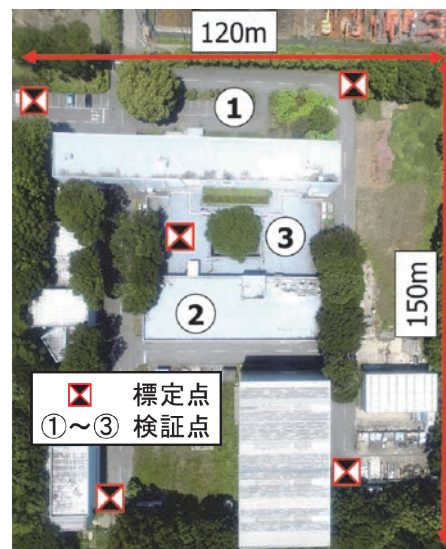
図-2 標定点・検証点設置位置

2章で決定した撮影方法を用いて、飛鳥建設技術研究所において精度検証を実施した。図-2は技術研究所の上空写真を示したものであり、検証範囲は、約150m×120mである。

対空標識は、標定点をそれぞれの間隔が100 m以内となるように5箇所、検証点を高さ異なる3箇所設置した。検証点番号は同図中で示すとおりである。なお、中心座標の測量は、ネットワーク型RTK方式のGNSS (Global Navigation Satellite System) 機器を用いて実施した。

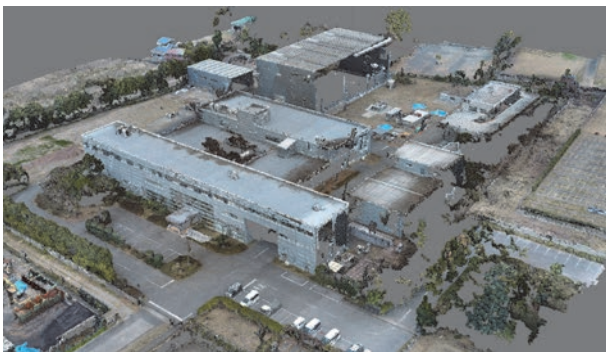
図-3 3次元写真測量による点群データ

3次元写真測量によって得られた点群データを図-3に示す。このデータを用いた写真ラップ率の違いによる精度検証結果を表-4および表-5に示す。なお、検証に用いた写真枚数は、それぞれ380枚および190枚である。写真ラップ率が縦90%、横60%の場合の最大誤差は検証点②のZ軸方向で-38 mm、縦80%、横60%の場合の最大誤差は検証点③のY軸方向で52 mmであった。この結果から、写真ラップ率を縦90%、横60%として撮影を実施すれば、要求精度である±50mmを満足することが確認された。

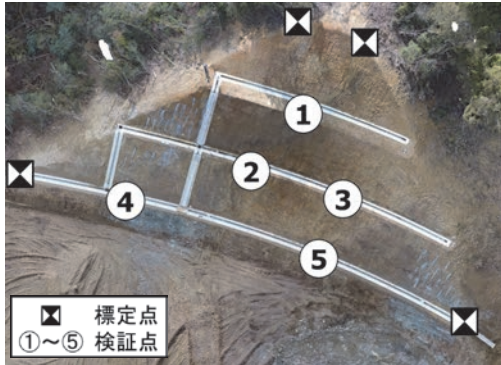
ラップ率が縦90%、横60%の場合と縦80%、横60%の場合の2ケースに対して、図-5～図-7で示す、標定点の枚数が10枚、8枚、4枚の3ケース、計6ケースで検証した。また、検証点は5箇所を設置し、検証点番号は同図中で示すとおりである。なお、対空標識の中心座標測量はトータルステーションを用いて行った。

標定点枚数の違いによる検証結果を表-6に示す。写真ラップ率が縦90%、横60%の場合(写真150枚)の最大誤差は、標定点10枚のとき、検証点⑤のX軸方向16mm、8枚のとき、検証点④のX軸方向19mm、4枚のとき、検証点⑤のX軸方向で17mmであった。また、縦80%、横60%(写真80枚)の場合の最大誤差は、標定点10枚のときが検証点⑤のX軸方向68mm、8枚のとき、検証点⑤のX軸方向66mm、4枚のとき、検証点⑤のX軸方向60mmであった。

この結果より、写真ラップ率縦90%、横60%で撮影すれば、出来形管理要領(土工編)(案)に規定されている最低限の標定点数で要求精度を満足することがわかる。一方で、写真ラップ率縦80%、横60%の場合では、要求精度を満たさなかった。

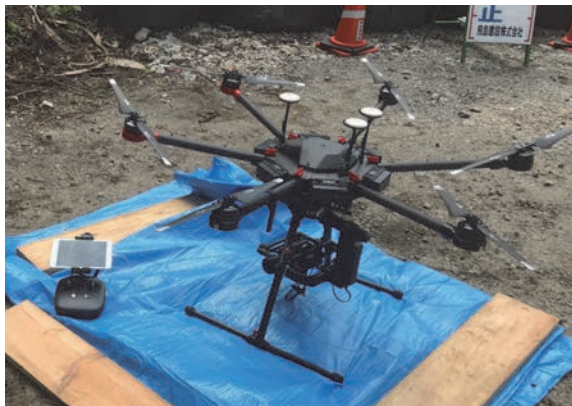
写真—1 レンズ交換式カメラを搭載したUAV

また、撮影にはこのカメラを搭載可能なUAV (DJI Matrice 600 Pro) を用いた (写真—1)。今回用いたカメラとレンズの組み合わせで地上解像度を10 mm/画素以内を満足する飛行高度は120 m以下である。

撮影時の安全を確保しつつ、低空での撮影により地上解像度を高くすることを勘案し飛行高度を70 mとした。なお、対空標識の中心座標測量はトータルステーションを用いて行った。

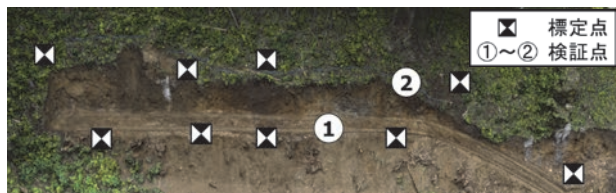
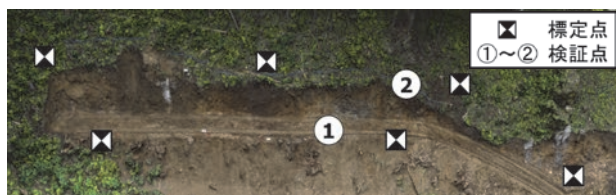
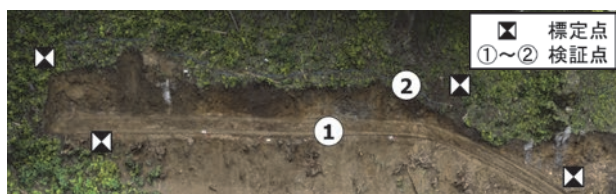
本検証では、対象範囲が狭いため、飛行ルート作成時に撮影写真枚数が少なくなることが予想された。そのため、通常はUAVの真下方向を撮影するのみとなっているが、カメラを斜め下方向 (45°) に向け、別アングルからの撮影を追加で実施した。斜め方向から撮影した写真の有無の2ケース、標定点の枚数および配置が図—9～図—11で示すそれぞれ9枚、6枚、4枚の3ケース、ラッ

プ率が縦90%、横60%の場合と縦80%、横60%の場合の2ケース、計12ケースで検証を行った。また、検証点は2箇所に設置した。検証点番号を同図中に示す。

斜め下方向写真を含めずに解析した場合の、標定点枚数ごとの検証点の精度検証結果を、表—8に示す。写真ラップ率が縦90%、横60%の場合 (写真82枚) の最大誤差は、標定点枚数が、9枚では検証点②のX軸方向88 mm、6枚では検証点②のX軸方向88 mm、4枚では検証点①のZ軸方向で134 mmであった。また、縦80%、横60% (写真49枚) の場合の最大誤差は、標定点枚数が、9枚では検証点②のZ軸方向236 mm、6枚では検証点②のZ軸方向209 mm、4枚では検証点①のY軸方向258 mmであった。したがって、出来形管理要領 (土工編) (案) に準拠した方法では精度を満足することができなかった。

次に、斜め下方向写真を含めて解析した場合の、標定点枚数ごとの検証点の精度検証結果を、表—9に示す。写真ラップ率が縦90%、横60%の場合 (写真150枚) の最大誤差は、標定点枚数が、9枚では検証点①のX軸、Y軸方向±38 mm、6枚では検証点①のY軸方向60 mm、4枚では検証点①のY軸方向で131 mmであった。

標定点枚数が、9枚では検証点②のZ軸方向-83 mm、6枚では検証点②のZ軸方向-88 mm、4枚では検証点②のX軸方向123 mmであった。

以上の結果より、写真のラップ率が縦90%、横60%の場合で、斜め方向の写真を入れて解析し、かつ標定点を多く設定するケースのみ、最大誤差が-38 mmとなり、目標精度の±50 mm以内を満足する結果となった。つまり、写真のラップ率を大きくする、斜め方向の写真を追加する、標定点を増やすことで精度を確保した。
