# 標高 2,000m の国立公園特別保護地区内における排水トンネル施工 —甚之助谷地すべり対策排水トンネル工事—

Construction of Drainage Tunnel in a National Park Special Protection Area  
at an Elevation of 2,000m  
(Jinnosuke-dani Landslide Countermeasure Drainage Tunnel Construction)

甚之助谷地すべり排水トンネル工事は、石川県白山市白峰内の白山国立公園内の標高約 2,000m の場所に位置し、取水施設および排水トンネル 386m を矢板工法で施工するものである。標高 2,000m、国立公園内、豪雪地帯等、制約条件の多い環境下で、安全と品質を確保するために、施工機械の変更や覆工の一部にプレキャスト製品を採用して施工した。本稿では、山岳地帯、国立公園内という特殊条件下での排水トンネル施工について報告する。

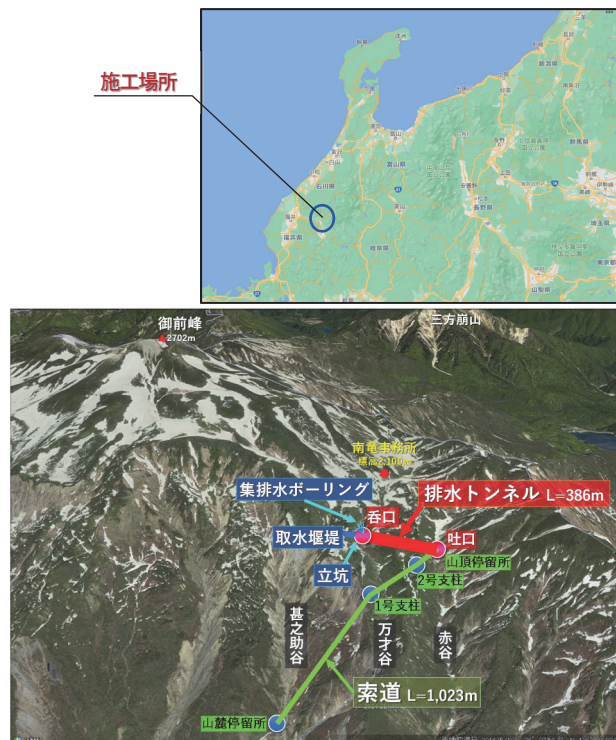
図-1 工事位置

甚之助谷地すべりは、石川県白山市を流れる手取川の源流部となる日本三名山のひとつである白山の西方に位置し、甚之助谷と別当谷にまたがる大規模な活動中の地すべりである（図-1）。地すべりの存在は、1912（明治45・大正元）年から始められた砂防工事で構築した砂防堰堤に亀裂が発生したことで明らかになった。1961（昭和36）年より地すべり対策工事が行われているが、現在

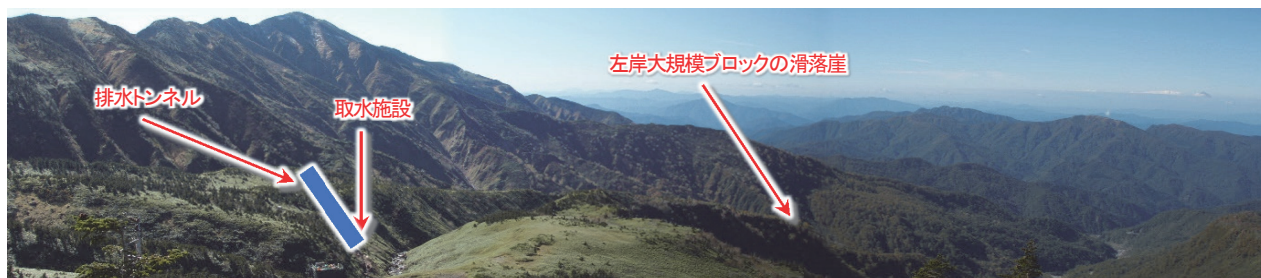
写真-1 溶岩流で形成された緩傾斜地と地すべりの滑落崖

白山南西側の標高2,200~2,300mまでは火山噴出物で覆われたなだらかな斜面であるが、その周囲は、地すべりや崩壊が多発する急斜面からなる。その中で、主峰の南南西約2kmの距離にある南竜山荘付近 (標高2,000~2,100m) は、溶岩流で形成されており、白山山腹斜面内で唯一ともいえる平坦地となっており、本工事の施工基点となる。

もう一つの特徴的な地形は、取水施設の西側300mの地点に南北方向に約2kmにわたって断続する急崖である。これは、甚之助谷を広く覆う地すべりの滑落崖であり、北半分は中間尾根ブロック、南半分は左岸大規模ブロックの滑落崖となっている (写真-1)。

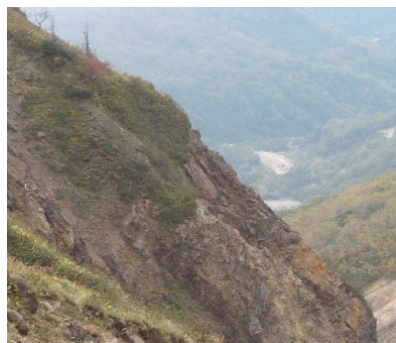
写真-2 手取層群

本工事区間の地質は、下部に手取層群、その上部に3~4万年前の火山活動で噴出した白山火山噴出物で構成されている。手取層群はジュラ紀~白亜紀の堆積物で頁岩, 砂岩, 礫岩および砂岩頁岩互層などからなり、アンモナイトや恐竜の化石の産出で知られている (写真-2)。白山火山噴出物は、安山岩質自破碎状溶岩と安山岩溶岩に分けられる。安山岩溶岩は、噴出した溶岩が徐々に冷さえて固まったもので、新鮮で固く節理が発達しており、節理に沿って0.5~1.0cm程度の空隙が認められた (写真-3)。空隙は、自破碎から安山岩質溶岩への移行部で5.0~20.0cm程度、集排水ボーリング施工時には0.2~1.0mのものが数箇所確認された。新鮮で固く、大きく開口した亀裂が数十cm~数m間隔で存在し、開口亀裂により水を地中に容易に通す。安山岩質自破碎状溶岩は、噴出した溶岩が急激に冷えて固まる過程で自破碎し、細かく岩片状になったもので、噴出した溶岩の外周部にあたる (写真-4)。風化が進んでおり軟質で簡単に砕くことができる。

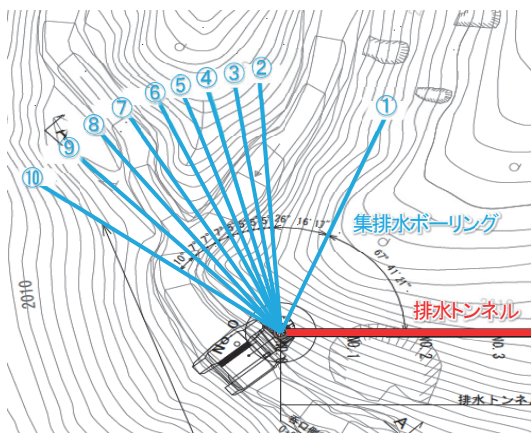
図-4 集排水ボーリング平面図

度しか認められなかった。しかしながら、立坑底部から施工した集排水ボーリングからは、多量の湧水が出水した（図-4、写真-5）。湧水量は、渇水期にあたる10月は600ℓ/min程度と少なく、融雪時期の6月は約3,300ℓ/minが出水し、雨量、雪解け水に左右されることが確認できた。なお、集排水ボーリングは全部で10本施工しているが、もっともトンネルに近い位置のボーリング①からはほとんど湧水が確認されなかった。

これらトンネル掘削時の湧水状況、および集排水ボーリングの湧水状況から、自破砕状溶岩は不透水層であるが、この不透水層が万才谷などの河川で浸食され、安山岩質溶岩が露頭した部分より表面水が地中に浸透し、大規模な地すべりを誘発していると推定できる。

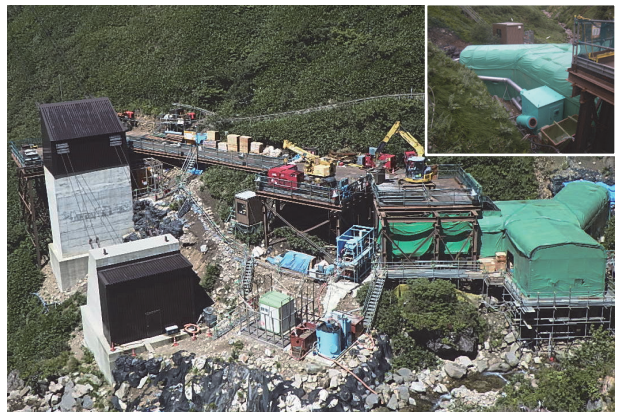
写真-6 仮設備ヤード全景

夜間作業時に、作業照明を遮光するために計画段階から遮光設備が計画されていたが、現地条件にそぐわないため、現地に合うように別途設計・製作したうえで夜間作業を実施した（写真-6）。また、索道の夜間運転は、

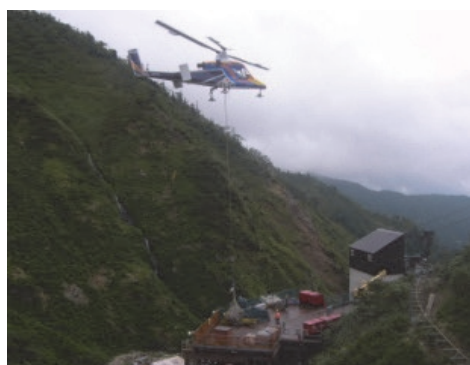
写真－7 ヘリコプターによる運搬状況

資機材の運搬は、工所用道路がないため仮設の索道かヘリコプター運搬で対応している（写真－7）。

索道完成までは、すべてヘリコプター運搬に頼っていた。ヘリコプターは、有視界飛行で運航するため、雨天時やガス発生時などは運航できず、常にヘリコプターが運航しない場合の作業を考えておく必要があった。また、ヘリコプターで運搬できる重量に制限があるため、重機などは分解し、現場で組み立てる必要があった。資機材置場にも限りがあるため、作業状況に合わせ計画的に運搬する必要があった。索道運搬は、索道支柱と干渉しないように重量および大きさが制限されたため、資機材はすべて専用の搬器に入れて運搬することで、重量と大きさの管理を行った。

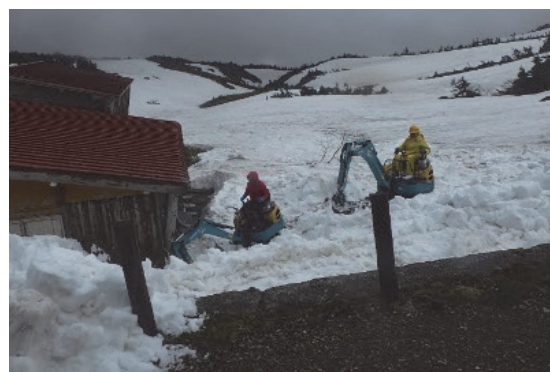
写真－8 南竜事務所除雪状況

準備を含めた作業期間が6～10月で工期設定されているが、南竜事務所付近で6月初旬では約2m以上の雪が残り、10月下旬には初雪が観測された。6月初旬に南竜事務所を開設するために、水源地の除雪をし、凍結部分を溶かし通水してから発電機、浄化槽、給湯器置き場の除雪作業を行う準備作業から開始している（写真－8）。仮設および機械の組立作業が終了して、トンネル掘削作業を開始できるのは、7月20日ごろであった。また閉鎖作業は10月10日ごろより開始しなければならず、掘削作業は非常に限られた期間しかなかった。

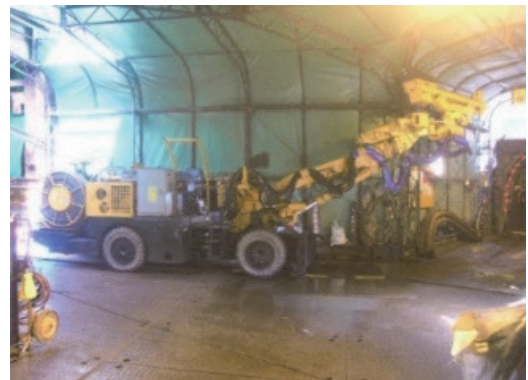
写真-9 ドリルジャンボ

- ・振動工具であるレッグハンマは、「1993.3.31付厚生労働省労働基準局長発第203号」により、一日の作業時間は、2時間までと制約を受けており、トンネル掘削サイクルに適合しないため、ドリルジャンボ(写真-9)およびブレーカ付きバックホウを採用することにした。
- ・ずり積み込み機械のシャフローダは、移動に時間がかかり、小断面トンネルでは作業性に難がある。また、ずりに大塊が含まれる場合積み込みできなくなるなどの理由で、機動性のあるロードホウルダンプを採用した(写真-10)。

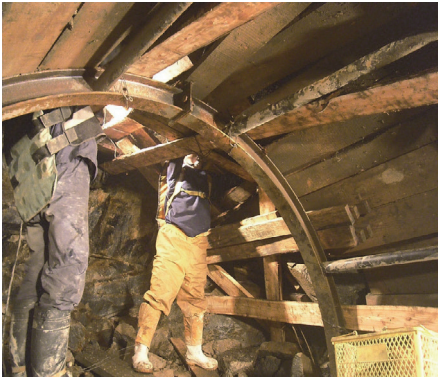
写真-11 当たり付け状況

安山岩溶岩と自破碎状安山岩溶岩が入り組んだ地質区間では、安山岩溶岩の堅硬な転石や、土砂・粘土化した自破碎状安山岩溶岩が分布しており、掘削時には天端部分に約1.0m程度の転石の抜け落ちが計6回発生した。抜け落ち発生時には地山状況が不安定な中、矢板および半割り丸太を地山に当てるための作業が発生するが、素掘り面での作業は非常に危険となるため、素掘り面に入ることのないように、建込み完了箇所から矢板および半割り丸太を当たり付けた（写真-11、図-6）。

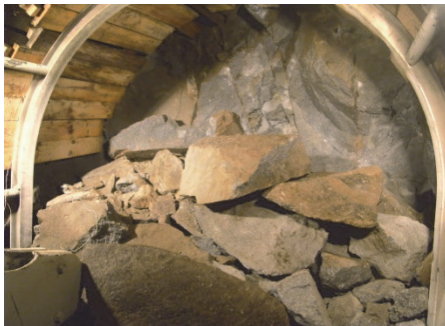
写真-12 岩塊の抜け落ち

あるが、割れ目が密着しておらず、部分的に割れ目方向に10cmほどの空洞が認められる区間に遭遇した。送り矢板を施工する前に天端付近の浮石を除去すると、突然大きな岩塊が抜け落ちる現象が発生した（写真-12）。1m程度抜け落ちれば岩塊どうしかみ合い、それ以上、上部から抜け落ちることはなかったが、当たり付け作業は素掘り面直下での作業を回避するため、矢板で仮のルーフを設けるなど難渋した。このような場所では1日に1～1.5基程度の進行であった。

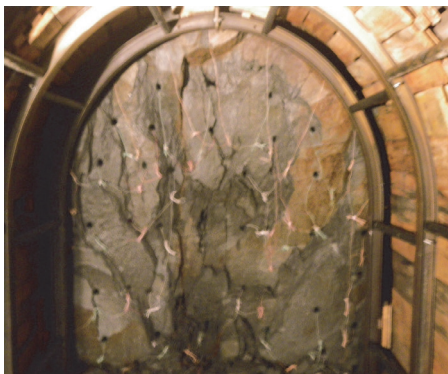
写真-13 削孔完了後

CIIタイプ区間で（安山岩溶岩）で非常に硬い岩盤に遭遇し、削孔数が50～60孔と設計29孔（設計：土地改良標準歩掛）の倍以上の削孔数となった（写真-13）。またノミ下がりも約50～60cm/minと低下し、削孔時間に2時間程度を要した。

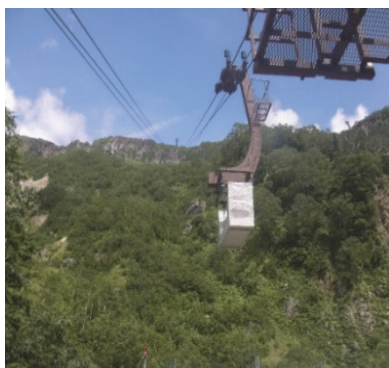
写真-14 索道による運搬

プレキャスト水路運搬はトラックからの荷下ろし、山麓構台への荷揚げ、索道運搬、トンネル坑口構台への荷下ろしと吊り荷作業が連続するので、プレキャスト水路にアンカーを埋め込み、専用治具を作成し、簡単にバランスよく荷吊りできるように工夫した(写真-14)。

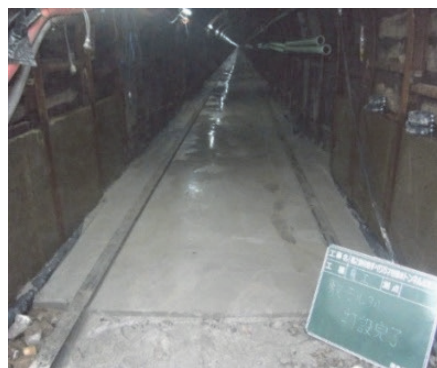
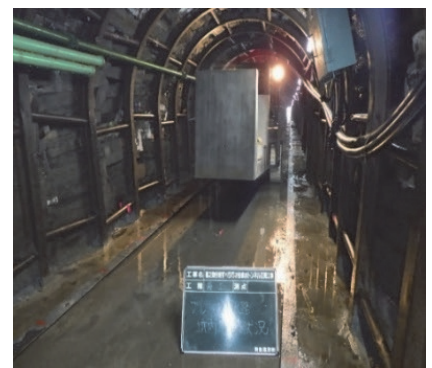
プレキャスト水路の坑内運搬は、路盤にモルタルを敷設し、その上をフォークリフトで運搬した(写真-15, 16)。トンネル断面は、最大で3tフォークリフトまでしか移動できないが、路盤の不陸をなくすことでフォークリフトでの運搬が可能になった。

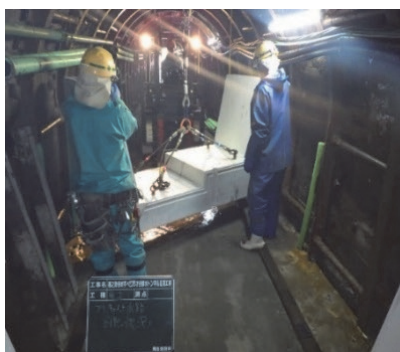
写真-17 坑内での回転状況

・所定の位置まで運搬後、坑内でプレキャストを回転させプレキャスト水路を設置する(写真-17)。高さなどの調整は、あらかじめH形鋼をプレキャストの架台として施工しておくことで微調整のみを行い、金具で連結し前後のブロックを固定した(写真-18, 19)。
