# 高速道路供用線におけるインバート補強工事の施工 ー北陸自動車道 米山トンネルー

## Construction of Invert Reinforcement Work on Expressway Lines (YONEYAMA Tunnel on the HOKURIKU Expressway)

表-1 工事概要

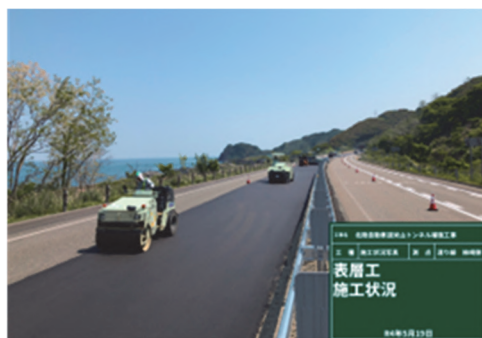
写真-1 渡り線施工状況

安全面では特に、一般の運転手に恐怖心を与えないように交通誘導員による注意喚起を行いながら走行車線に近接する作業を行った。渡り線工事状況を写真－１に示す。

渡り線の施工に際しての注意点には品質面と安全面がある。品質面では、万が一走行に支障のある事態が発生した場合、補修のために通行止めを行う必要があるため、大きな不具合を発生させないことが重要である。そのため事前に地質調査を行い、脆弱部には粒状路盤上への敷き鉄板敷設（約400m<sup>2</sup>）や碎石に変えてアスファルト安定処理路盤工の厚さを700mmまで厚くした。これらにより渡り線供用中のトラブルは発生しなかった。

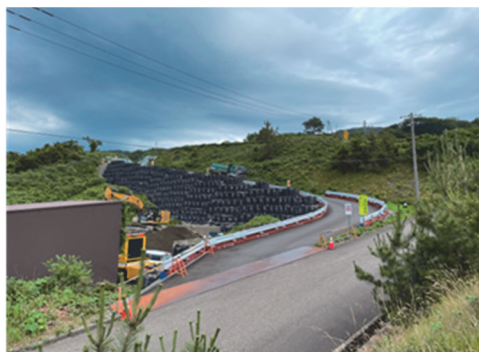
写真-2 工事用道路全景

柿崎側は NEXCO 敷地内に親杭横矢板で最大深さ 5m の掘削により構築するものであった。施工に先立ち地質調査を行ったところ、地質は砂地山で親杭の安定が確保できず、本線への影響が懸念された。そのため、写真－２に示すように大きく線形を変更し、民地を賃借しての盛土形状の工事用道路とした。施工範囲も限られることから法尻に大型土のう（高さ最大 7m）を積み上げた。

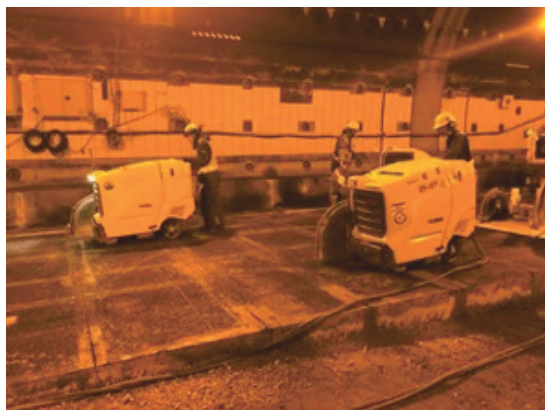
写真－3 コンクリート舗装版撤去状況

インバート工事の施工前に実施した連続鉄筋コンクリート舗装版や監視員通路、覆工脚部などの切断作業については、2022年GW明けの5月10日より、下り線追越側の舗装版、監査廊の取り壊しを開始した。さらに走行側の監視員通路には消火栓などの非常用施設設備があるため、下り線の通行止め後の6月1日より着手した。構造物取壊しにおいて、最も時間を要したのがコンクリート舗装版、監視員通路、覆工脚部などの切断作業(写真－3、4)であった。

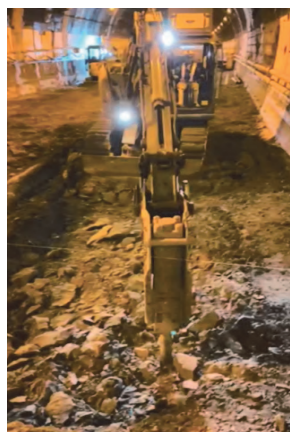
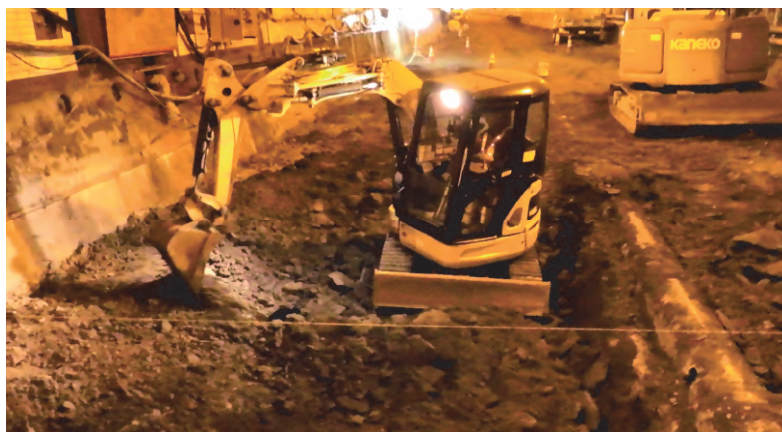
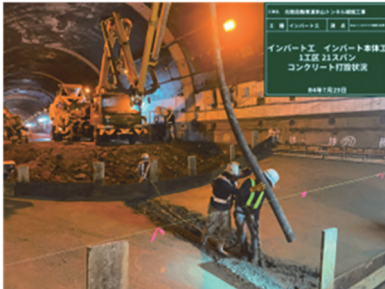
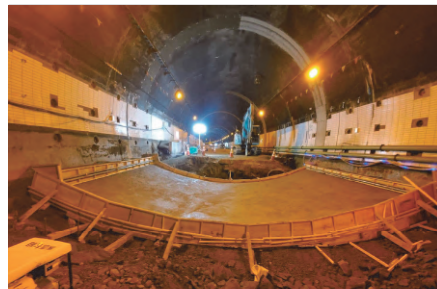
写真－５ インバート工施工状況

各施工の順序は、①中央部掘削、②追越側土平掘削、③走行側土平掘削、④支保工設置、⑤型枠設置、⑥インバートコンクリート打設とし、計測工は内空変位や脚部沈

下、覆工応力測定、せめ部（側壁部の覆工上半部との境界部で、コンクリートの投入口をいう）の目離れ測定、打設後のインバート支保工応力、インバートコンクリート応力の計測を実施し、計測結果を基に施工状況と合わせて安全性を確認しながら進めた。施工状況を写真－５に示す。

支保構造のうち、インバートに設置する鋼製支保工は 2 車線の道路トンネルで用いられている NH200 と同等な強度で軽量な HH154 高規格（HT590 相当）を採用している。インバートコンクリートの強度は、インバート掘削

後の覆工の沈下や変位を抑制するため、インバートにより早期に覆工を閉合させ、初期強度の高い $\sigma_{28}$ 強度 $36\text{N/mm}^2$ の早強コンクリートを適用することとした。

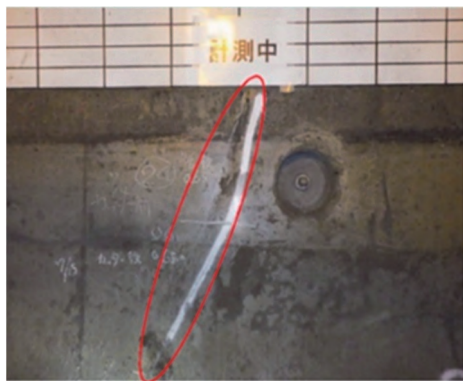
写真ー６ 側壁のひび割れ発生状況

工事着手前にオーバコアリング法で初期応力を測定したところ、圧縮で最大  $11\text{N/mm}^2$  の応力、平均で  $5\text{N/mm}^2$  前後、応力が全く発生しない箇所もあり、測定位置間でばらつきがみられた。また、インバート施工前には、側壁にロックボルトを打設し補強していた。このような状況下でありながら、インバート施工前に図ー１２に示すように新設するインバートの接合のため、側壁の下部を  $430\text{mm} \times 350\text{mm}$  に斜めに切断したところ、写真ー６に示すようなひび割れが複数の覆工スパンで発生した。側壁

の下端から SL 付近まで伸長したものもあり、ひび割れ幅  $3\text{mm}$  程度のものもあった。この際、トータルステーションで確認できる変位は測定されていない。また、インバート施工まで継続的にひび割れの伸長を監視したが、脚部の切断以降、結果的にひび割れ幅、長さに進展が認められなかったことから、インバート施工に着手した。

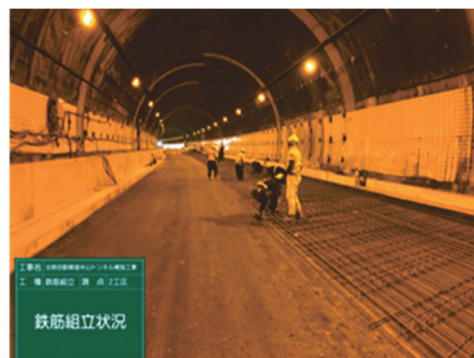
写真ー７ 鉄筋工施工状況

鉄筋の組立工程短縮のため、写真ー７に示すようにトラス状に組まれた段取り筋を活用したほか、鉄筋工の人数を倍増させて工程の短縮を図った。コンクリート打設においては生コンプラントの 1 日当たりの標準供給量以上を打設するために事前に貸し切りとしたほか、日当た

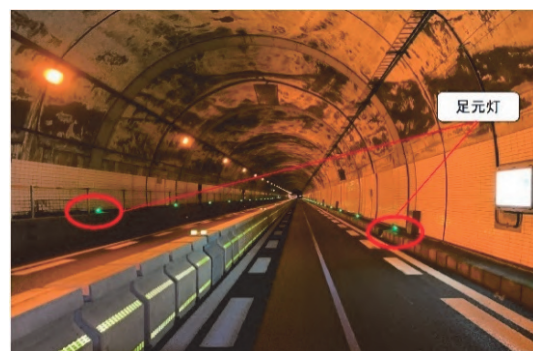
写真-8 足元灯

対面交通とした上り線の米山トンネルでは、火災時の避難誘導と通常走行時の視線誘導を兼ねて車線の両側に常時、緑色に点灯する足元灯(写真-8)の設置や、走行中のドライバーへの注意喚起と事故や故障車等の発生時に警報を発信するための新型拡声放送設備を設置し、安全性の向上を図った。また、テーパー部や車線シフト部の事故防止のため路面誘導灯(写真-9)を設置し、視覚的に車両を誘導する対策を行った。そのほかの安全対策や広報などのソフト対策は表-8に示す。
