# 土間床のコンクリートのひび割れ制御に用いた CCB 工法の効果検証

Field Verification of the CCB Method used to Control Cracks in Dirt Concrete Floors.

CCB 工法は、コンクリート断面内の目地位置に、専用のジグを用いて太径の鉄筋を配置し、コンクリートに発生するひび割れを積極的にひび割れ誘発目地に誘引する工法である。当社では、「壁」の CCB 工法適用の設計および施工事例は多いが、土間床への適用事例がなく、施工データが不足していた。今回、当社施工案件の土間床に、カッター目地を伴う CCB 工法が採用されたため、ひび割れ制御効果の調査を行った。

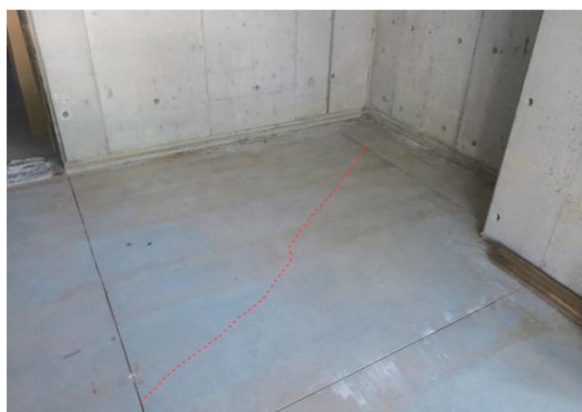
写真-2 柱周囲のひし型のひび割れ

土間床のコンクリート表面のカッター目地の計画およびひび割れ調査結果を図-6に示す。部屋を大きく左，中央，右と3つに分けると，ひび割れの発生範囲は，中央と右の部屋で，かつ図中の上半分に留まる。写真-2に示すように，典型的な柱周囲のひし形状のひび割れも見受けられたが，図-5の一般的なひび割れの想定と比較

なお、視認できたひび割れ幅の最大値は写真-2の中央の部屋、柱脇の0.25mmであったが、その他の多くが0.1mm～0.2mm程度に留まっており、AIJが屋内環境下で有害と捉えるひび割れ幅 0.3mm<sup>4)</sup>超えには至っていないことが確認された。
