# 土被り1000mの飛驒トンネル先進坑を TBMとNATMで克服

Overcome the Hida Advanced Tunnel with an Overburden of 1,000m with TBM and NATM  
— The Trajectory of the 4,000 Days of "The Big Project Without a Memorial Cenotaph" —

築地功 正会員 飛鳥建設(株) 土木本部土木技術部長

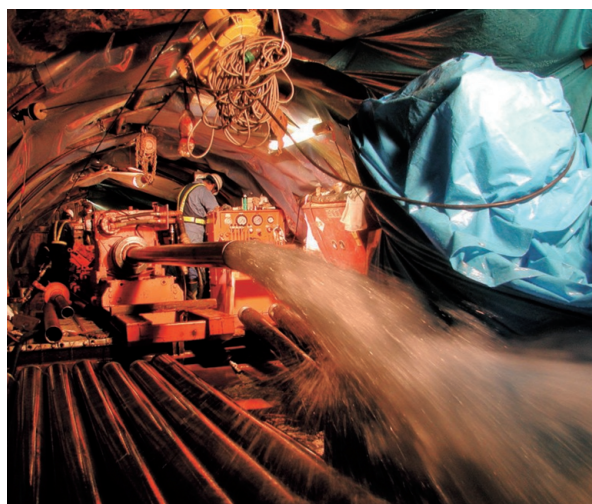
写真1 水抜きボーリングからの湧水(毎分12t)

白川側では引き続きTBMによる掘削再開に向けて前方の地質調査を兼ねた水抜き坑を施工した。坑口から2700m地点において粘土層を挟在した不良地山が断続的に確認され、これらを遮水層とした非常に高圧な湧水の存在を捉えた。この高圧湧水の地下水位低下のためシールドリバースによる長尺ボーリングを施工したところ、湧水量は最大毎分12t(写真1)であった。時間経過とともに水圧と湧水量の低下が確認できたためTBMによる掘削を開始したが、長尺ボーリング先行区間を過ぎた再発進後450m地点で切羽が崩落し、カッター回転不能によりTBM停止に至った。この時点の湧水量は切羽周辺で合計毎分60tであった。TBMの左右に水抜き坑を追加施工し、切羽周辺の水位低下を図ることでTBMの再々発進を可能とした。この大量湧水を突破するのに4カ月を要した。

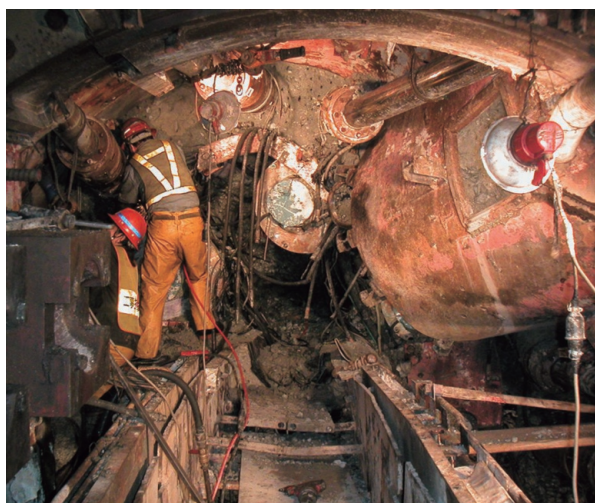
写真2 高圧流動化粘土層により破壊されたTBM

2005年9月には白川側坑口から7300m、河合側坑口から3100m、残延長が310mとなった。そろそろ貫通式の計画を始めようとした矢先にTBMは9回目の拘束を受けた。TBMを拘束した粘土層は、削岩機による短尺ボーリングで確認した厚さは2～3mであり湧水もほとんどないことが分かっていった。切羽掘削時はある程度の自立性を有していたため小規模な崩落程度でTBM前胴部までは通過できた。しかし、この粘土層は含水による形態変化の度合い(浸水崩壊度)が極めて高いため、小規模な崩落をきっかけに呼び込んだ少量の湧水により粘土層が塑性流動化した。水圧の影響により徐々に湧水が増加し崩落を助長してTBMに作用している荷重を増大させた。増大した荷重により厚さ40mmの鉄板でできている中胴胴体部が変形し、その隙間

から粘土が流入し始めてTBM胴体に大きな変形を及ぼした(写真2)。

ボーリングを実施した。水抜き効果により高圧湧水の湧水圧が1MPa以下に減少してきたため、排水設備を増強して切羽水没のリスクを回避しながら河合側からNATMによる掘削を進めて、満身創痍のTBMのカッターヘッドを掘り起こして貫通することができた。貫通後にTBM内部の土砂撤去、内部設備撤去を行い、変形したTBM胴体を切除、補強して胴体をそのまま地中に存置した。何度となく切羽崩壊から私たちを守ってくれたTBMは粘土層を永久的に支える支保となった。
