# 老朽化した道路トンネルの坑口補強工事

## 北九州自動車道 北41工区トンネル改築工事その1

飛島建設(株)西日本土木支社九州土木事業部福北門司作業所所長 中山佳久  
飛島建設(株)土木事業本部土木技術部環境リニューアルグループ課長 川端康夫  
飛島建設(株)土木事業本部土木技術部環境リニューアルグループ主任 新井勝明  
飛島建設(株)西日本土木支社九州土木事業部土木グループ課長 中原博隆

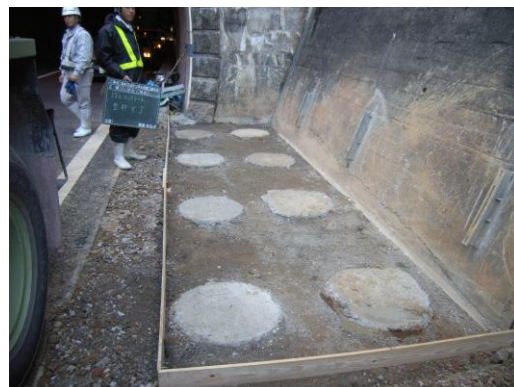
写真-1 コンクリート柱設置状況

基礎としてのコンクリート杭は、奥田トンネル出口および黒川トンネル入口で施工した。（写真-

1) ロックオーガマシンは、車線規制内で施工できる省スペース用の施工機械を選定している。一方、奥田トンネル入口は、脆弱部を除去し、コンクリートにより置き換えた。

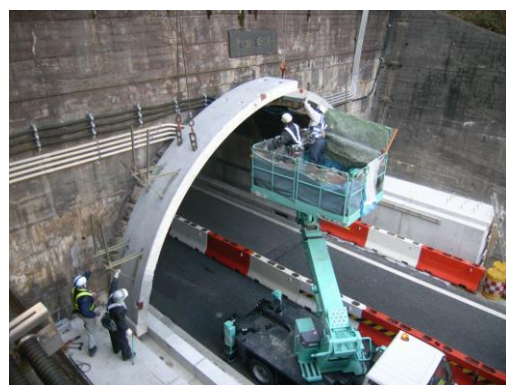
写真-2 プレキャストアーチ部材架設状況

プレキャストアーチ部材は、中央で 2 分割され、左右のピースが千鳥配置となっており、規制車線を切り替えながら 1 日 3 ピースの架設を行った。(写真-2) 1 回の架設時間は 1 時間程度であった(準備作業 30 分、部材準備 10 分、架設作業 1 分、接合作業 10 分)。部材の吊上げ、旋回は、車両の通行が途切れたタイミングを見計らって、安全監視員の指示のもと、第三者の安全に留意しながら実施した。

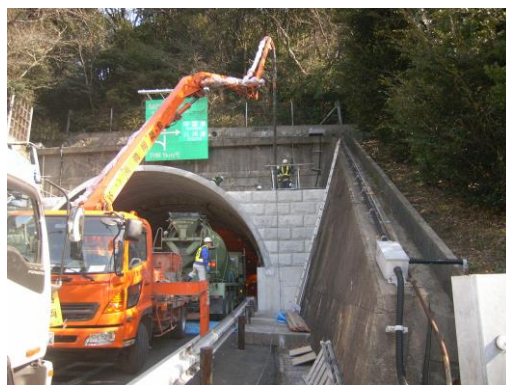
写真-3 増し打ちコンクリート打設状況

面壁のコンクリートパネルは、1 回の組立て高さを 1.5m とし、パネル構築後、直ちに増し打ちコンクリートを打設した。コンクリート打設は、左右均等の打設高さになるようにコンクリートを分配し、その都度規制車線の変更を行うとともに、コンクリートポンプ車も移動させた。(写真-3) 1 箇所当たりの面壁の構築に要した期間は、約 1 ヶ月である。完成状況を写真-4 に示す。

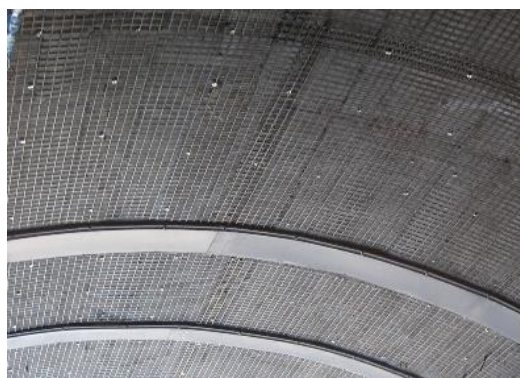
写真-6 CFRP格子筋（黒川トンネル入口）

黒川トンネル入口は、CFRP格子筋(50mm×50mm)を配置して 50mm の増し厚吹付けを実施した。(写真-6)

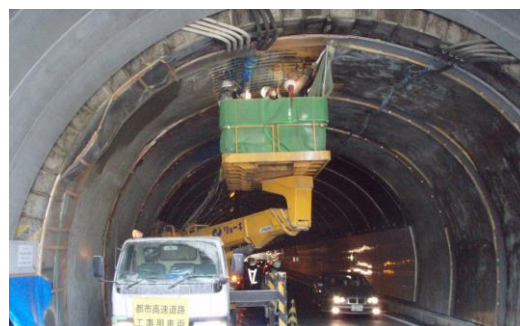
写真-7 モルタル吹付け状況

施工は、終日の車線規制ができないため、すべての資機材をトラックに載せた車上プラント方式とし、準備・片付け作業の効率化を図った。また、高所の吹付け作業には、写真-7 に示すように高所作業車を使用し、片側規制の状態で施工を行っている。写真-8 に完成写真を示す。
