連続した付加体（メランジュ）地質におけるトンネル掘削 佐渡多田トンネル

Excavation in an Accretionary Prism (Mélange) for Oota Tunnel, Sado

多田トンネルは、延長 1,511m、内空断面積 50m²となる主要地方道佐渡一周線の2車線道路トンネルである。本報告は、当初想定されていた地質と相違した、著しい破砕作用を受けた付加体（メランジュ）地質区間の問題点と、それらに対する設計・施工および計測結果をまとめたものである。また、新しい長尺鏡ボルトの施工において良好な結果が得られたことから、これらをあわせて報告するものである。

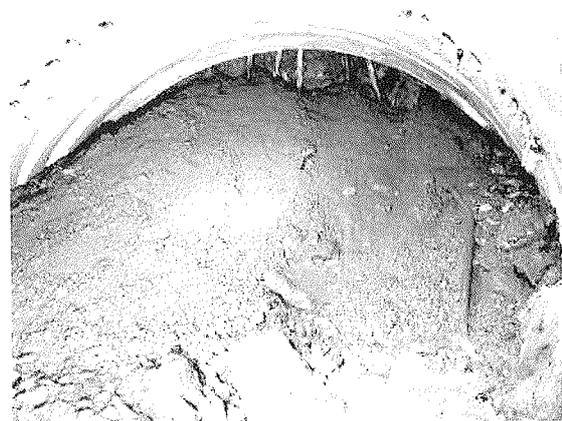
写真-1 第二回崩落状況

崩落部復旧工後の再掘削にあたり、シリカレジン注入式長尺鋼管フォアパイリングを採用していたが、再び強い鏡面の押し出しと天端の抜け落ちと共に鋼管が破壊して、二回目の崩落が発生する事態となった。

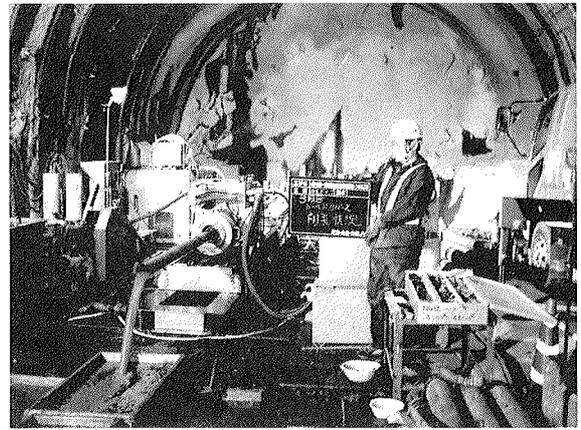
写真-3 長尺水平ボーリング状況

この連続した崩落性地山に対して確実にボーリングを可能とするため、高トルク大口径ボーリングマシンで順次削孔径をダウンすることができるトップドライブ・二重管方式としたシールドリバース工法によるオールコアボーリングを実施することとした。削孔プログラムは2段階(120⇒90mm)の径落しで計画した。

その結果、ケーシングパイプの締め付けが予想以上に大きく、トルクが上昇したが、削孔径をさらに1ランクダウンして3段階(120⇒90⇒60mm)として延長150mのボーリングを実施することができ、断層区間の延長と地質状況が把握された。また、僅かな湧水で容易に崩れやすい状況であったことから水抜きを兼ねた長尺ボーリングは有効であったと判断している。

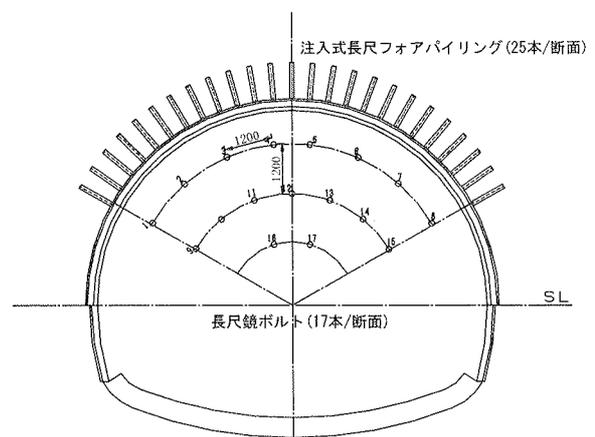
図-3 補助工法打設パターン図

二回目の崩落後の掘削にあたって、天端の安定対策としてシリカレジン注入式長尺鋼管先受け工(シフト長9.0m, ラップ長3.5m, 45cmピッチ, 25本/断面, 断面拡幅タイプ)を、そして鏡面の押出しと切羽前方の緩み崩壊の防止を目的として注入式長尺鏡ボルト(GFRP, シフト長9.0m, ラップ長3.5m, 17本/断面)を併用する補助工法を採用した。

長尺鏡ボルトの定着材においても、①レーズで崩れやすい地山において、ある程度の地山改良を期待する、②鏡ボルト施工後直ちに掘削が可能である、③湧水があっても効果が発揮される、等を考慮してシリカレジン注入方式とした。注入量の計画は、当初計画において注入率は先受け工と同じ12%、改良径300mmとして、地山状況や掘削時の注入効果を確認し、適宜修正していく計画とした。

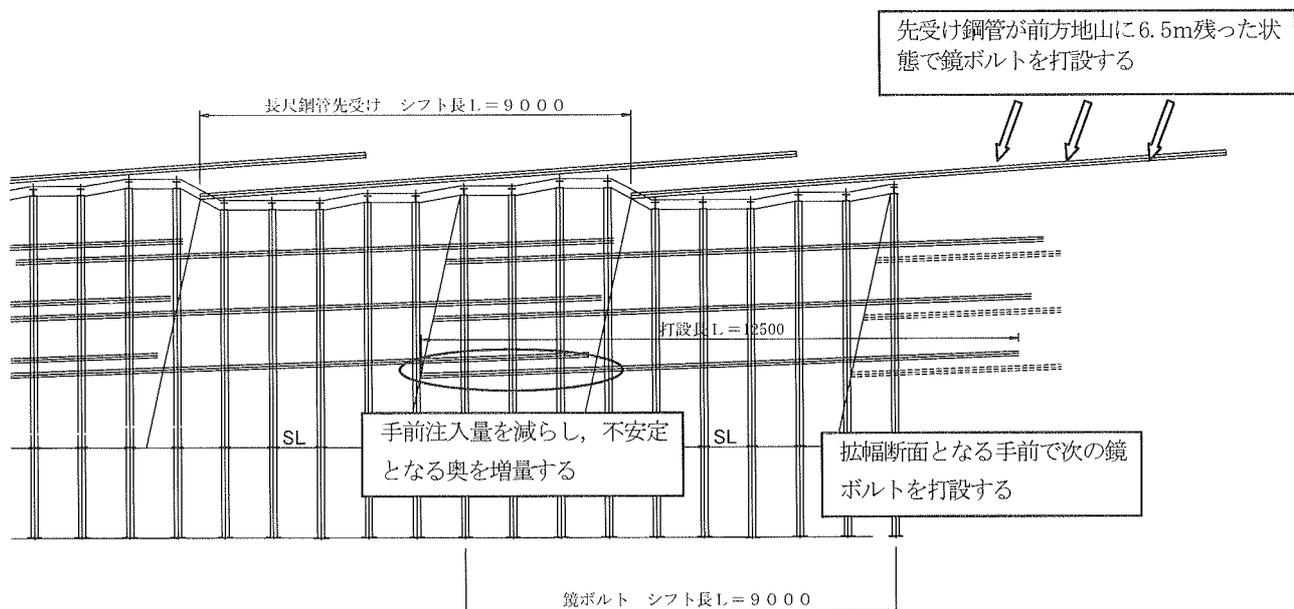
図-4 補助工法 変更打設位置図

いて劣ることから、現状の数量のまま改善できる手法として、先受け鋼管と鏡ボルトの打設シフト開始位置を6.0mずらすこととした。(図-4参照)

これにより、拡幅断面となる手前で鏡ボルトを再打設・注入することとなり、(先受け鋼管の残長が長く)前方の押し出しに対する抵抗力と天端地山の強度低下前に鏡ボルト打設位置に到達し、前述の問題点を解消することができた。同時に総注入量を同じとしたまま、パッカーで区切られた注入室を利用して手前の注入量を少なくし、切羽不安定となる奥の注入量の割合を増加した。

これらの対策の結果、鏡ボルト打設後7m付近で発生していた鏡面の押し出しは低減し、打設本数やラップ長の増加とするパターンに変更することなく鏡面対策の強化が実施できた。

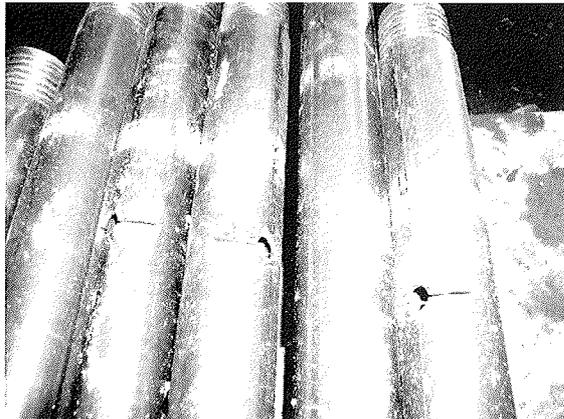
写真-4 スリット鋼管式鏡ボルト

ここで、鋼管にスリットを一定間隔で設け、切羽でのボルト切断が可能となるように開発された、スリット鋼

管式長尺鏡ボルトの試験施工を実施して、①鏡補強としての効果、②施工性、③安全・環境、④経済性等を比較検討した結果、当該トンネルにおける鏡補強対策としてスリット鋼管式長尺鏡ボルトが適当であると判断して本工法を採用することとした。試験施工から得られた知見を表-2に示す。

スリット鋼管式長尺鏡ボルト	
規格	材質 STK400, 外径 ϕ 76.3 mm,
システム概要	ロストビット, 先端部牽引推進型, 二重管削孔, ネジ式ジョイント
引張強度	ネジ部 229 kN, スリット部 235kN
利点	<ul style="list-style-type: none"> ・ 削孔時に打撃を加えることが可能で、硬質な転石混じりの地山においても適用できる ・ 切羽面でのボルト切断が容易である ・ 切断時にグラスファイバー繊維が飛び散らずに坑内作業員の安全性が確保できる ・ 掘削時に撤去されたボルト材のズリ仮置き場での仕分け作業がグラスファイバーと異なり容易である
問題点	<ul style="list-style-type: none"> ・ 鋼管重量が 27kg/本とやや重く、グラスファイバーよりも施工性に劣る

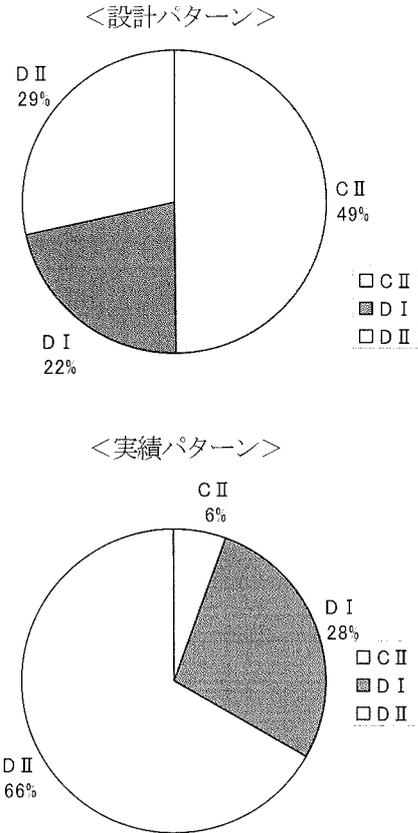
図-6 当初設計と実績支保パターン構成比率

図-6にNo.75+10～No.40+13区間の当初と実績支保パターンの比較を示す。

付加体区間は主に砂岩頁岩区間（本報告書対象区間）と緑色岩（Pt）で構成される区間に区別されるが、緑色岩よりも砂岩頁岩区間のほうが、切羽の自立性が悪く、地山の押出しが発生することから、重い支保パターンを採用した結果となっている。

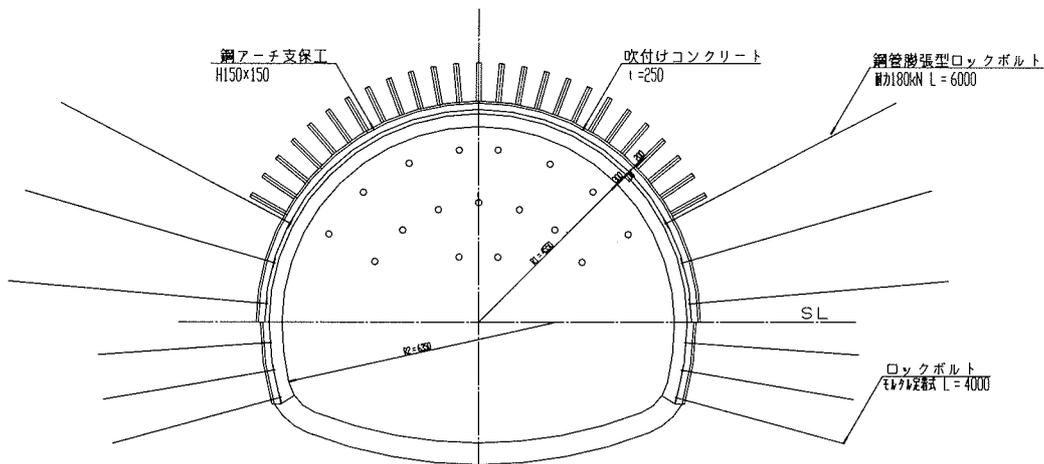
図-5 支保パターンD II-L p u 4

管理基準値を上回る内空変位の発生と、坑内B計測の結果から、掘削による切羽解放直後から支保背面の広い範囲で地山の緩みが発生していることや、全ての支保応力が限界レベルにほぼ達していることが判明したため、ロックボルトの本数を8本から12本に増加し、長さを4.0mから6.0mとした。ボルト材は、以下の状況を考慮して、切羽面で瞬時に定着可能な鋼管膨張型ロックボルトを採用することとした。

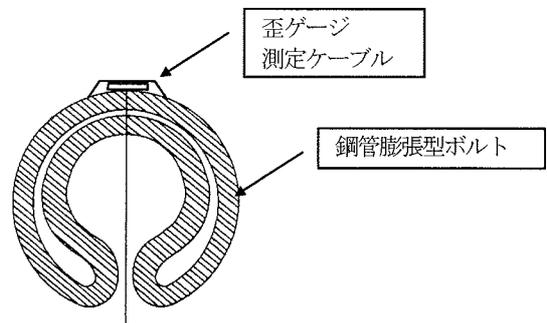
図-8 鋼管膨張型ロックボルト計測断面図

鋼管膨張型ロックボルトの軸力測定は、（加圧時に膨張しない）ボルト背面側に歪ゲージと測定用ケーブルを配置し、ボルト挿入時に破損しないよう特殊コーティングで保護して測定を可能とした。（図-8参照）

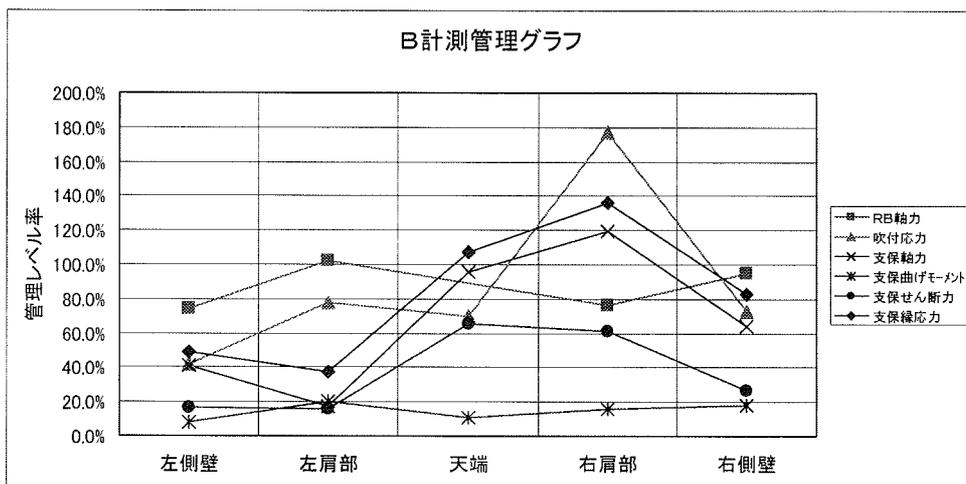
図-9 No.63+18 坑内B計測結果

No.63+18 (D II-Lpu4) で実施した計測項目と結果を（表-4）に示す。

グラフは、各支保部材の許容値を 100%として計測結果をプロットしたものである。ロックボルト、吹付けコンクリート、鋼製支保工の全ての支保部材で最終的に管理基準値を越える値を示している。また、地中変位計ではトンネル壁面より 8.0m奥の不動点とした地山でも緩みが発生している結果となり、広範囲にわたるトンネル周辺地山の緩みに対して、ロックボルトの本数・長さ・定着方法を変更した支保パターンは計測結果からも妥当であったことが伺える。
