硬質な花崗岩地山における岩盤推進工法の適用

Application of Pipe Jacking method in hard Granite

【要旨】

硬質な花崗岩地山に計画された、延長 191m、管径 900mm の農業用水路の管敷設工事において、振動による近接家屋への影響を避ける目的により、山岳トンネル工法に代えて岩盤推進工法を採用した。稲田花崗岩の新鮮部の一軸圧縮強度は 120N/mm² 以上であり、さらに鉱物の結晶中に多数のクラックが存在するため、切削効率の悪化により一部の区間において掘進速度の低下が発生し、各種対策を講じて突破した。掘進時の振動は非常に静穏であり、近接家屋に対する影響は回避することができた。

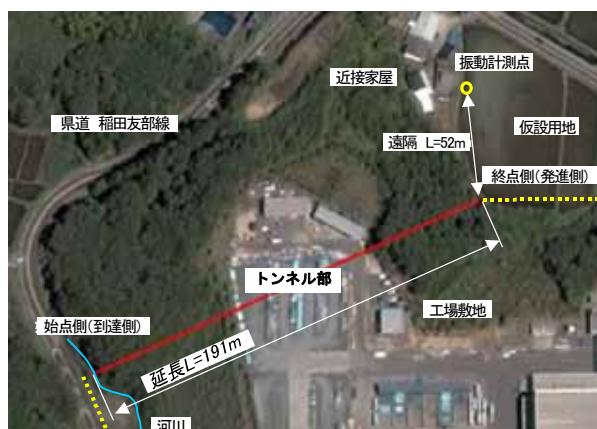
写真-1 施工箇所の航空写真

上部は切土と沢部の盛土によって平坦に造成された工場用地となっている（写真-1）。また、計画基面からの土被りは最大約 20m となっている（図-1）。

発進側となる終点側坑口から約 50m の距離に民家が近接し、騒音・振動対策が要求される（写真-1）。

近接家屋脇に計測点(写真-1;発進立坑より52m)を設置し、掘進時の振動測定を掘進作業の全期間で実施した。測定用いた振動測定機器は次の通りである。

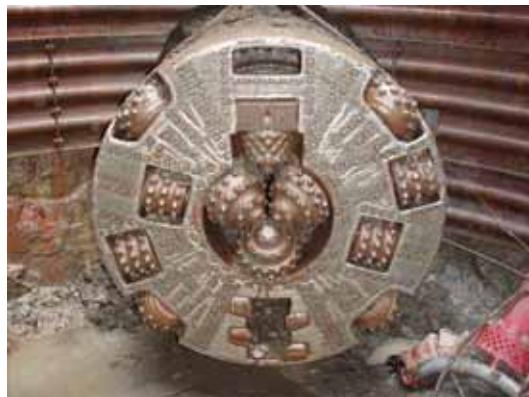
写真-2 掘進機前面（貫通時）

切削用のビットは硬岩対応のローラービットを使用した(写真-2)。施工順序は図-4の通りである。

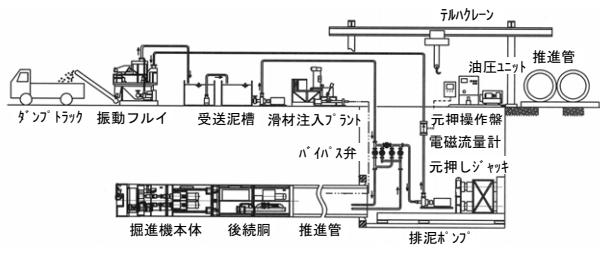
図-2 施工システム概要図

CMT 工法のシステム概要図を図-2に示す。発進立坑より元押しジャッキの推力によりダクタイル管(5種管 t

= 9.5mm) を介して掘進機を推進する。

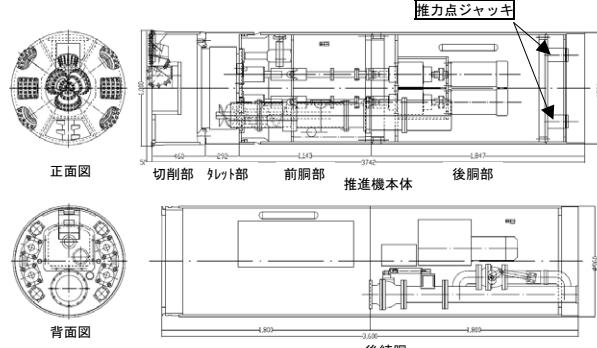
図-3 掘進機概要図

施工条件による要求性能	工法選定による対応
地表条件より、中間部に立坑を設置せずに全延長(191m)の推進が可能であること。	機内からビットを交換することが可能であり、ビットの損耗による掘進不能な状態を回避できる。
一軸圧縮強度 120N/mm^2 以上の岩盤における掘進が可能であること。	硬岩用のローラービットを用いることで切削能力を確保できる。
191m の片押し施工でも充分な精度を有すること。	掘進機尾部の「推力点ジャッキ」(図-3)により方向修正が可能である。
これらの条件に合致する充分な実績を有すること。	一軸圧縮強度 120N/mm^2 以上かつ 200m 以上の推進長を持つ条件での工事実績を多数有する。

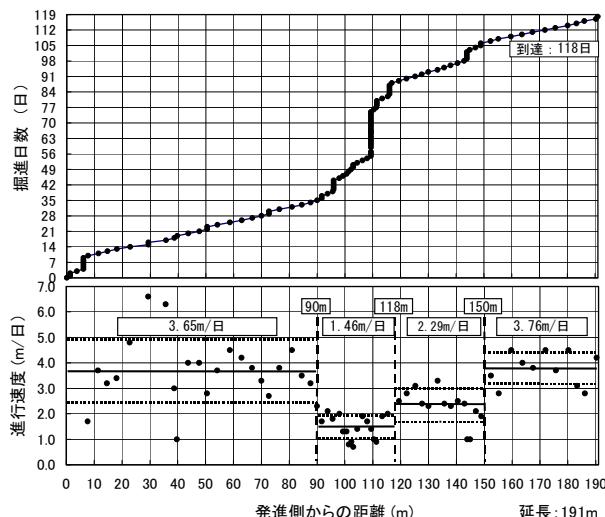
図-5 推進距離と施工速度

縦断方向の累計掘進曲線と施工速度の分布を図-5に示す。工事期間の施工体制は、月曜日～土曜日の週6日を作業日とし、昼夜で施工している。

施工速度には施工的な要因が含まれており、ばらつきもあるが、表-2に示すように地山条件との関連性を示唆する4区間に分けられる。表中に付記した地質の状況は、切削ズリの目視観察と一軸圧縮試験（坑口より102mでコア採取、 $q_u=110\text{N/mm}^2$ ）に基づく推定であり、花崗岩中の風化の程度（鉱物の酸化、色彩）および切削ズリの形状から概ね以下の強度の範囲と考えられる。

90~118m区間において、鉱物の変色が認められない新鮮な花崗岩が現れることにより、掘進速度が著しく低下し、坑口から110mの位置において推力の上昇により掘進不能の状況となった（図-5参照）。

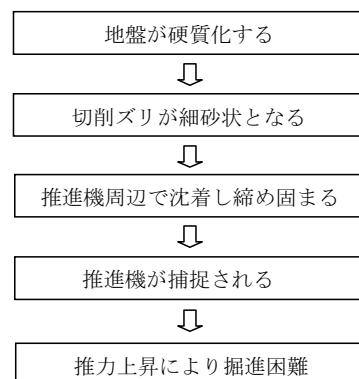
図-6 掘進不能時の経過（地盤の硬質化による影響）

全延長で同一の施工方法により掘進を行ったことを考慮すると、掘進速度は施工的要因よりも岩盤の強度の影響が大きいと考えられる。さらに、掘進不能時の切削ズリは細砂状で掘進機の外周に沈積して付着し、除去する

際にピックが必要なほど締め固められた状態となっており、推力上昇の要因となっていた。

地山の変化と推力上昇には図-6に示すような関連性が推察された。

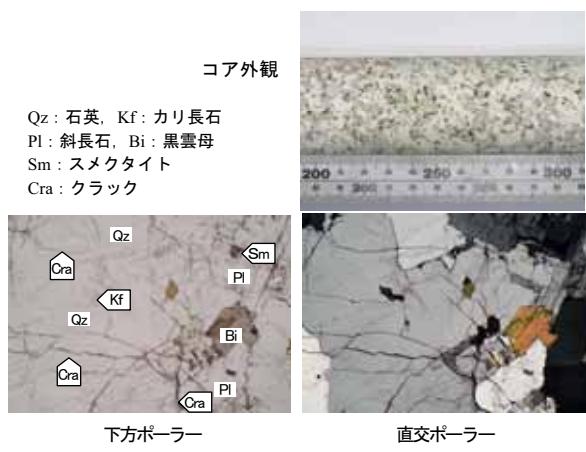
写真-3 花崗岩の結晶内に見られるクラック

本工事における稻田花崗岩は、結晶化した石英、長石、黒雲母を主な造岩鉱物とし、これらの結晶がモザイク状に組み合った構造である。顕微鏡観察の結果、本花崗岩には新鮮部であっても結晶中に微細なクラックが多く

く含まれている状態が確認された(写真-3)。

平均日進が1.4m/日まで低下したのは、切削ズリの状況とこのような花崗岩中に含まれる鉱物(主に石英、長石類)の結晶の状態から、ローラービットの先端部で結晶が粉状となるだけで岩盤を脆的に破碎できなかつたことが要因の一つと推測される。

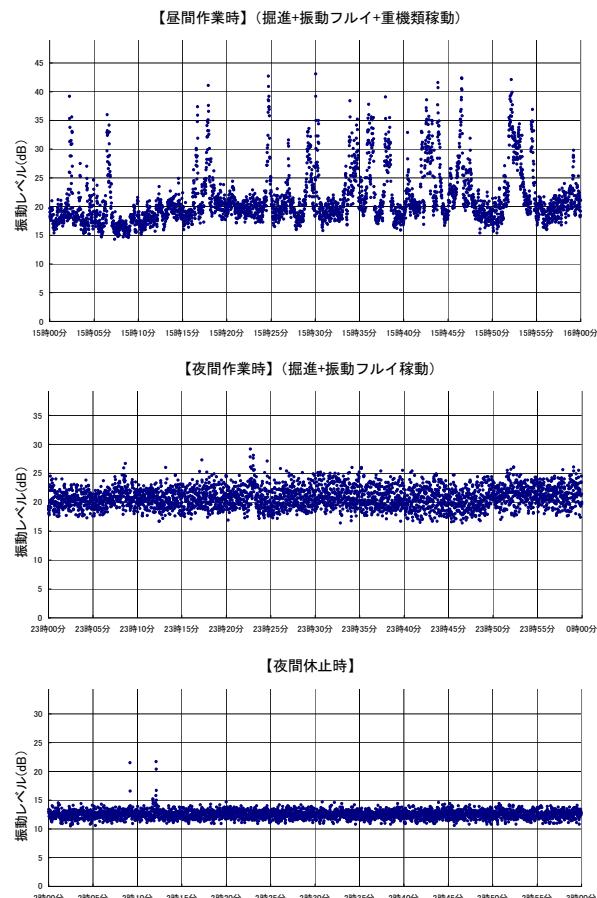
図-7 振動測定結果の一例(離隔: 約60m)

掘進箇所までの離隔が約60mにおける同日の振動測定結果を図-7に示す。振動値は人体に感じることのな

いほど小さいが、相対的に以下の状況が読み取れる。

- ・夜間休止時の振動値(下段グラフ)は暗振動値に相当し、15dB以下となっている。これに対し、夜間作業時(中段)は概ね20~25dBであり、掘進機と振動フレイにより10dB程度の振動値の増加が生じている。
- ・夜間作業時(中段)に対して、昼間の作業時(上段)では、工事用地内の車両、バックホウなどの移動、他の明かり作業により振動値の増加(1~2分間)が生じている。

以上から、家屋等が近接し騒音・振動による制約が厳しい施工条件においては、岩盤推進工法の適用は十分に効果的であると判断できる。
