中央大学多摩キャンパス 2007 年度耐震補強工事の施工について

About the construction of the earthquake resistant reinforcement construction in fiscal year 2007 in the Chuo University Tama campus

今回の報告では今年度受注した工事のうち、キャンパス内にある十数棟の建物の中で一番大きな建物である 2 号館（総合研究棟）の耐震補強工事についての報告をする。

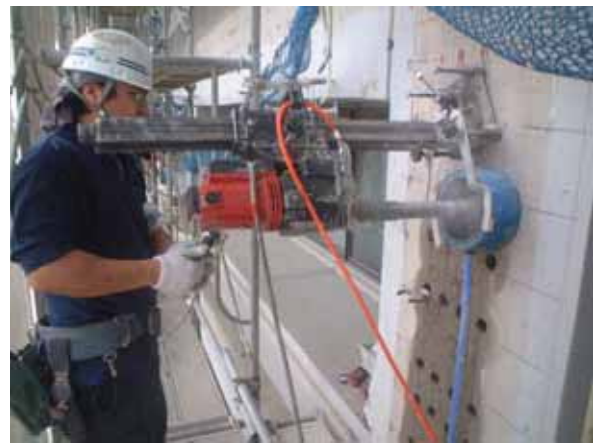
写真2 スタッドアンカーコア削孔状況

- ① 既存の柱に試し掘りを行い鉄骨のかぶり厚さを確認する。(スタッド長さの決定)
 - ② 鉄筋探査を行い、既存鉄筋を避けた位置でコア抜き墨出しを行う。
 - ③ 既存鉄骨面までコア抜きを行う。
 - ④ 鉄骨面の研磨。
 - ⑤ スタッド打設。
 - ⑥ スタッド溶接部の確認及び引張試験。
 - ⑦ SAグラウトによるコア穴埋め。
- となる。

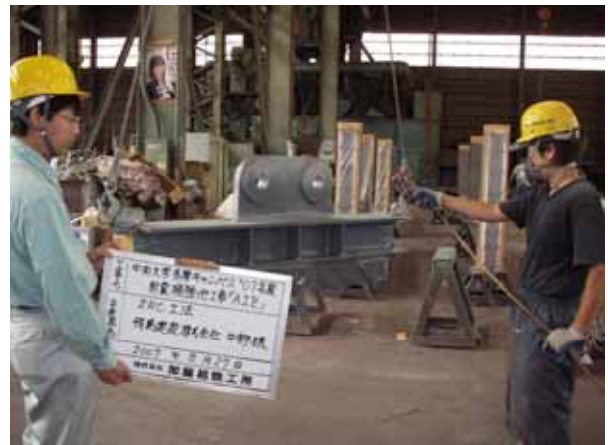
写真3 ZRC（常温亜鉛メッキ）工場塗装状況

以上の理由から、現在最も防錆の効果が高いとされるZRC（常温亜鉛メッキ）を採用することとなった。

- ① ZRC協会の特別教育を受けて認定された作業員及び管理者のみ施工が許される。
- ② 1工程ごとにWET(塗膜乾燥前状況)及びDRY(塗膜乾燥状況)の膜厚を検査しながらの施工となる。

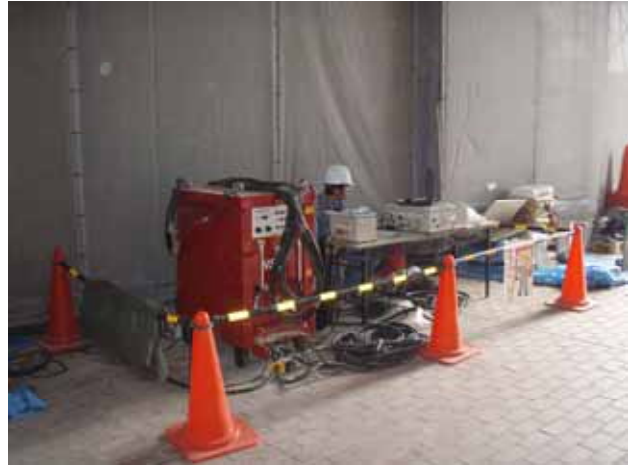
- ① スタッド打設時の電流を全数モニターして施工不良を確認する。(写真4、表1)
- ② スタッド溶接部をファイバースコープにて目視確認する。(写真5)
- ③ 作業日ごとにテストピースにてスタッドの曲げ試験を行う。
- ④ SAグラウトのフロー試験を行う。(写真6)

写真4 スタッド打設モニタリング状況

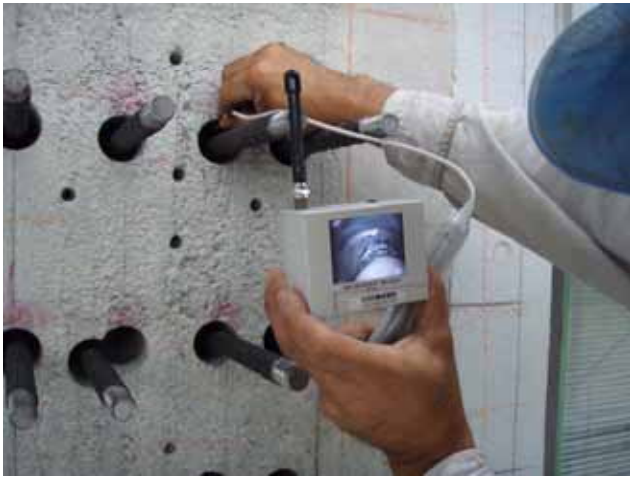
写真5 溶接部確認状況

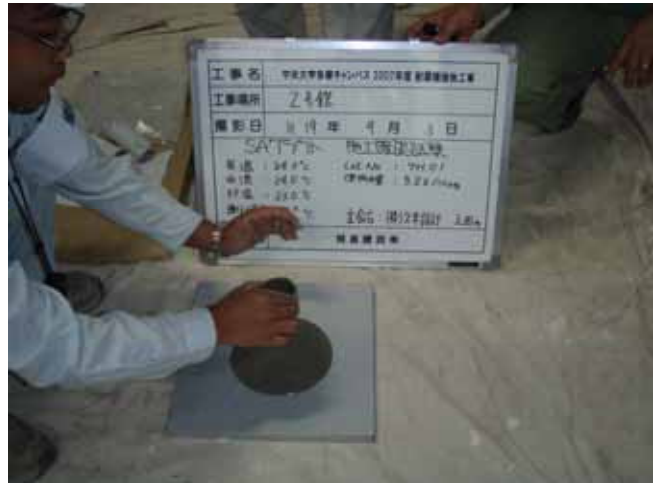
写真6 SAグラウトフロー試験

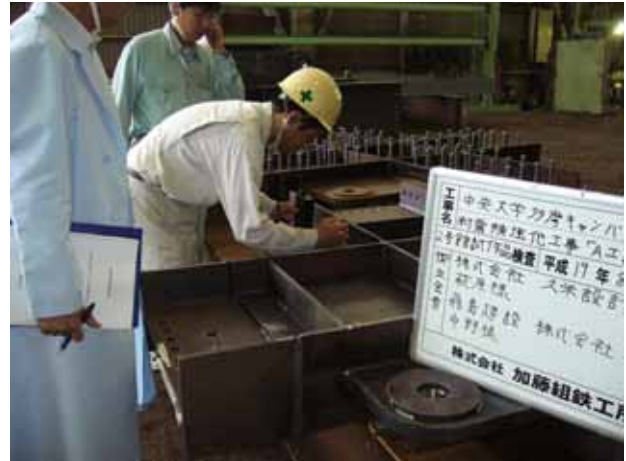
写真7 鉄骨試作品検査状況

- ① KTブレースのクレビス取合部の厚板は1枚物を加工して製作することとした。
- ② 溶接熱による歪みを極力押える為に図面作成段階において溶接の順序まで指定を行った。
- ③ 厚板部分は、仮組検査及びブロック試作品検査を行い要求精度が確保できることを確認の上本格的な製作に入ることとした。
- ④ KTブレースの製作工程上、鉄骨建方時にブレースが間に合わない部分に関しては、建方及びグラウト打設等で歪が出ないように検討した仮ブレースを取り付けることとした。

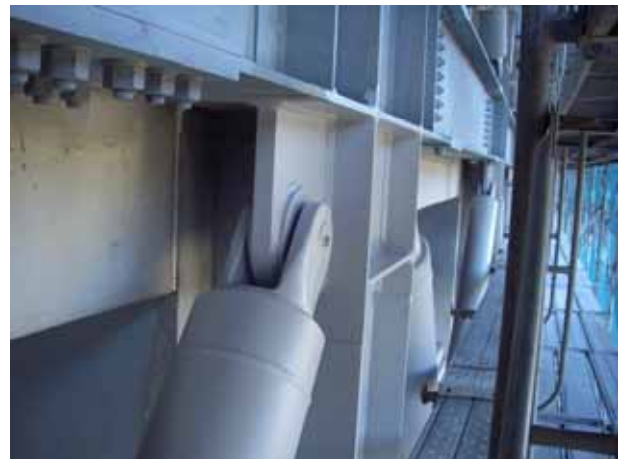
写真8 KTブレース ピン接合部

- ① ブレースのクレビス部分を鉄骨フレームの厚板部分に挟み込みピン接合する工法であるためブレース両端厚板部分の面外方向精度が要求される。
- ② KTブレースは設計寸法 ± 10 mmの誤差まで許容できるが、今回は連層での設置である為に斜め方向の許容もほとんど許されない。
- ③ 柱接合部（フランジ）は溶接接合となる為、KTブレース寸法の拘束とあいまって鉄骨建方時の寸法的な逃げがほとんどない。

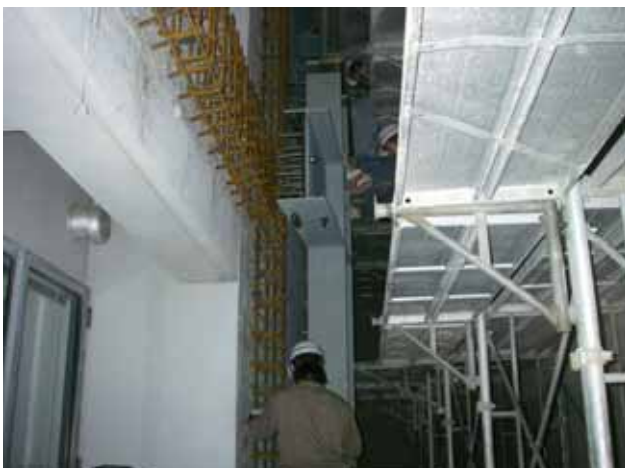
写真9 鉄骨建方状況

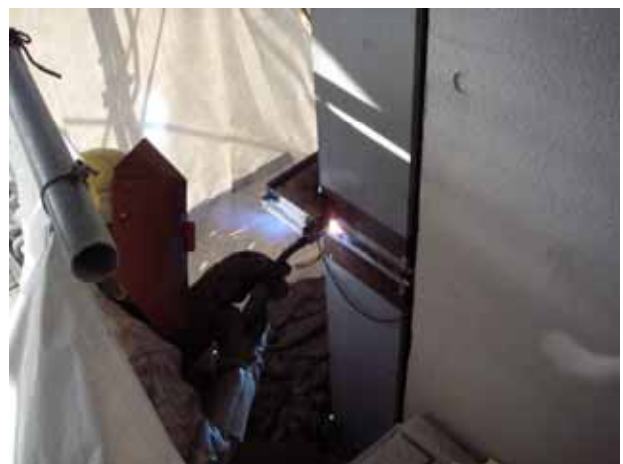
写真10 鉄骨柱溶接状況

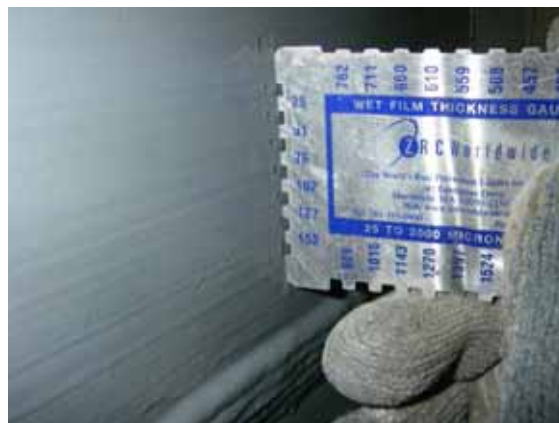
写真1 1 ZRC膜厚確認状況（WET）

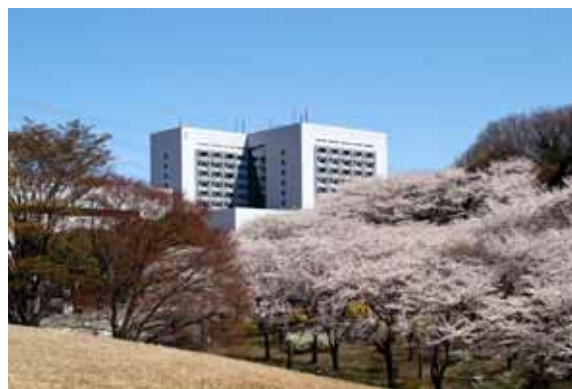
写真1 2 2号館南面（A通）完成状況

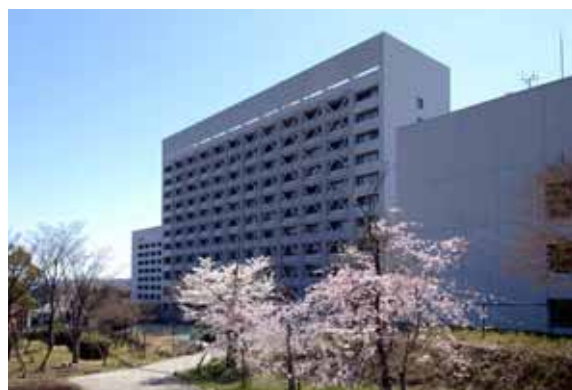
写真1 3 2号館北面（F通）完成状況
