# 地盤中の木材腐朽実験

## Experiment on underground wood decay

### 【要旨】

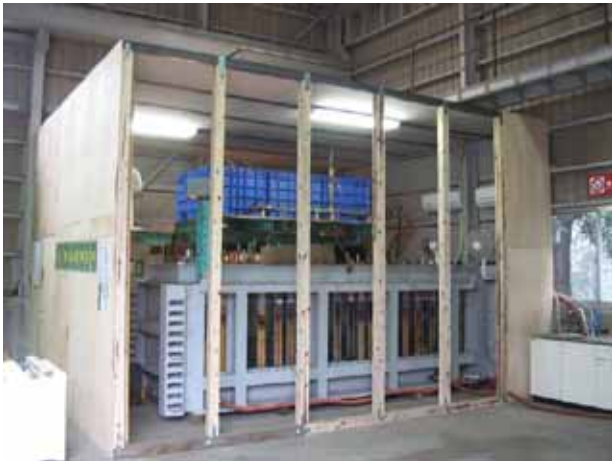
写真-1 実験状況 (囲いの一部を取り外した状態)

写真-1に実験状況を、図-1に実験概要図(断面模式図)を示す。実験は、土槽内に腐朽した木片を混合した土壌を入れ、試験用の木材を埋設し腐朽の程度を調べた。土槽内には地下水位を設けるとともに、この水位を

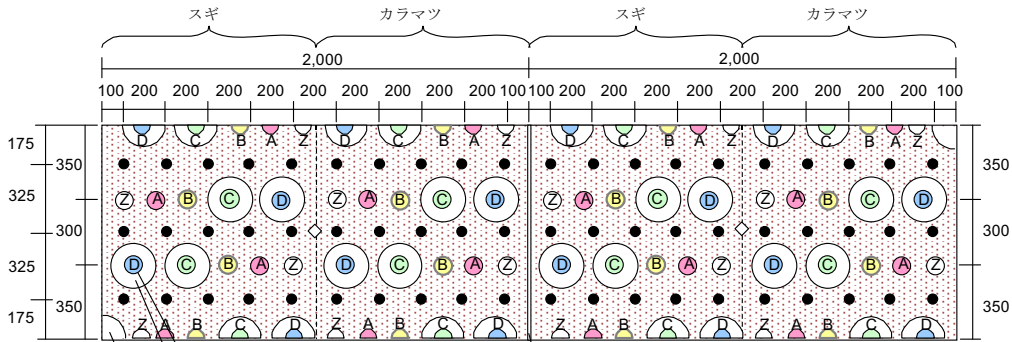
図-4 土槽における木材配置図

(a) 大型土槽

(b) 中型土槽

図-4に土槽における木材配置図を示す。大型土槽の内寸は、長さ×幅×高さ=4.0m×1.0m×1.2mであり、中型土槽は、長さ×幅×高さ=2.0m×0.5m×1.2mである。土槽は鉄製だが、長手方向の側面は透明なアクリル板が張られ、内部が観察可能である。底面にはフィルター付きの給排水孔が大型土槽で8個、中型土槽で4個設置されている。

大型土槽の木材配置は、無処理および4種類の腐朽対策の組みがスギ、カラマツそれぞれについて4組（+アクリル壁面に貼り付けた半割れのもの4組）となっている。アクリル面には半割りにした木材を貼り付けた。これは腐朽対策の効果を観察できるようにしたもので、木材とアクリルとの接合面は、土壌が接合面に侵入しないようにシリコンシーラントにより接合面外周部をシールした。

中型土槽内の土壌は、締固め程度を2種類に変えた。一方は、乾燥密度が木材打設後に0.45g/cm<sup>3</sup>となるように、もう一方は0.56g/cm<sup>3</sup>となるようにした。それぞれの密度に対して、無処理のスギ10本、カラマツ5本を埋設した。

図-4には熱電対の位置を併記した。これにより室内気温と土槽内の温度を測定した。ファンガスセラール試験に関する文献<sup>4)</sup>を参考に、土槽内の温度を $26\pm 2^{\circ}\text{C}$ に維持するように努めた。

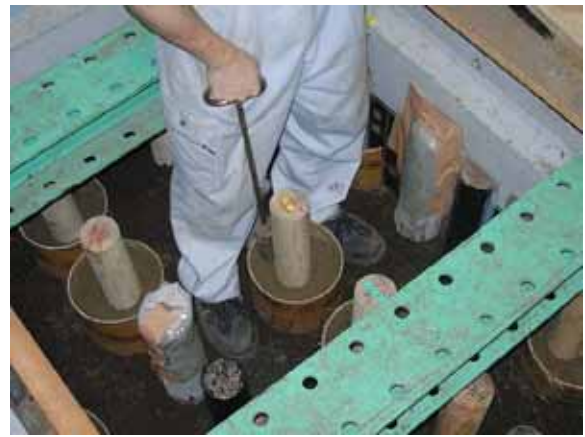
写真-2 砂による被覆状況

砂で被覆した木材には内径200mm、高さ200mm、厚さ約1mmの円筒をかぶせ、土壌と同様に砂の必要質量を計量し、層厚5cmずつ突固めてから円筒を5cm上方にずらすという作業を、周囲への土壌投入の進捗に合わせて実施した。写真-2に砂による被覆状況を示す。

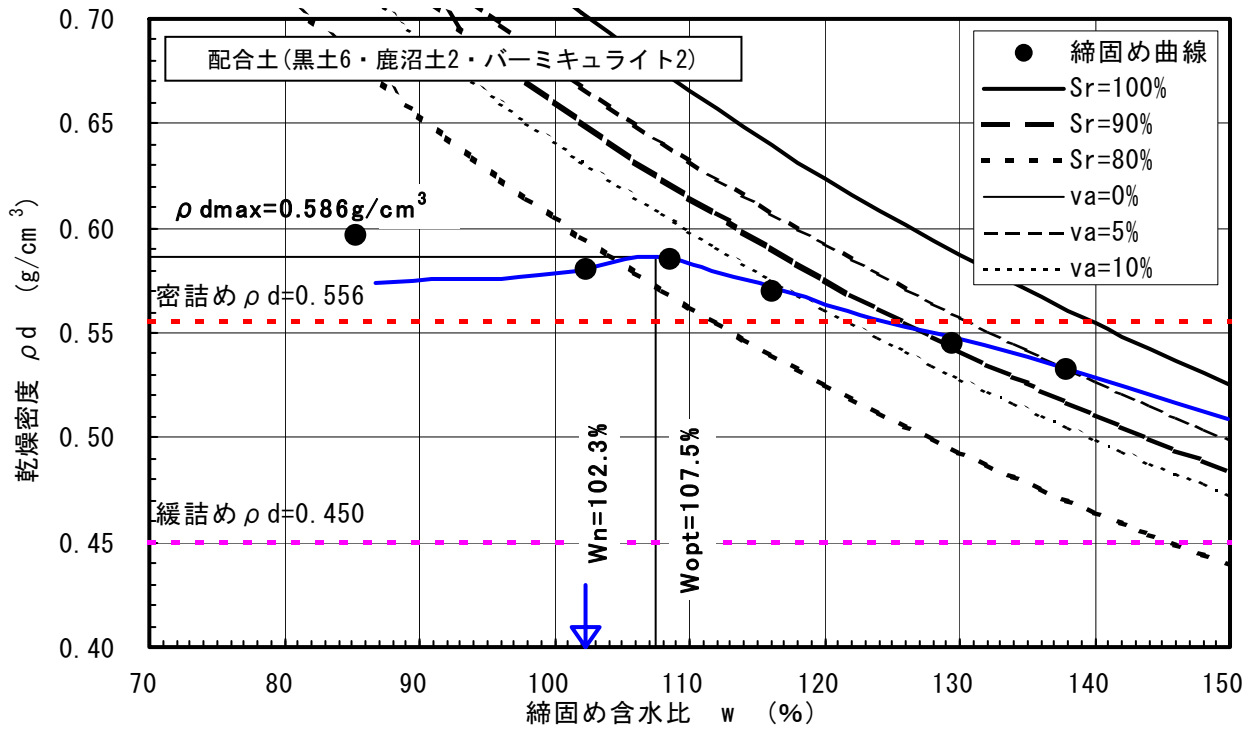
図-6 配合土(黒土・鹿沼土・バーミキュライト)の締固め曲線および締固め透水曲線

腐朽した木材を配合する前の配合土の粒度組成を図-5に示す。配合土は地盤工学的にはシルトに分類される。配合土の締固め曲線および締固め透水曲線を図-6に示す。 $\rho_{\text{dmax}}=0.586\text{g/cm}^3$ より、この約75%を大型土槽および中型土槽の目標乾燥密度 $0.450\text{g/cm}^3$ と設定するとともに、約95%を中型土槽の密詰め乾燥密度 $0.556\text{g/cm}^3$ と設定した。図中の2本の点線は、中型土槽における地盤作製後の緩詰めおよび密詰めそれぞれから採取した試料の乾燥密度と透水係数である。緩詰めの透水係数 $k=8\times 10^{-5}\text{cm/s}$ 、密詰めの透水係数 $k=2\times 10^{-5}\text{cm/s}$ であった。

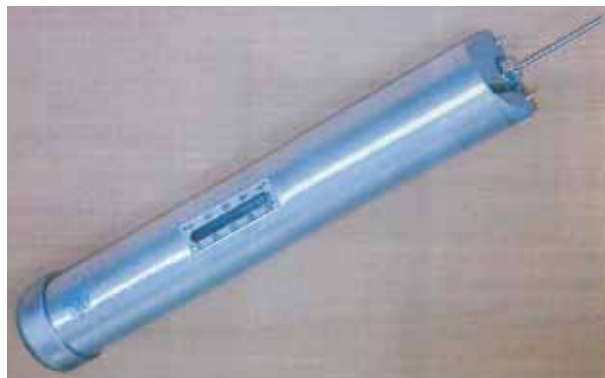
写真-3 ピロディン試験機

ピロディン試験は、木材腐朽の程度を知るため実施するもので、ばねの力により直径2.5mmのスチール製打ち込みピンを木材へ貫入させ、ピンの貫入量を計測するものである。写真-3にピロディン試験機を示す。

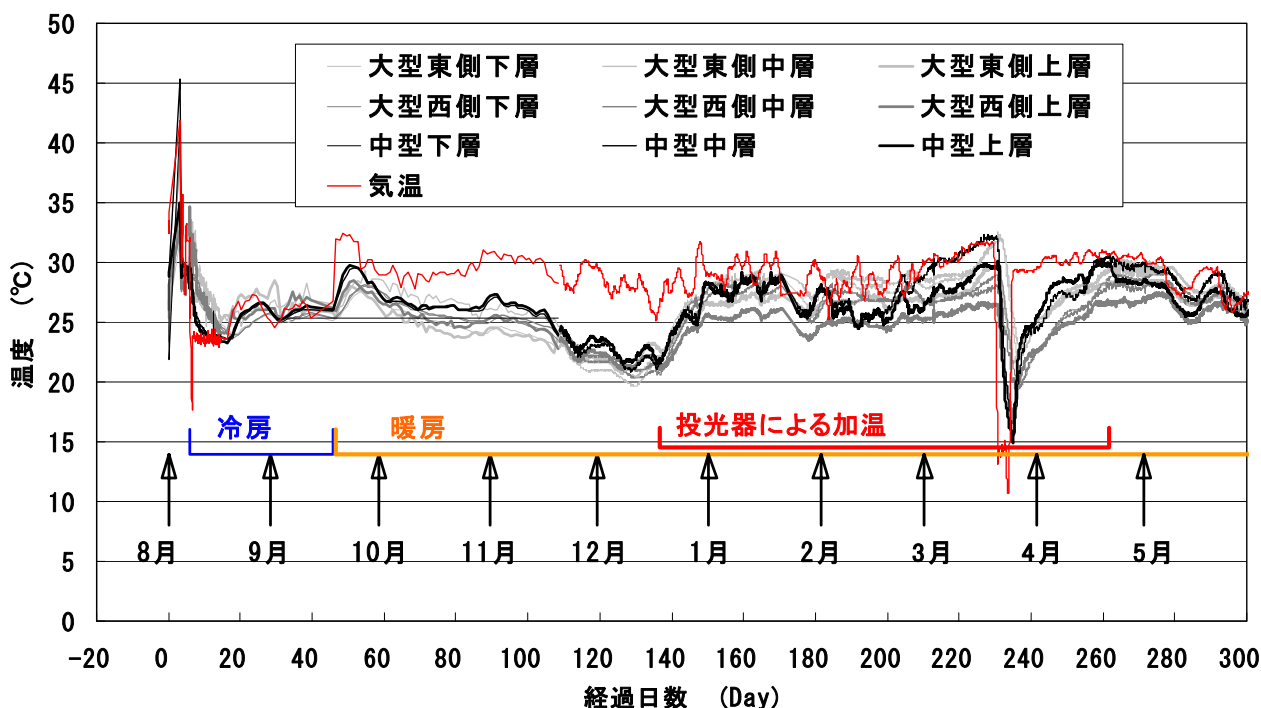
図-10 土槽および室内温度の推移

土槽および室内温度の推移を図-10に示す。8月上旬は、エアコン稼働前の高温と稼働後に急速に冷房を行った反動により温度が大きく上下したが、9月には概ね安定した。冬期にエアコンの暖房能力が不足し、11月、12月は25℃を下回った。しかし、投光器を設置し加温したことで、それ以降は概ね25℃以上を維持することができた。3月下旬に温度が低いのは、囲いの一部を取り外したためである。

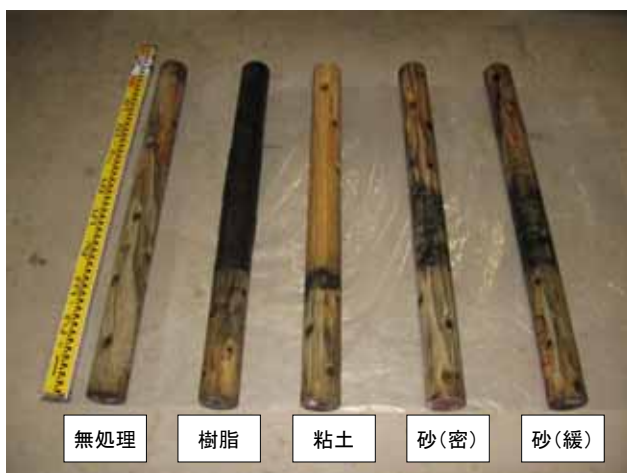
写真-4 7ヵ月後に掘出されたスギの表面状況

大型土槽から掘出された7ヵ月後の木材を写真-4および5に示す。いずれも明確な腐朽は認められなかったが、粘性土に被覆されていた部分については粘性土を除去すると変色が見られず初期と全く同じ状況であった。ワックス状樹脂を被覆したものについても、樹脂を除去すると変色していない表面が現れた。砂で処理された木材は、部分的に黒ずんでいたが、表面はしっかりしていた。無処理についても砂と同様であった。

このように埋設後7ヶ月の時点で無処理についても腐朽が見られていない理由として、試験用土壌の透水係数が低く通気性が低かったことが考えられる。緩詰め地盤の透水係数は $k = 8 \times 10^{-5} \text{cm/s}$ であったが、実際の施工においても地盤の透水係数がこの程度の低い値になるようにすることで腐朽しにくくなることが考えられる。

また、処理ごとに目視観察結果の違いが認められ、特に粘性土被覆とワックス状樹脂被覆では高い腐朽対策効果が期待できると考えられた。
