首都高速道路近接での安全性への創意工夫および コンクリート構造物の品質向上対策

Safety Devices for the Vicinity of the Tokyo Metropolitan Expressway and the Quality of Concrete Structures

工事件名：東京都勝島ポンプ所放流渠工事

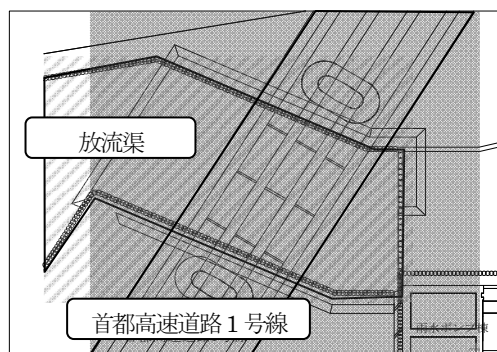
汚水ポンプ棟と京浜運河をつなぐ放流渠は、図-1に示すように、一部首都高速1号羽田線と交差しており、首都高直下での施工時には、掘削及び資機材吊り込み重機等が首都高速道路と接触することが懸念された¹⁾。

図-1 首都高部概要平面図

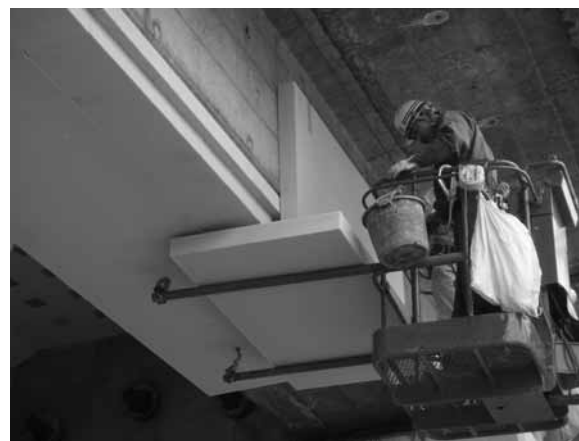
施工中の重機による首都高桁損傷防止対策として、防護材を設置した。防護材は発砲ポリスチレン断熱材（エスレンフォーム：t=100mm）2枚重ねで、設置面を清掃後専用接着剤にて取り付けた。

設置作業は、写真-1に示すように高所作業車を使用し、防護箇所は施工区域内桁部とした。

写真-1 損傷防護材設置状況

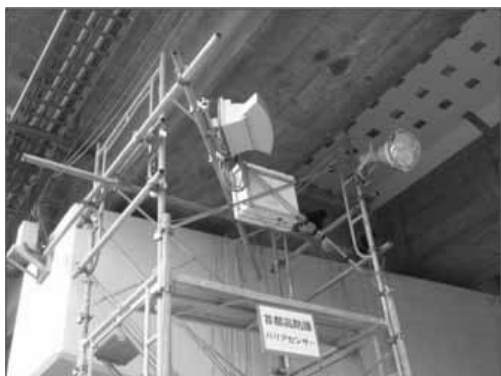
施工中に首都高桁へ重機が接近したことを警告し、接触災害を防止する対策としてバリヤセンサーを設置した。

バリヤセンサーは首都高桁下 50cm (空頭制限高) の高さにセットし、作業機械などが空頭制限高を超えると回転灯付警報機が作動するシステムとした (写真-2)。

写真-2 バリヤセンサー設置状況

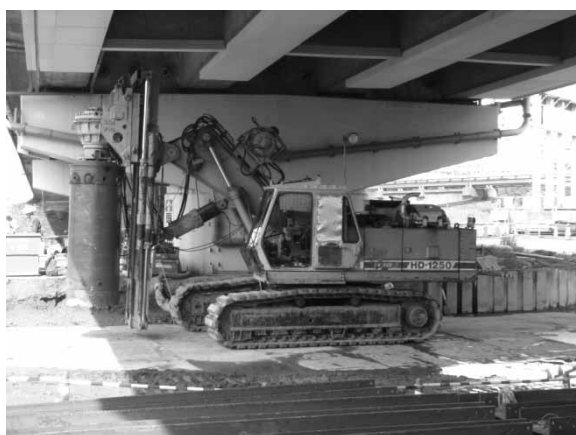
障害物撤去方法は、開削工法、深礎掘削工法、低空頭型大口径削孔工法、BH 工法について、施工性、経済性、工期、安全性を比較検討し、低空頭型大口径削孔工法を採用した。しかし、現状では首都高速道桁の下に低空頭大口径削孔機 (H=5.2m) が入らないため、T.P.+2.0m から T.P.+0.9m まで掘削して盤を下げ、施工空間を確保した (写真-3)。

写真-3 低空頭型大口径削孔機 BG7

障害物撤去後のケーシング内埋め戻しは、流動化処理土で充填した。

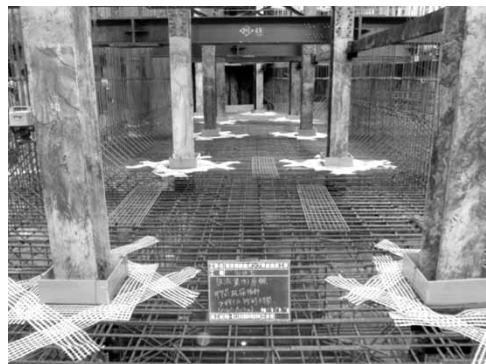
中間杭 (H-300) 並びに棧橋杭 (H-350) が構築内に残置することによるひび割れ抑制対策として、鋼杭が貫いている底版部及び頂版部にガラス繊維ネットを取り付けた (写真-4)。

使用したガラス繊維 (ハイパーネット 60) の形状は網目 30×30mm (糸の芯々) で質量 330g/m²、弾性係数はコンクリートの約3倍、引張強度は鉄より約2倍以上強く、錆ない性状を有しており、鉄筋に結束線で固定した。

写真-4 ガラス繊維ネット設置状況
