トンネル掘削ずりのコンクリート骨材への有効利用

Reuse of Tunnel Muck as Concrete Aggregate

- (1) 工事名
平成18年度 紀勢線高丸山トンネル工事
- (2) 工事場所
三重県北牟婁郡紀北町海山区相賀~便ノ山
- (3) 発注者
国土交通省 中部地方整備局
- (4) 工期

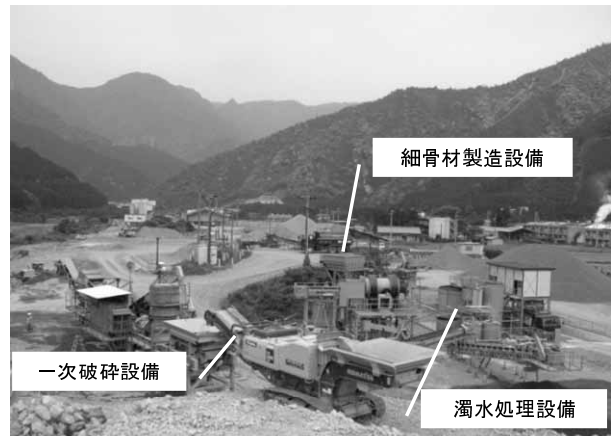
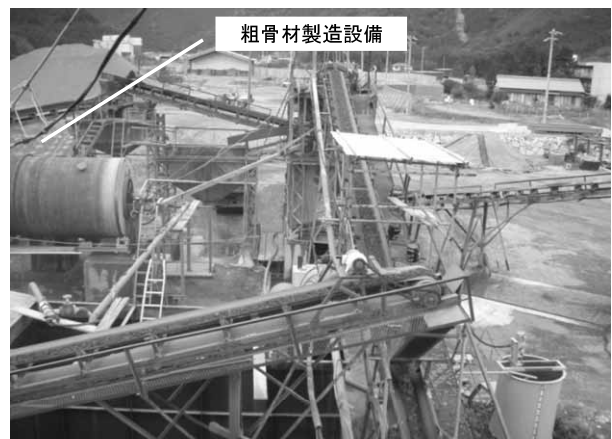
写真-2 骨材プラント全景

(a) 骨材製造設備全景

(b) 粗骨材製造設備

トンネル終点側坑口の工事施工基地仮設ヤードから約 4km 離れた位置にあった既存の骨材製造プラントを流用し，自走式簡易骨材製造機・骨材洗浄機・濁水処理設備・骨材貯蔵ビンを新たに増設した。設備の全景写真を写真-2に示す。

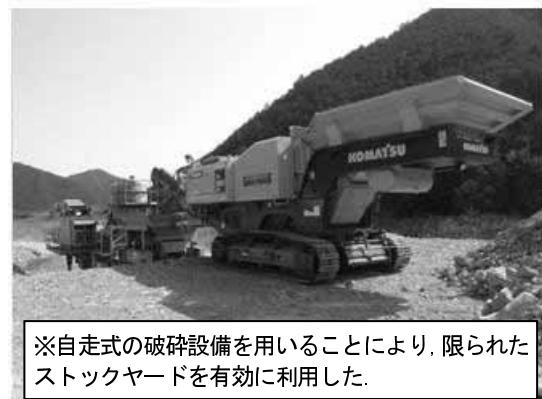
写真-3 自走式破碎設備

- (1) 骨材製造の品質安定と効率化を図るため，自走式破碎設備による一次破碎を行う (写真-3)。
- (2) トンネル掘削ずりに含まれる風化部や断層粘土など

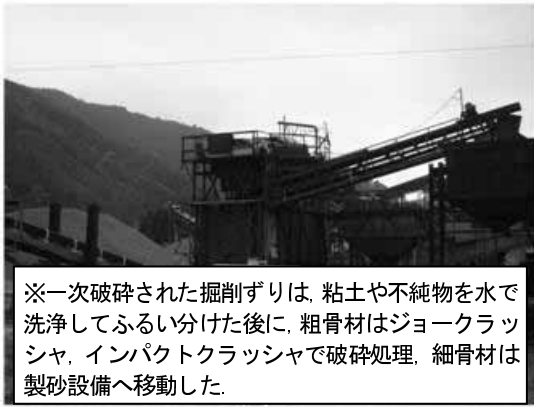
写真-4 洗浄設備

の泥質分や不純物は，コンクリートの品質に悪影響を及ぼすため，洗浄設備を設置して一次破碎後の骨材製造前段階で除去する (写真-4)。

※一次破碎された掘削ずりは、粘土や不純物を水で洗浄してふるい分けした後に、粗骨材はジョークラッシャ、インパクトクラッシャで破碎処理、細骨材は製砂設備へ移動した。

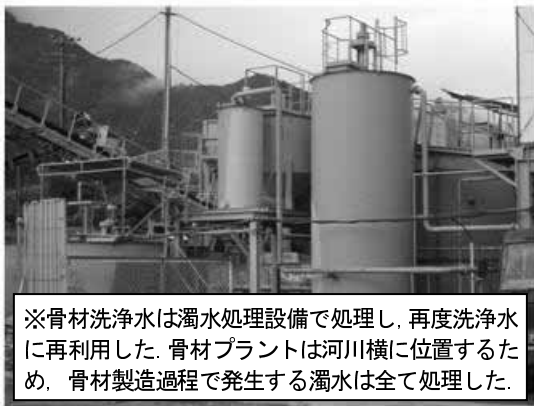
写真-5 濁水処理設備

- (3) 骨材洗浄などにより濁水が発生することから，濁水処理設備 (60m³/h) を設置し，その処理水を洗浄水として循環使用する (写真-5)。
- (4) 吹付けコンクリートにも使用することから，粒度分布の整った細骨材が必要となるため，製砂設備にロッドミル・スパイラル分級機を使用する (写真-6)。

※骨材洗浄水は濁水処理設備で処理し、再度洗浄水に再利用した。骨材プラントは河川横に位置するため、骨材製造過程で発生する濁水は全て処理した。
