# 塑性圧による変状を生じたトンネルにおける 防錆鋼繊維補強覆工コンクリートの適用 — 東北中央自動車道 大笹生トンネル —

Application of Anti-Corrosive Steel-Fiber-Reinforced Lining Concrete in a Tunnel  
Subjected to Deformation Under Plastic Ground Pressure  
(OOZASOU Tunnel on the Tohoku-chuo Expressway)

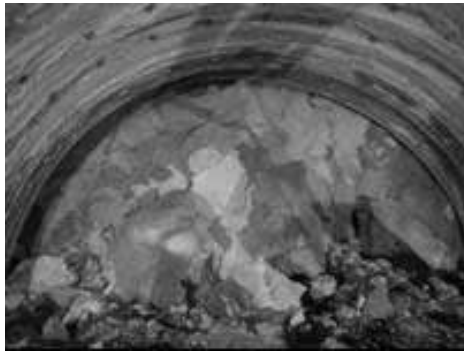
写真-1 変状区間Aの切羽崩壊

C II-b パターンで掘削中であった STA.25+8 付近より、当初想定よりも脆弱な地山が連続し、切羽崩壊（写真-1）、150mm を超える内空変位、支保工の変状（写真-2）が発生したため、支保工のランクアップ（D I-b(1), D II(1)）、即効性のある鋼管拡張型ボルトによる増しボルトや鏡ボルトの実施、吹付けコンクリートによる仮インバート、およびD II 支保規模への縫返しなどの各種対策工を実施した。さらに早期に地山変位を収束させるため、掘削工法を上半先進ベンチカット工法からミニベンチカット工法に変えて、速やかにインバートを施工することでトンネル構造の安定化を図った。しかし、掘削の進行とともに、粘土化した流紋岩および軽石凝灰岩の未固結部が遮水層となり貯留されていた地下水が、亀裂の増加に伴い、硬軟不規則な切羽から噴き出し、湧水に伴って軟質部の土砂が流出したため、空洞充填および小口径鋼管先受け工などの各種補助工法の実施を余儀なくされた。

以上、変状区間Aにおける変状は、当該区間の一軸圧縮強度が $q_u=1.8\text{MPa}$ と極度に小さく、土かぶりが200mであったことに起因していると考えられる。すなわち、地山強度比（ $G_n=0.43<0.5$ ）の低下による塑性地圧が主因であると考えられた。

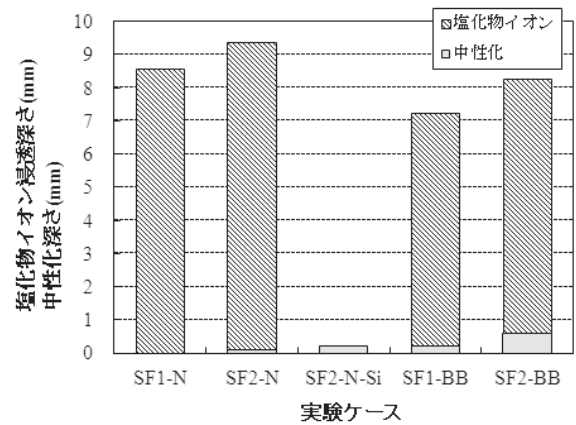
図-5 塩化物イオン浸透深さと中性化深さ

26 サイクル終了時における塩化物イオン浸透深さと中性化深さを図-5に示す。塩化物イオン浸透深さは、普通ポルトランドセメントを使用した SF2-N が 9.4mm に対して、高炉セメント B 種を使用した試験体 (SF1-BB, SF2-BB) は 1~2mm 程度小さい結果であった。また、表面含浸材を塗布した SF2-N-Si は、塩化物イオンの浸透は見られなかった。中性化深さは、いずれの試験体も 1mm 以下と小さな値であった。

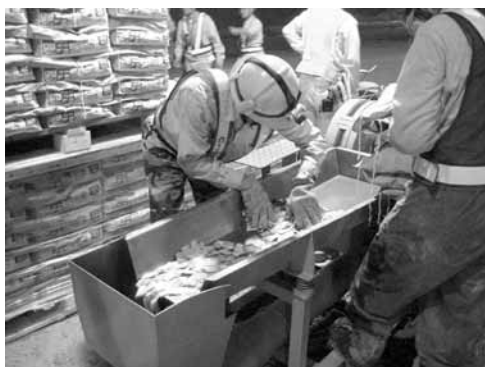
写真-5 坑内での鋼繊維投入状況

繊維の混入方法は生コン工場で製造したベースコンクリートをアジテータ車で現場搬入し、坑内にて毎分32kgで繊維投入した(写真-5)。繊維投入後にアジテータを2分間高速回転して混合攪拌して5分間待機後に練り上がり完了とした。

覆工打設において、鋼繊維の分散状況は良好であり、スランプの低下やワーカビリティの変化も認められなかった。また、6ヶ月以上経過した覆工表面には、鋼繊維による錆の発生は認められていない。
