国会議事堂中央塔屋外部建具改修その他工事報告

Report on the Renewal of Exterior Fixtures
of the Central Penthouse of the National Diet Building

工事名：本館外部建具（中央塔屋）改修その他工事

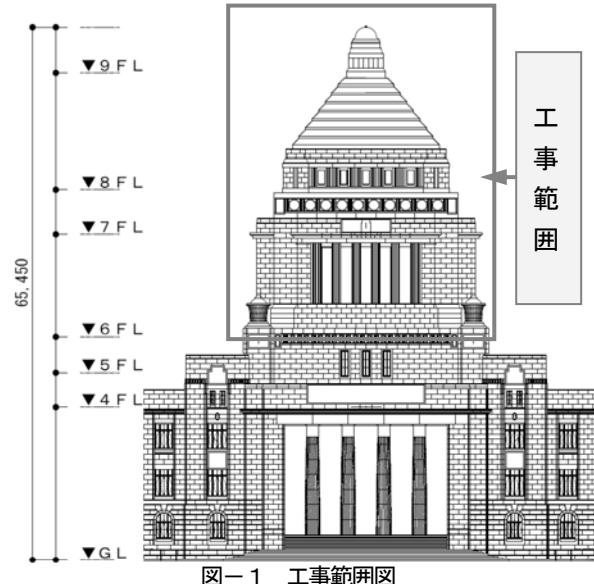
図-1 工事範囲図

・外部建具改修 6階～9階 74箇所

・外壁洗浄 6階～9階 花崗岩・テラコッタタイル

図-1に今回の工事範囲を示す。

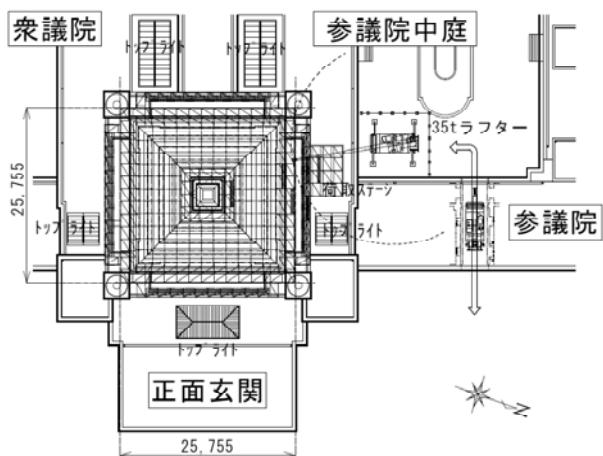
図-2 揚重計画平面図

の後方に位置し各面5箇所あり、前面にブロンズ製の面格子が取り付いていた。寸法調査等の為に6階建具内部の吹抜け空間に内部足場が必要になり、作業はこの足場を設置することから始まった。足場材は土・日曜日に参議院の中庭からラフタークレーンで参議院4階屋上へ荷上げし、そこからは人の手により中央塔屋各面へ運んだ。図-2に揚重計画平面図を示す。

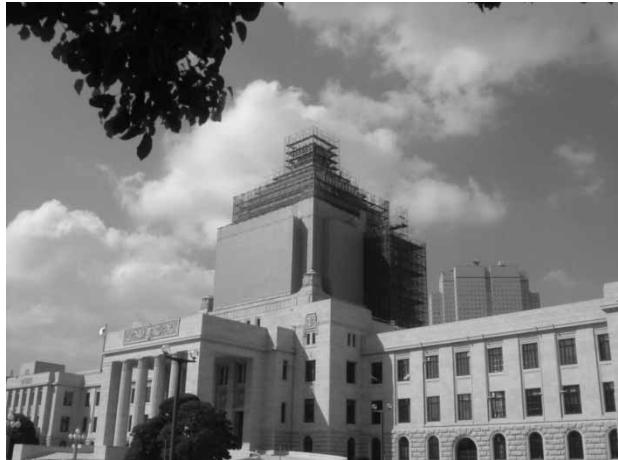
写真-1 外部足場設置完了状況

外部足場の組立て解体作業では、足場周囲の屋上にトップライトが多く在り、トップライト上にネットを張り、養生をしたが、万が一にも足場資材を落とすことが許されず、無事故・無災害以上の細心の安全管理を行った(写真-1)。

外壁の花崗岩の厚さは20cm程度以上あり、壁つなぎはこの花崗岩にアンカーした。

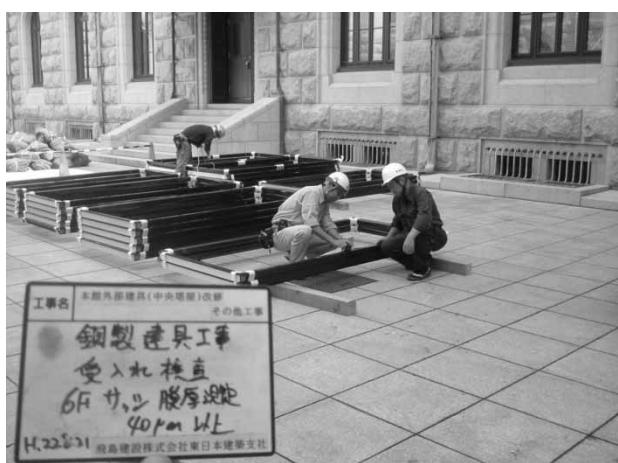
写真-2 鋼製建具受け入れ検査状況

品質管理体制として本社・支社合同の鋼製建具委員会を組織して、製作図・施工計画の検討から工場製作における自主製品検査、現場施工における諸検査まで、現場の品質管理をフォローした。また、鋼製建具の現場受け入れ時には写真-2に示すように焼付塗装の塗膜厚を全数検査した。

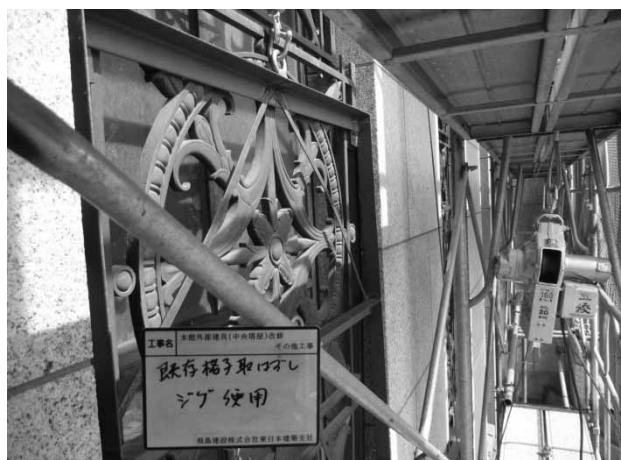
写真-3 6階面格子取外し作業状況

今回の国会議事堂中央塔屋の改修工事において、①6階の外部建具改修では、高さ7.3mの建具の前面にあるブロンズ製面格子を一旦取り外し(写真-3)、建具改修後に復旧したが、洗浄液が仮置きしている面格子に掛らない様に建物内部に取り込み仮置きした。面格子の取り外しの為、各面1箇所の建具改修を後施工とした。
