# 巻厚 1.0m の覆工コンクリートのひび割れ抑制対策と効果検証 — 永平寺大野道路 大袋トンネル工事 —

## Measures to Control Cracking in Lining Concrete with a Thickness of 1.0m and Verification of their Effectiveness ( Construction of the Ohbukuro Tunnel on the Eiheiji-Ohno National Highway )

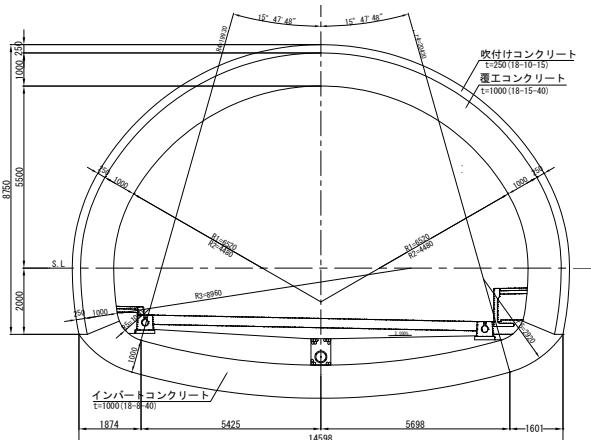
図-1 D IIIa-3 標準断面図（単位 mm）

大袋トンネル終点側坑口部D III a-3区間 ( $L=117m$ ) の覆工コンクリートは、トンネル直上に道路があり、さらに雪崩が発生しやすい箇所となっていることから、これらの影響を考慮して覆工の設計が行われ、コンクリート厚さが1.0mの複鉄筋構造物となっている。これは、標準的なNATMトンネルの覆工コンクリートと比較して約3倍の厚さとなり、山岳トンネルとしては例の少ない特殊な断面形状となる（図-1）。

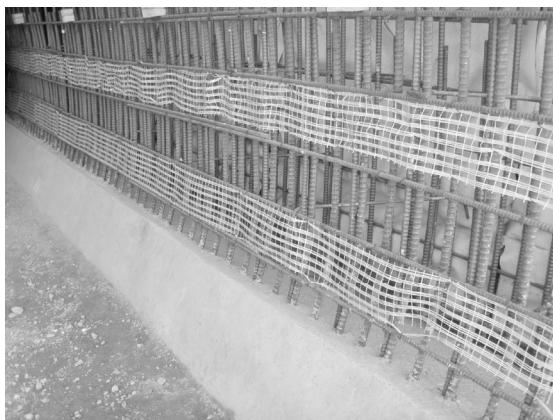
写真-1 耐アルカリ性ガラス繊維ネット設置状況

坑口から2スパン（1BL, 2BL：延長21.0m）においては「低添加型石灰系膨張材」を使用した膨張コンクリートを採用し、3スパン目（3BL：延長10.5m）にはインバートの拘束により有害な貫通ひび割れが発生しやすいため、

脚部付近に限定した対策として「耐アルカリ性ガラス繊維ネット」を用いてひび割れ抑制対策を実施した（写真-1）。

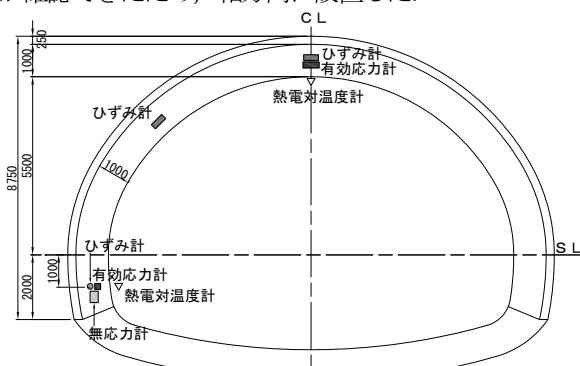
図-2 計測位置断面図

1断面当りの計測位置は、縦断方向はスパン中央とし、周方向の計測位置は温度応力解析でひび割れ指数の低下が見られた天端部と、インバートによる拘束度が大きい脚部付近とその中間部の肩部とした（図-2, 図-3）。

部材位置はコンクリート部材の中心（表面から50cm）とした。

計測方向は温度応力解析の主応力図より、スプリングライン（以下、SLと記す）から上部は周方向の引張応力が発生しているため、肩部と天端部は周方向に計器を設置した。脚部付近は軸方向の引張応力が発生することが確認できたため、軸方向に設置した。

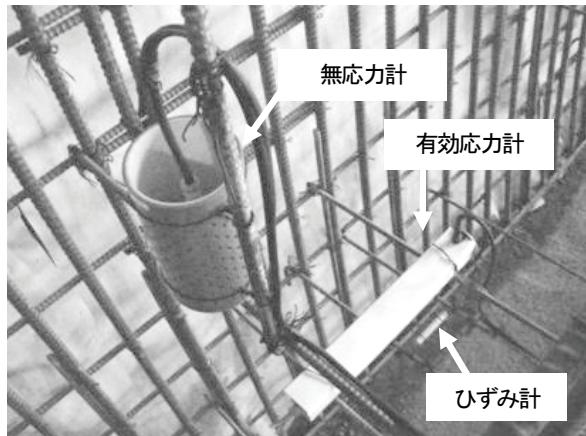
写真一2 計測器設置状況（脚部）

写真一2は脚部に設置した無応力計と有効応力計、および、ひずみ計の設置状況である。

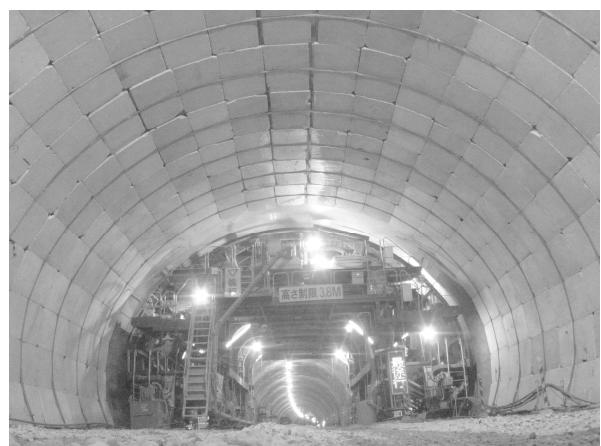
写真一3 EPSパネルを用いた覆工コンクリートの養生状況

EPSパネルは3スパン分（延長31.5m）とし、施工サイクルにあわせて7日間以上の養生期間を確保した。

EPSパネルの設置はセントル足場を利用して、セントルの移動にともない設置し、塩ビパイプとジャッキを用いて覆工コンクリート表面に密着させた。

写真一3はセントル脱枠後の初期養生として、保温・保湿効果に優れたEPSパネルをコンクリート表面に密着させて養生している状況である。EPS養生は、標準部も

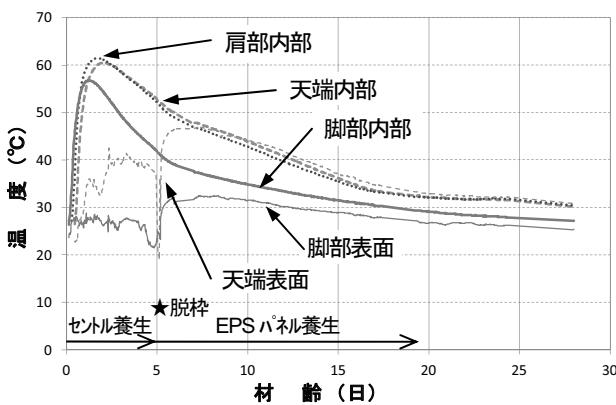
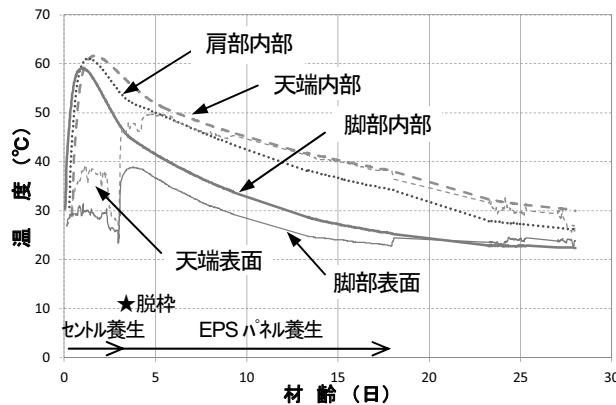
膨張コンクリートとノーマルコンクリートの各部位のコンクリート内部温度とコンクリート表面温度の履歴(材齢28日迄)を図-4、図-5に示す。

- ① 部材中心部の内部温度は、脚部よりも肩部、天端でやや最高温度が高くなる傾向にある。
- ② 膨張コンクリートとノーマルコンクリートの最高温度は、材齢48h時点では約60°Cとなり、ほぼ同等の値を示すが、打設時のコンクリート温度が4~9°C程度ノーマルコンクリートのほうが高い(表-3)ことから、温度上昇は膨張コンクリートの方が大きいと考えられる。
- ③ 最高温度に達した時点で内部温度と表面温度の差は、それぞれ脚部および天端とともに、約20°Cの温度差が生じるが、脱枠後のEPSパネル養生による保温効果により、コンクリート表面と内部の温度差が養生直後に解消される。
- ④ 材齢2日以降における内部温度の温度降下時の傾きから、セントル養生中の傾き(8°C/日程度の低下)に対し、脱枠後のEPSパネル養生を行った直後から温度降下が2°C/日程度と緩やかになる。

図-4 2BL(膨張コンクリート)温度履歴

図-5 6BL(ノーマルコンクリート)温度履歴

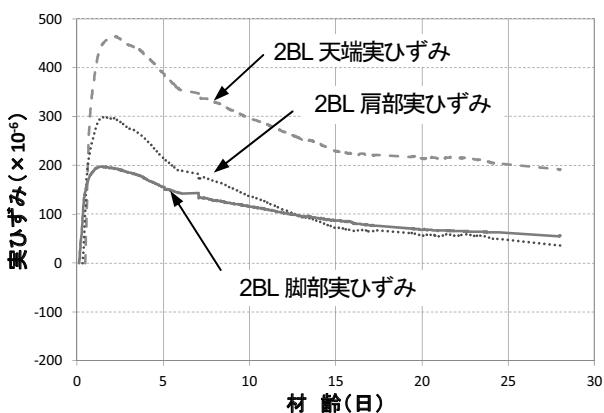
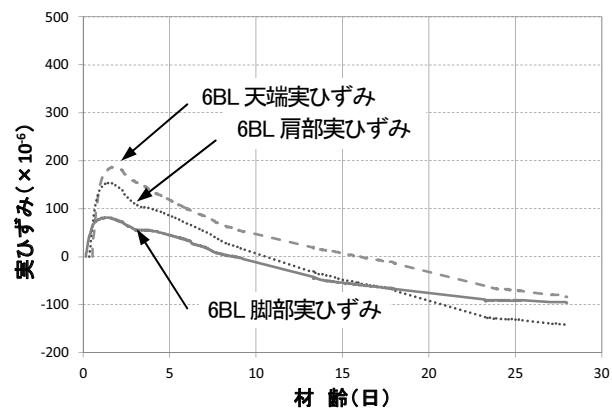
膨張コンクリートとノーマルコンクリートの各部位のひずみ計測結果を図-6、図-7に示す。

- ① 膨張コンクリート、ノーマルコンクリートとともに、天端、肩部と比較して脚部の実ひずみが小さくなっていることから、インバートによる拘束度が大きいと考えられる。
- ② 図-6に示すように、膨張コンクリートの実ひずみのピーク時の値は、天端で約470μとなり、ノーマルコンクリートは天端で約190μとなる(図-7)。ノーマルコンクリートは脚部と肩部で約10日以降、天端で約15日以降に収縮域(-)側に移行する。

図-6 2BL(膨張コンクリート)実ひずみ

図-7 6BL(ノーマルコンクリート)実ひずみ

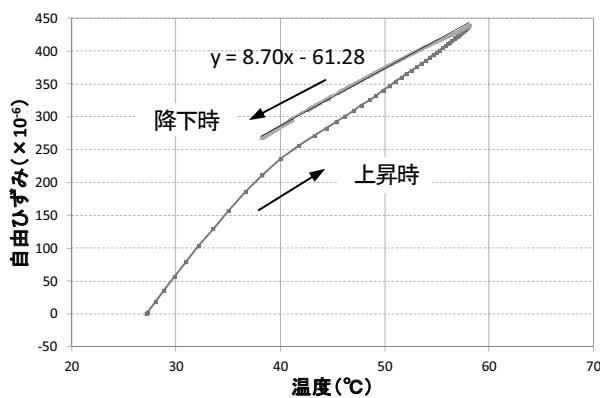
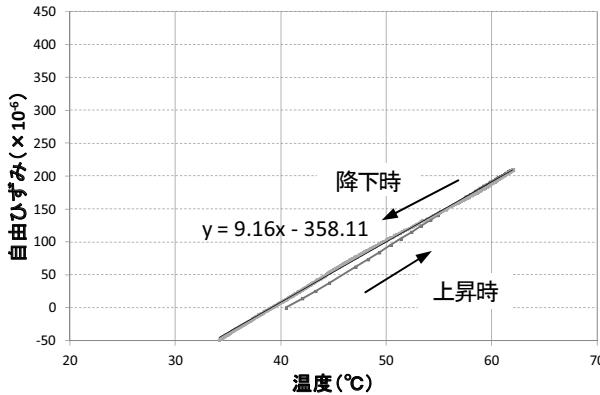
無応力計から得られた自由ひずみとコンクリート温度の関係を図-8、図-9に示す。

無応力計内のひずみ計は、拘束の影響をうけない「自由ひずみ」となり、コンクリート温度と自由ひずみの回帰直線の傾きを線膨張係数( $\mu/\text{°C}$ )とした。ここで、勾配が一定で自己収縮やクリープの影響の少ない温度降下

- ① 膨張コンクリートの温度降下時の線膨張係数は $8.70 \times 10^{-6}/\text{°C}$  (図-8), ノーマルコンクリートの温度降下時の線膨張係数は $9.16 \times 10^{-6}/\text{°C}$  (図-9) となつた。事前解析における普通ポルトランドセメント使用時の線膨張係数は、標準値 $\alpha=10 \times 10^{-6}/\text{°C}$ を採用している<sup>4)</sup>が、実測値より得られた値は、10%程度小さい値となった。
- ② 膨張材の添加により約5%線膨張係数が小さくなることから、温度降下時においても膨張材の膨張効果が発揮されていると推察できる。

図-8 2BL(膨張コンクリート)線膨張係数

図-9 6BL(ノーマルコンクリート)線膨張係数

ここで、図-8および図-9を比較すると、膨張コンクリートは温度上昇時と下降時の勾配が大きく異なることから、ノーマルコンクリートの線膨張係数を用いるものとする。図-12に計測結果から得られたノーマルコンクリートの温度降下時の自由ひずみ( $\alpha$ )と各部位の実ひずみの勾配( $\beta$ )を示す。

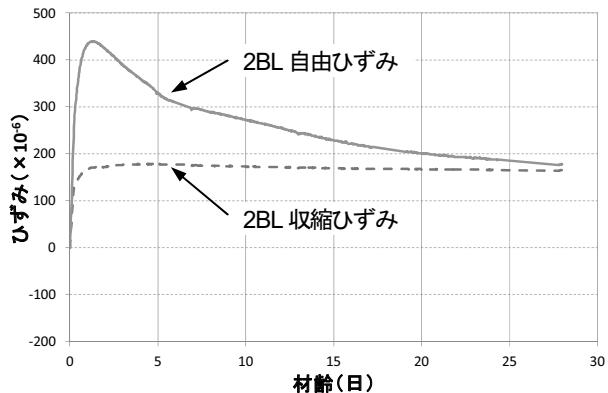
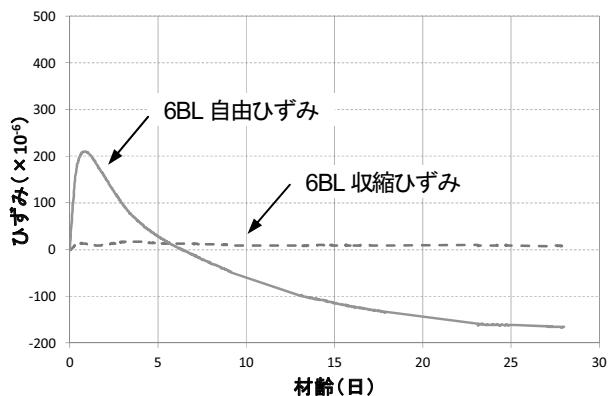
無応力計により得られた「自由ひずみ」から「温度ひずみ(線膨張係数と温度変化の積)」を除去したものを「収縮ひずみ」とし、膨張コンクリートとノーマルコンクリートの自由ひずみと収縮ひずみの経時変化を図-10, 図-11に示す。

- ① 図-10に示す膨張コンクリートの収縮ひずみは、打設直後に約 $100 \times 10^{-6}$ 膨張し、材齢2日で約 $180 \times 10^{-6}$ に達し、材齢28日でもほぼ維持されている。
- ② 図-11に示すノーマルコンクリートの収縮ひずみは、打設直後から材齢28日まで、約 $10 \times 10^{-6}$ で推移している。
- ③ 図-10に示す膨張コンクリートの収縮ひずみと、

ノーマルコンクリートの収縮ひずみの差が無拘束状態での膨張効果(収縮補償)と考えられ、その値は約 $170 \times 10^{-6}$ となる。

図-10 2BL(膨張コンクリート)収縮ひずみ

図-11 6BL(ノーマルコンクリート)収縮ひずみ

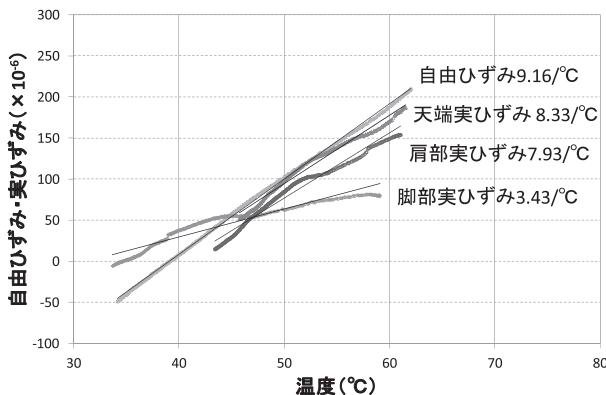
図-12 6BL（ノーマルコンクリート）温度降下時の自由ひずみと実ひずみ

この結果をもとに下記の式(1a)を用いて拘束度を算出した。その結果を表-4に示す。

$$R = (\alpha - \beta) / \alpha \quad (1a)$$

- ① 拘束度は脚部がインバートの拘束をうけるため最も大きく、肩部、天端の拘束度は小さい値となる。よって覆工コンクリート脚部付近では肩部や天端部と比較して温度降下時のコンクリートの自由変形（収縮変形）が拘束されることにより生じる、「外部拘束ひび割れ」が発生しやすいと考えられる。
- ② 拘束度の大きい脚部付近では、膨張材によるケミカルプレストレス効果が期待できると判断でき、鉄筋の無い、インバートを有する区間においても膨張材の効果が期待できる。

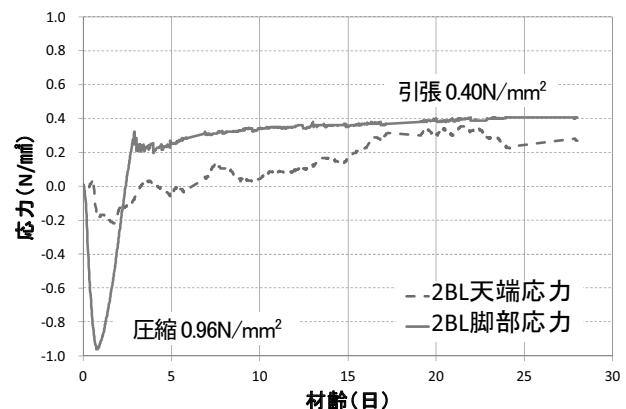
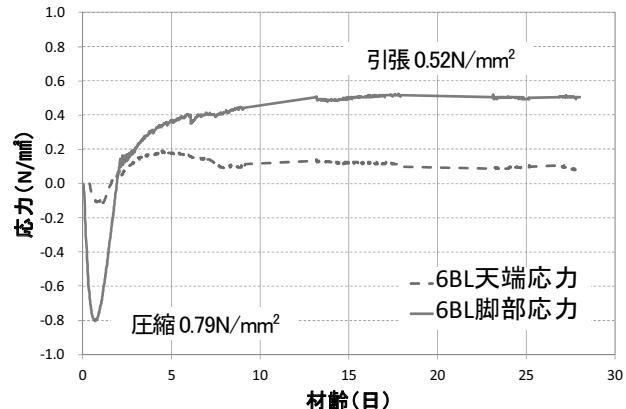
脚部と天端に設置した若材齢適用型の有効応力計の測定結果を図-13、図-14に示す。

- ① 両図より、膨張コンクリート、ノーマルコンクリートとともにインバートの拘束をうける脚部において打設直後に圧縮応力が発生し、その圧縮応力の値は膨張コンクリートで最大  $0.96 \text{ N/mm}^2$ 、ノーマルコンクリートで最大  $0.79 \text{ N/mm}^2$  となる。
- ② その後、コンクリートの硬化と温度変化に伴い材齢2~3日程度で引張り応力に転じる。その引張り応力の値は膨張コンクリートで最大  $0.40 \text{ N/mm}^2$ 、ノーマルコンクリートで  $0.52 \text{ N/mm}^2$  となり、膨張材の添加による圧縮応力の導入により、約 23% 引張り応力が低減される。
- ③ 膨張コンクリートの圧縮強度試験結果（表-3）より材齢3日で  $16.2 \text{ N/mm}^2$  となり、圧縮強度から推定される引張り強度特性値は式(2a)より、材齢3日で  $1.39 \text{ N/mm}^2$  となることから、発生引張り応力と比較し

て高い値を示している。ひび割れ指数は、約 3.5 ( $1.39/0.4=3.5$ ) である。

図-13 2BL（膨張コンクリート）有効応力  
+引張り -圧縮

図-14 :6BL（ノーマルコンクリート）有効応力  
+引張り -圧縮

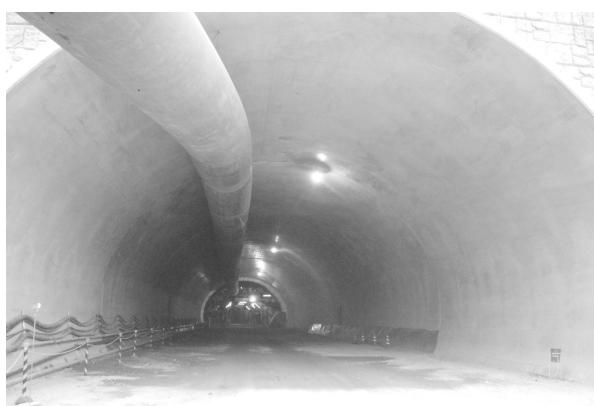
写真-4 覆工コンクリート打設完了（坑口部）

材齢28日および8ヶ月以上経過した現在において、膨張材を添加した1BLと2BL、ガラス繊維ネットによる対策を行った3BL、無対策の4BL～12BLのいずれのD IIIa-3区間のコンクリート表面にひび割れは発生していない。
