# コンクリートの練上がり温度を制御するバッチャープラントの検証

# 狭小長大カーブトンネルでの連続ベルトコンによる急速施工・仮設備の改善

# デュロメーターによる金ごて仕上げおよび湿潤養生の作業開始管理法の提案

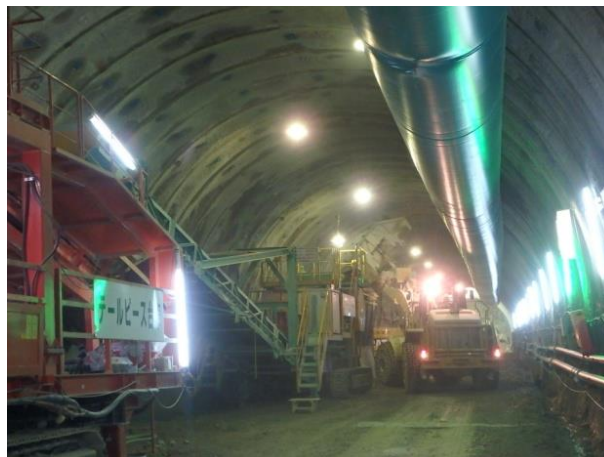
クラッシャー投入状況

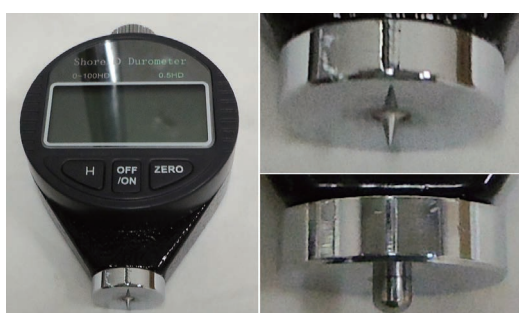
デュロメーター貫入針形状

そこで、筆者らは、信頼性の高い施工管理を行うには、金ごて仕上げや湿潤養生の適切な開始時期を定量的に評価し、判断することが必要と考え、定量的に表面の硬さが測定でき、小型軽量で安価、かつ躯体面への損傷が極めて小さい貫入式の硬度計「デュロメーター」に着目した。実験結果から、デュロメーターにより凝結状態を定量評価できることを確認した。本報では、これらの実験結果と実施工への適用によって得られた知見より、スラブ上面の凝結管理にデュロメーターを適用することの有効性を示す。

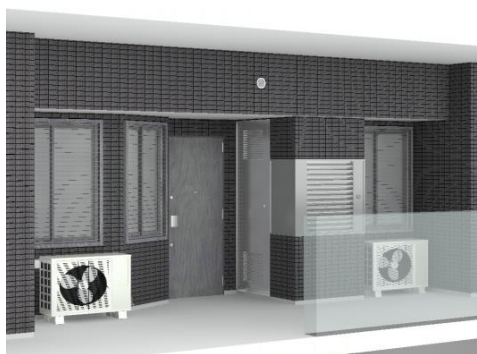
間柱型レンズダンパー取付けイメージ

そこで筆者らは、新築の RC 造中高層共同住宅を対象として、RC 間柱にレンズダンパーを設置し地震時の変形をレンズダンパーに集中させることで躯体の損傷を防ぐ技術の開発に着手し、2015 年に発足した社内プロジェクトの中で、実案件への適用に向けて試設計を行った。本報では、試設計の概要を報告する。

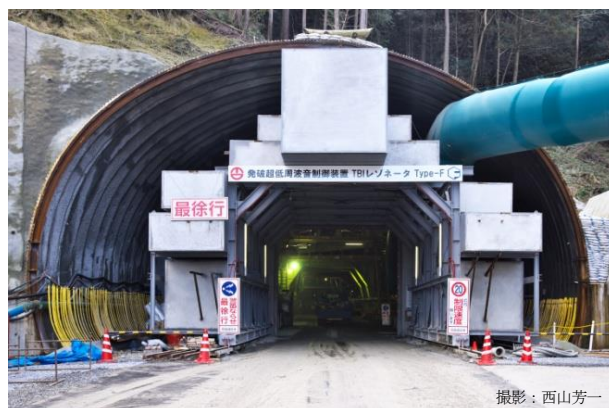
消音装置設置状況

トンネル工事における発破音への苦情を防止するためには、建具や窓ガラスのがたつきの発生原因となる超低周波音対策が重要である。そこで、音響管の共鳴現象を利用して超低周波音を効果的に消音する“TBI レゾネータ Type-F”を開発し実用化した。

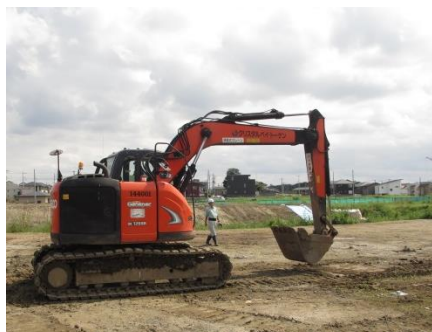
バケットによる地表面叩き状況

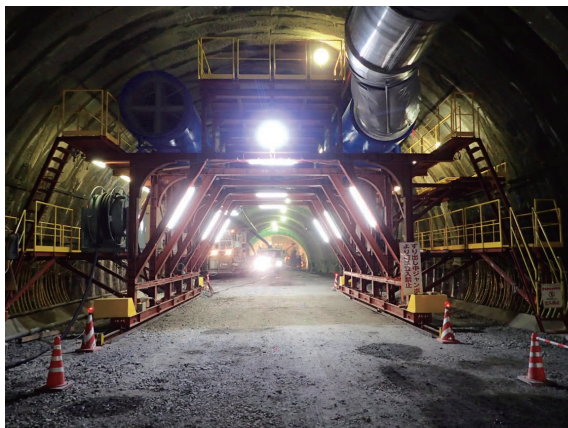
換気台車

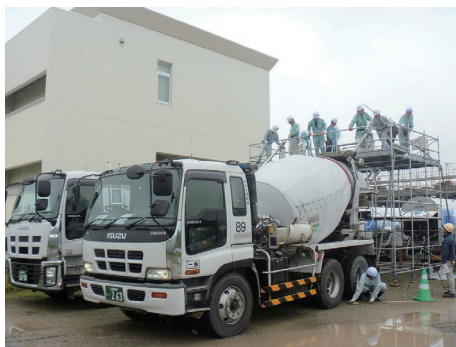
プレクーリング実施状況

今回、底版の外部拘束を受けるケーソン側壁の温度ひび割れ対策として、部分的に適用可能なプレクーリング工法を採用した。本稿では、コンクリートの温度測定結果および温度応力解析結果より、クーリング工法の部分適用による温度ひび割れ対策の有効性について報告する。

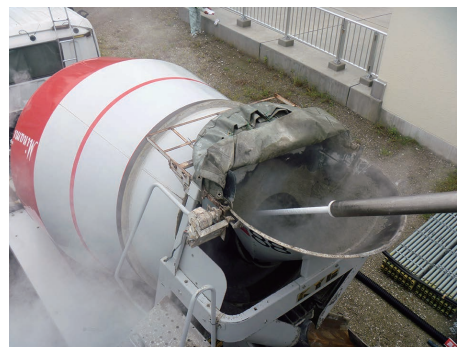
液体窒素投入状況

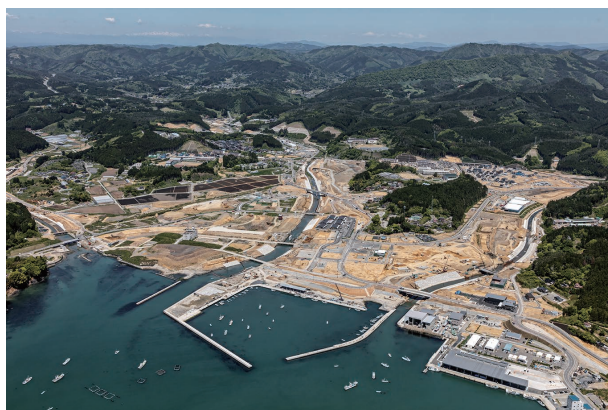
南三陸町盛土状況

当現場では、土工事の進捗率が 80%に達しているが、低地部の土量バランスが課題となっている。この課題を解決するため、低地部の盛土出来形を実測し、残りの必要土量を算出することとした。ここで、低地部全体の面積は 90ha と広大で、1 日当りの搬入土量は 3,000m<sup>3</sup>にも及ぶため、測量は迅速に行う必要があり、測量方法には従来の人力による測量ではなく、ドローンを利用した空中写真測量を用いることとした。

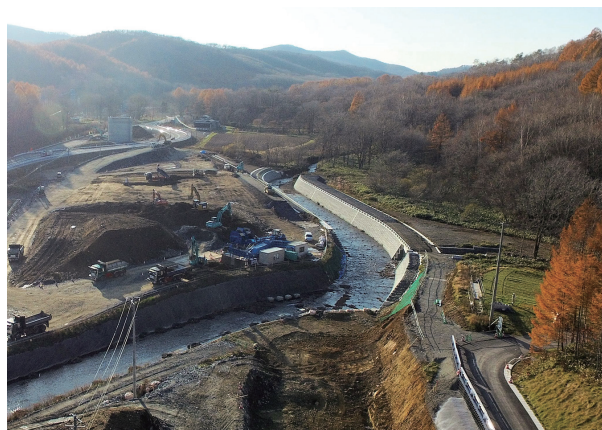
河川付替工、本線盛土工の状況  
中央（青い機械）は万能土質改良システム
