Summary The shield tunneling discussed in this paper was part of a Bureau of Waterworks Tokyo Metropolitan Government project to construct a dual system and network of transmission pipes. The mud pressure shield machine used had a boring diameter of 3,080 mm. Relatively long, the tunnel measured 4,447 m. The excavated earth ranged widely in characteristics and included gravel layers with boulders, layers of extremely hard sand with N values exceeding 50, and cohesive soil layers. It was known in advance that the machine would encounter a segment of the Tachikawa fault. The location of the tunnel beneath a heavily traveled Tokyo metropolitan trunk road made it difficult to replace cutter bits, due to the area of the surface they would occupy. The need to remain on schedule created pressure to minimize time losses per excavation cycle through the long tunnel.

Key Words : Long-distance shield, Bit wear, Wear detector, Fault, Rail double track

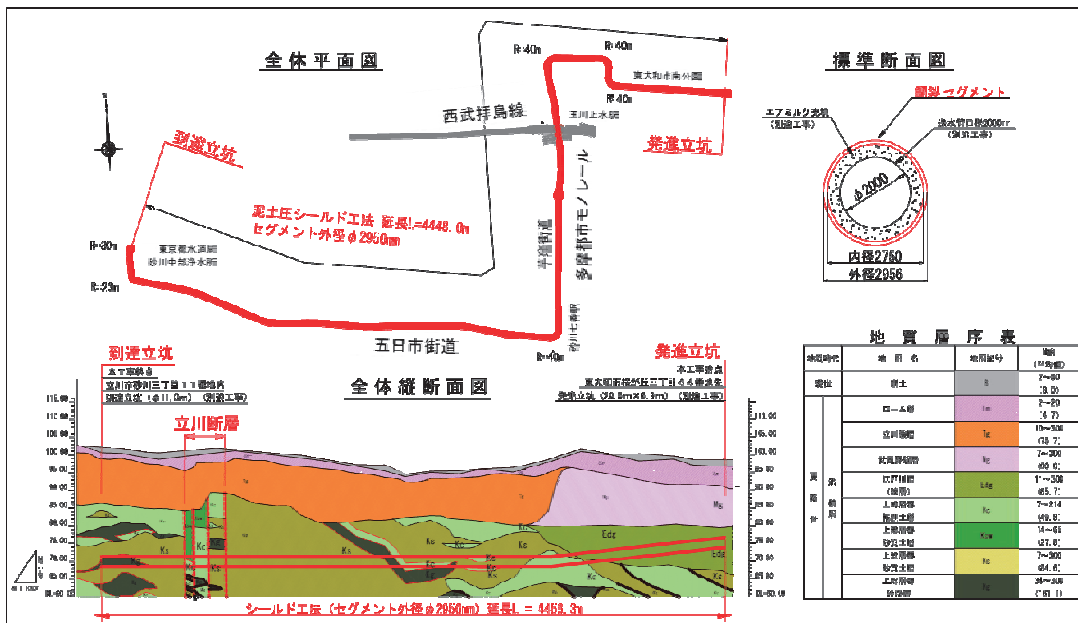
図-2 シールド路線平面・断面図

当該路線は山の手台地とよばれる台地上に位置し、その地層構成は下位より、上総層群 (Ks, Ksw, Kc, Kg)、江戸川層 (Edg)、武蔵野礫層 (Mg)、立川礫層 (Tg)、ローム層 (Lm) および埋土層 (B) となっている。シールド掘削断面の地層は玉石を含む礫層から硬質な砂層、粘性土層と多岐にわたる。

特徴として、発進から900mまでは江戸川層 (Edg) で、調査では厚み150mmの玉石が確認されたことから最大礫径 (長径) 450mm程度を想定しておく必要があった。

発進から1,300mより上総砂層 (Ks) となり徐々に水位が低下する。2,000m付近では下部に位置する上総礫層 (Kc) に地下水が吸われるような形でさらに低下し、シールドは無水区間を通過する可能性があった。

3,600mから3,800m区間は立川断層と想定されており、地層が不連続になっている。(図-2)

発進立坑は警視庁総合教養訓練所グラウンド内にあり、シールド路線は発進から900mまでは市道、その後は芋窪街道 (都道)、五日市街道 (都道) 直下を通過するが、平面線形としてR=40mの曲線が左右2箇所づつ、到達直前に右曲がりのR=23mと30mがある。縦断線形は発進から1,227mまでは下り4.41%、その後は水平となる。土被りは発進地点で20m前後、水平区間は25~31mであった。

周辺環境は、発進立坑付近は公園、学校がある比較的閑静な住宅街に対して、900m以降は交通量の多い芋窪街道、五日市街道である。また発進から900m~2,100m間の芋窪街道では多摩都市モノレール (高架) 直下を並走し、1,300m地点では西武拝島線を横断する。(図-2)

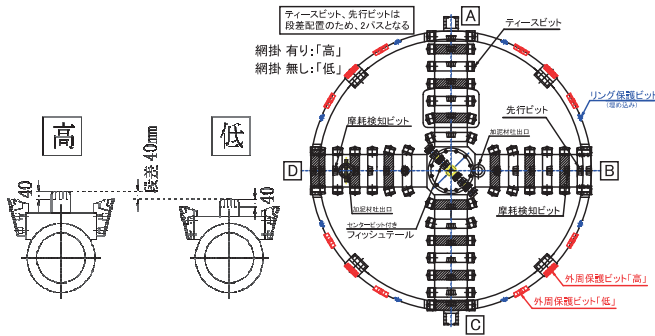
図-4 特殊段差ビット

摩耗延命策として、同パス上に40mmの高低差を設けた特殊段差ビットの設置を採用することとした。(図-4) これにより「高」のビットが先行で働き(今回は許容摩耗量の20mmまで)、その後「低」が働くものとした。ただし、この対策をもって「低」ビットは許容摩耗量20mmに対し予測値は19.7mmと全く余裕のないものであった。(図-5)

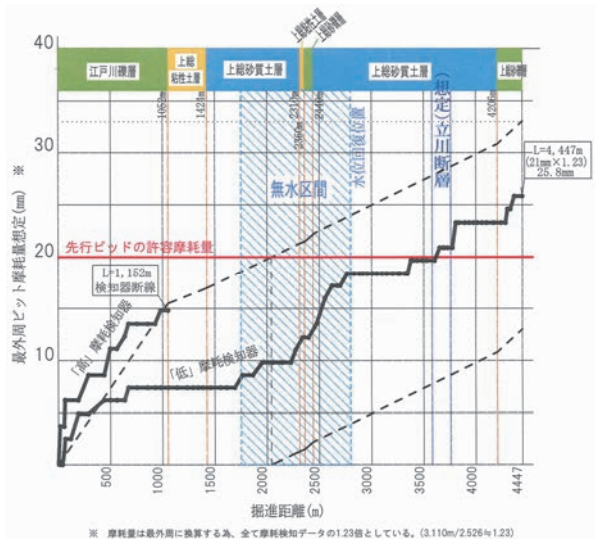
図-12 摩耗検知器データ

発進直後の地層は玉石を含む江戸川礫層のため、700mまでは「高」「低」ビットともに急激に摩耗が進行した。(図-12) 発進直後の「低」は、同パス上に40mm高く装備されている「高」に守られ摩耗が抑えられると想定していたが、「高」に同調するように摩耗し、発進から

700m地点で「高」13mm、「低」7mmまで摩耗し、その後進行は一旦収まった。一方1,100m地点で「高」の検知器が測定不能となり、以降は「低」の検知器でビット全体の摩耗状況を判断せざるを得なくなった。

700mから1,700mまでの1kmでは摩耗は進行しなかった。これは同パス上にある「高」ビットによる保護効果、さらに1,050~1,400m間が上総粘性土層であったことが考えられる。

図-13は工事着手時に実施したボーリング調査での地下水位と、掘進停止時にチャンバーのスプリングラインに設置した土圧計の数値を示したグラフである。ボーリング調査では2,000m付近の狭い範囲でシールド断面が無水となる区間が想定されたが、掘進停止時の土圧計の数値から判断すると無水区間は1,800~2,800mと広範囲に存在していたと思われる。一般に無水状態では地山の研磨効果が増大すると考えられ、ビットの摩耗も増長することが懸念されていた。図-12の摩耗検知データはそれを示しており、土質変化がさほど大きくない延長1,000mの無水区間で摩耗は10mm進行した。また後述

するが、立川断層が存在する3,600mから3,800m間では、水位が変動して度々無水状態となったため摩耗の進行は激しかった。

摩耗は3,600m地点で許容量の20mmを超えたが、カッタートルク、推力等に特段の異常は認められなかったため、掘進を継続した。

4,200mから到達点までは上総砂礫層であったためか摩耗はさらに進化した。

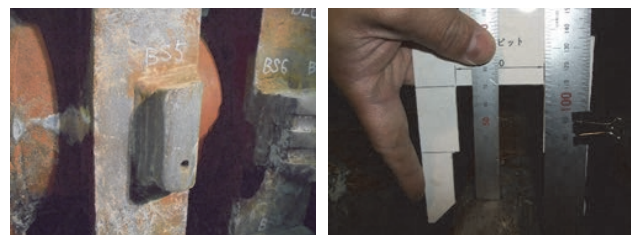
写真-2 「高」摩耗検知ビット

「高」側の摩耗検知器については、1,100m地点において測定不能となったが原因は、工場検収後の配線の導通試験より、検知器の脱落が原因と判断される。(写真-2)

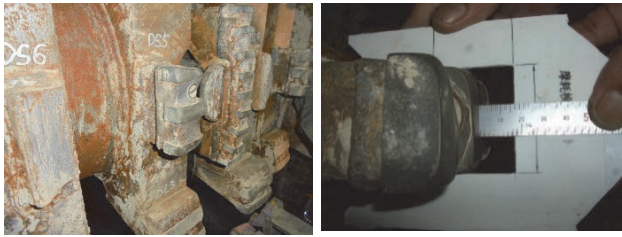
写真-3 「低」摩耗検知ビット

一方「低」側の摩耗検知ビットは健全であり、到達まで摩耗量を計測することができた。本ビットのチップ部の実際の摩耗量は17mm(4mm)であったが、検知器を埋め込んでいる母材部は検出値と同一の21mmであった。これにより摩耗検知器の信頼性の高いことが証明された。(写真-3)

予測するチップ部と検出する母材部との相違があるものの、計測値が安全側に表示され、かつ1mmピッチで正確に母材部の摩耗を把握できるため、掘進中の予測管理および早期対策の検討に有効であることがわかった。

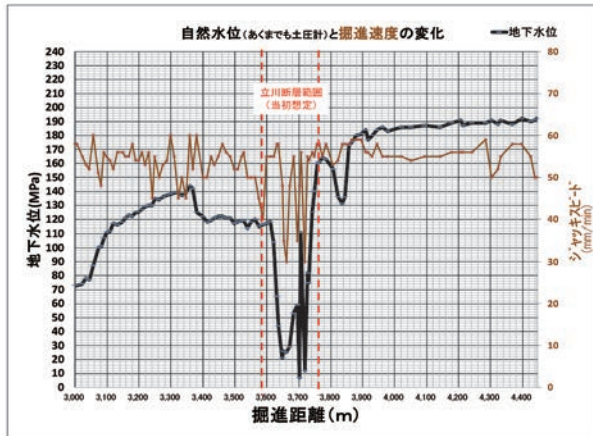
図-14 自然水位と掘進速度

当初設計段階では、調査ボーリングにより断層位置は発進から3,580m～3,760mの範囲と想定されていた。図-14は、自然水位と掘進中の掘進平均速度の変化を示したものである。想定された断層位置の範囲で急激に水圧が乱高下しており、掘進速度も非常に低い値でばらついている。工程確保のためカッター圧、ジャッキ圧の上限で掘進速度を管理しており、掘進速度の変化が掘削地盤の変化を表していると言える。以上より、断層位置は当初の想定どおりであったと思われる。
