## 厳寒地における張出し片持ち架設 PC 橋の品質向上への取り組み

Efforts to improve the quality of the cantilever erection PC bridge in cold regions

本稿では、上記問題を解決した新富良野大橋 B 橋上部工事の取り組みについて報告する。

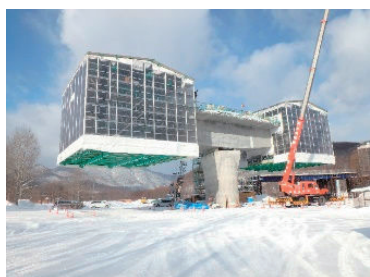
写真-1 超大型仮囲い

- 寒冷地におけるコンクリートの品質は、大型仮囲い（写真-1）の設置と養生管理システムの導入によりトラブルを防止した。
- グラウト頻度の問題は、真空防錆技術の初適用により一括してグラウトすることが可能となった。
- 橋面高さは、上げ越し管理システムの開発により省力化を図り、かつ発注者の基準値を満たすことができた。
- 仮支承コンクリート解体の問題は、ワイヤーソーと放電破碎（写真-2）の併用により施工業者の確保と工程確保が可能となった。
- 設計照査の問題は、CIM モデルによる躯体確認の試行により、立体的画像で目視確認ができるようになった。

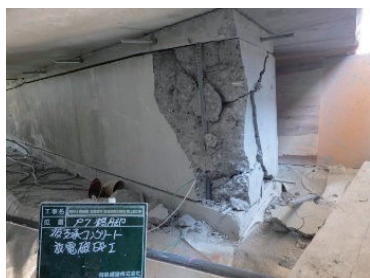
写真-2 放電破碎状況
