水道用利水ダムの治水活用を目的とした放流設備の設置工事 — (二)武庫川水系羽束川 千苺ダム治水活用施設整備工事 —

Installation Work of Outlet Facilities for Flood Control Utilization of a Water Supply Dam
(Installation Work of Facilities for Flood Control Utilization of the Sengari Dam
in Hatsuka River of Class B Muko River Drainage System)

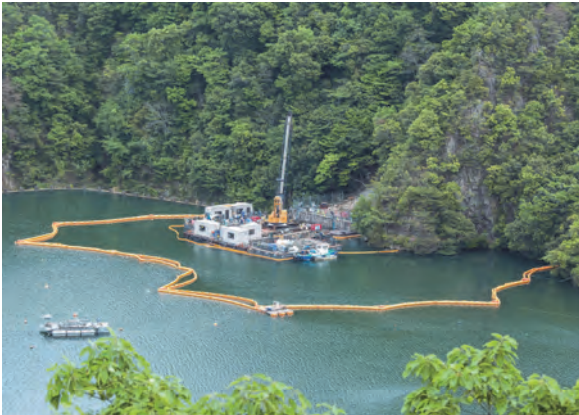
写真-2 クレーン台船作業状況

放流設備施工地点（副堤付近）には資機材を搬出入する道路がない。そのため、資機材を運搬する拠点として貯水池上流に船着場を整備し、船着場から施工地点まで船舶による輸送（航行距離5.5km）とした。施工地点の荷役は、台船上にクローラークレーン（70t）を搭載し、資機材運搬台船から積込みを行った（写真-2）。

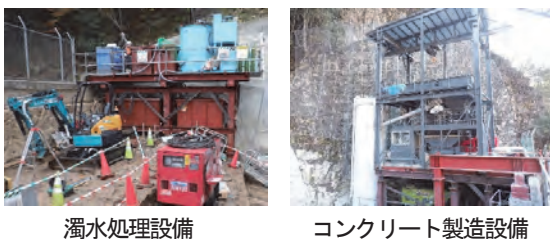
写真-3 仮設備設置状況

放流設備構築のための仮設備として放流設備側の狭隘なヤードに、濁水処理設備（10m³/h）、セメントサイロ（25t）、バッチャープラント（製造能力9.8m³/時間）などの既設構造物の撤去や放流設備の構築のための仮設備を配置した（図-3）。写真-3にこれらの設置状況を示す。

濁水処理設備 コンクリート製造設備

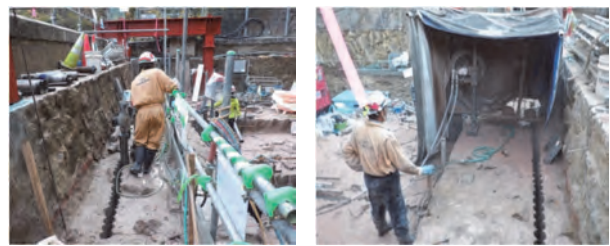
表層放流設備は、既設の放流トンネルの一部の坑口上部を取壊して撤去した後、残した既設構造物の一部を利用して二段式ゲートを構築する。このため、撤去工は、放流設備の構築に利用する既設構造物に亀裂などが生じないように、コアボーリングおよびワイヤーソーによる連続削孔を併用し既設コンクリートをブロック状に縁切りして行った（写真-4）。また、表面の取壊し中に石積のアーチが落下するのを防護するためにトンネル内部から支保工を設置した。図-5にトンネル内支保工配置図を示す。

コアボーリングによる切断 ワイヤソーによる切断
写真-4 既設構造物の撤去状況

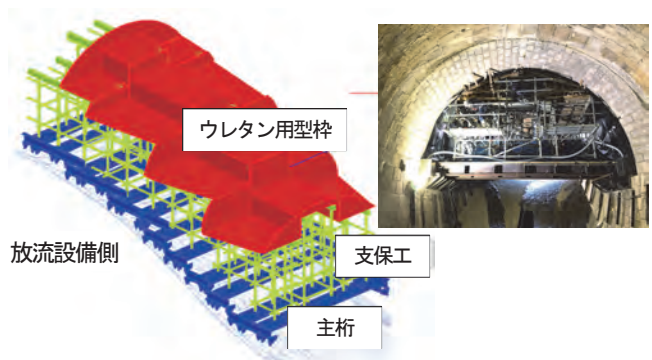
図-5 放流トンネル内支保工配置図

す。支保工は、側壁部スプリングライン付近より低い高さに支保工受材を設置し、主桁が圧縮作用となるよう配置した。また、既設構造物取壊し箇所と支保工の間の空隙は発泡ウレタン注入により充填した(図-6)。支保工および発泡ウレタンにより支持した状態で既設構造物を撤去し、支保工および発泡ウレタンを撤去した後、表層放流設備の躯体を構築するためのコンクリート工を行った(写真-5)。また、二段式ゲートおよび放流管を設置して(写真-6)放流設備を構築した。

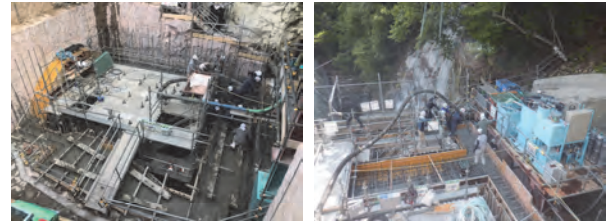
3リフト 9リフト
写真-5 コンクリート打設状況

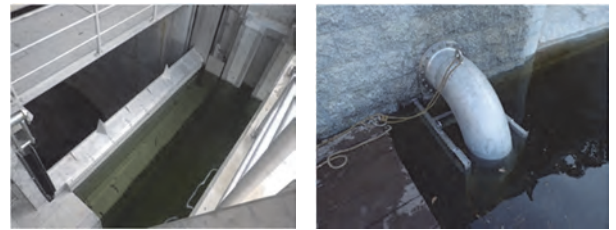
二段式ゲート(表層放流設備) 放流管(底層放流設備)
写真-6 放流設備

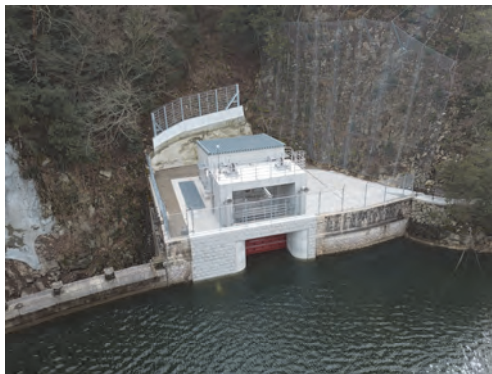
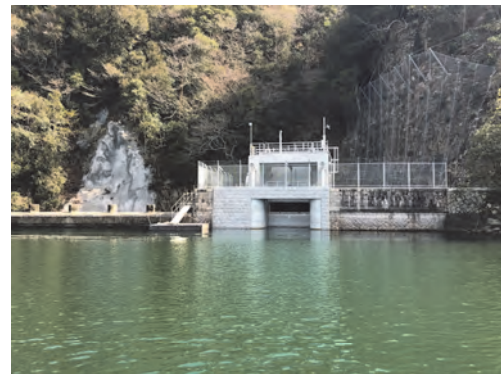
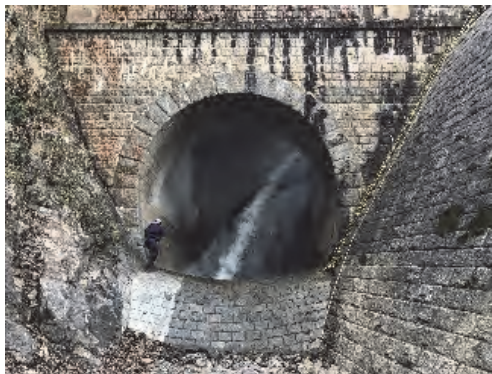
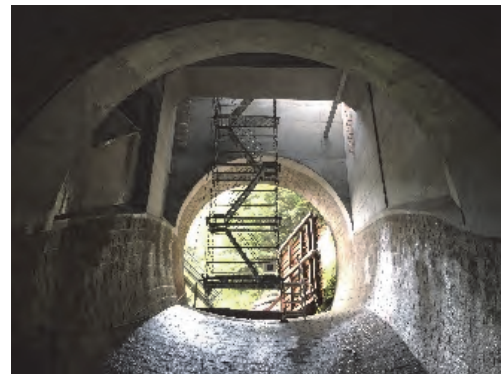
写真-7 完成写真(千苺ダム放流施設)

以上、利水ダムを治水活用するための工事における取組みについて報告した。施工ヤード、資機材の輸送および利水ダムにおける水質保全などの制約があったなかで、2022年2月に無事竣工することができた(写真-7)。

全景

副堤正面

トンネル上流より

トンネル下流より
