# 昭和初期に建てられた鉄筋コンクリート造建物の歴史的背景と構造性能

## Historical Background and Structural Performance of Reinforced Concrete Buildings Built in the Early Showa Period (1926 – 1989)

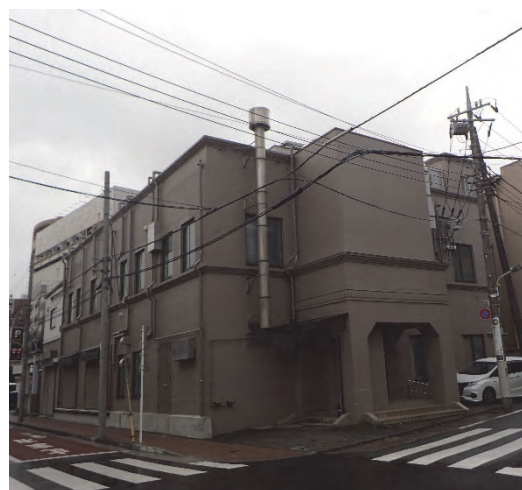
写真-1 対象建物の外観 (2021/8/17南東から撮影)

対象とする建物は所在地が東京都大田区南六郷二丁目、地上2階建ての上にPHを有し、建築面積約312m<sup>2</sup>、PHを除く鉄筋コンクリート造の延床面積約617m<sup>2</sup>、高さ11.8mの建築物である。建物の外観を写真-1に示す。

詳細は後述するが、当該建物は昭和13年(1938年)に特殊製鋼株式会社の研究所として竣工し、85年が経過したRC造建築物である。

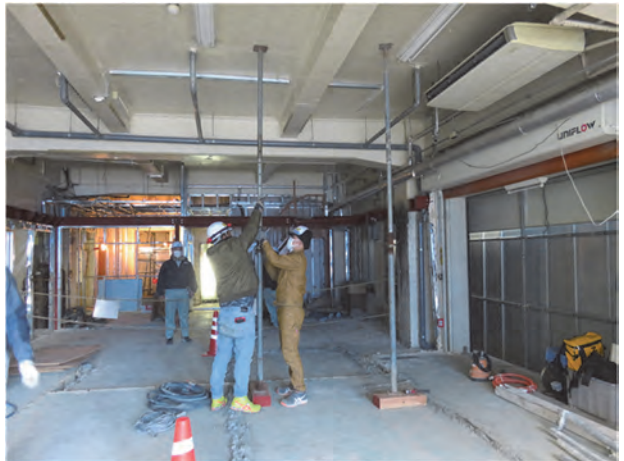
写真-2 スラブ保持のためのサポート設置作業

まず、写真-2に示すように、1階および2階の採取対象部材周辺に支保工を設置し、梁部材切断後もスラブに生じる鉛直荷重を支保工に負担させる計画とした。

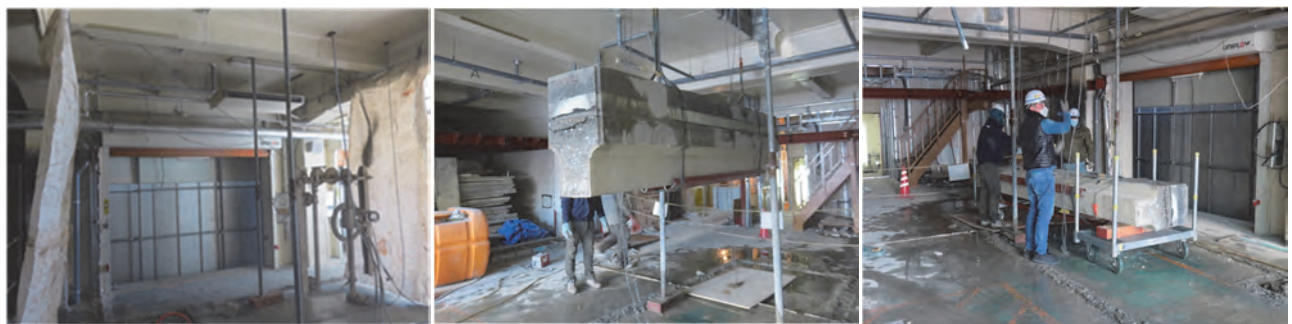
ワイヤーソーによる切断作業は写真-3に示すように、1階に機材を設置して行い、梁端部の小口部分と両側スラブを切断した。また対象部材上のシンダーコンクリートなどは除去せず、そのまま切断した。散水は2階から行い、切断時に発生するノロ水は止水養生により対処し、取水

ポンプにより除去した。部材切断後は写真-4に示すように、チェーンブロックの操作により部材を1階に下降させた。そして、写真-5に示すように、重量台車に載せて屋外に搬出し、8tユニック車に積載して運搬した。

写真-3 ワイヤーソーによる部材切断

写真-4 採取部材下降

写真-5 採取部材搬出

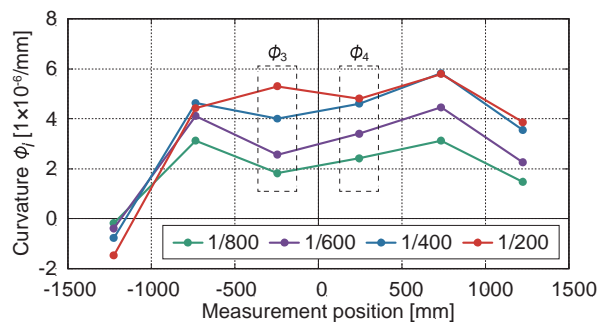
図-11 曲率分布

曲率の分布を図-11に示す。曲率は試験体の上下において表面から40mmの位置で計測した100mmの区間の相対変位を用いて式(3)より求めた。

試験体中央から±490mmの範囲が理論上の曲げモーメント一定区間であるが、図-11の曲率分布からも若干の誤差があるものの概ね同様の傾向が確認できる。以上のことから、次章では曲げモーメント一定区間の曲率として $\phi_3, \phi_4$ に着目して考察を行うこととする。

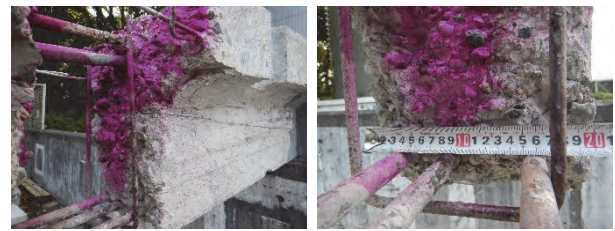
写真-6 コンクリートの中酸化深さ測定

実験後にスパン中央近傍のコンクリートを研り、JIS A 1152:2018に準じて中性化深さを測定した。その様子を写真-6に示す。測定の結果、梁の側面および下端から50~70mm程度の範囲まで中性化の進行がみられ、下端主筋の周辺コンクリートは中性化していることが確認できた。スラブ部分における中性化は確認されなかった。
