連続ベルコンシステムによる土砂搬送

(R35mS カーブ、カセット部地上配置)

Earth and Sand Transportation by Continuous Belt conveyer
(R35mS-Curve, Placement of the Cassette Member above the Ground)

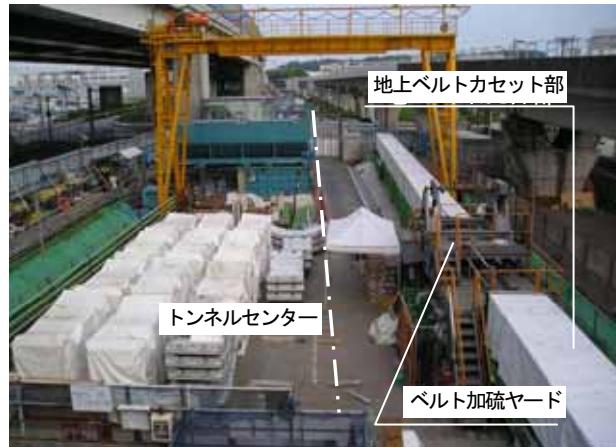
写真-2 地上カセット配置状況

カセット部地上配置は、立坑下の駆動部からキャリア、リターン両ベルトを坑内ベルト芯のまま（トンネルセンターから右 1.55m）垂直ベルコン下部を通過させ、垂直ベルコン背面を立坑に沿って、約 36m 垂直に立ち上げ、地上までベルトを取り出している。ここで、地上配置のベルトを 90° 反転させる「ベルト反転装置」をキャリアベルトに対して 2 組利用し、坑内ベルト芯から 2.5m シフト（トンネルセンターから 4.05m）させる事でカセット部地上配置を可能にした。（写真-2、写真-3）

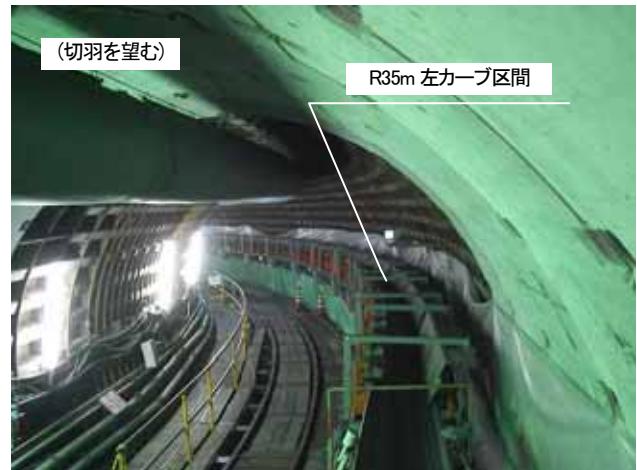
写真-4 R35m 左カーブ区間

ベルトを 4 個のキャリアローラで受け、カーブ内側を特殊押えローラによりベルト端部を強制的に押え、カーブ外側にはツバ付サイドローラを装備し、ベルトを R35m 曲線に対応させるものである。また、ベルトは発生するベルト張力に耐え得る高強度（800kgf/cm、4Ply）のものを使用している。（図-3、写真-4、写真-5）

坑口から約500mに位置するR35mSカーブの左カーブ区間ににおいて、キャリア側ベルトのカーブ外側端部が起点となってベルトがめくれる不具合が発生した。めくれ不具合は2回発生し、2回目は、めくれたベルトがフレームに拘束された状態になり、加硫部にて破断した。

原因としては、ベルト端部（耳部）の損傷が起点となつものであった。R35m区間Sカーブ対応の連続ベルコンは、カーブ内側を特殊押えローラにてベルト端部を強制的に押え、ベルトをR35m曲線に対応させるものであるが、それまでの稼動において、ベルト端部損傷が激しく強度低下し、カーブ内側に位置する押えローラに喰い込む形になっていた。これによりカーブ外側に位置するツバ付サイドローラとベルト端部のラップが無くなり、稼動中にベルトがめくれてしまう不具合となった。

対策項目	対策前	対策後	目的・効果
損傷ベルトの置換	損傷しているベルト区間を特定し、巻取り（取り除き）、新品ベルトを新たに挿入加硫する。		ベルト端部のカーブ内側押えローラへの喰込みを無くし、カーブ外側ツバ付サイドローラとのラップを確保する。
カーブ外側ツバ付サイドローラの改良	ツバ径φ40mm	φ60mmへの改良（交換）	
カーブ外側ツバ付サイドローラの増設	ツバ付サイドローラ装備数 50個	ツバ付サイドローラ装備数 62個	カーブ外側ツバ付サイドローラとベルト間のラップを確保する。
「ベルト片寄り検知器」によるベルト異常検出	装備無し	R35左カーブ：3箇所 R35右カーブ：1箇所	R35mSカーブ区間にて、ベルトがめくれる様な異常発生時、瞬時に停止させる。 (写真-12及び写真-13)
「回転検出検知器」によるベルト異常検出	駆動部に1個装備	R35左カーブ：1個 R35右カーブ：1個	
電流値上限インターロックの追加	インバータ盤過電流 定格×150%、1min以上	電流値上限インターロック追加 電流値300A、5sec以上 (任意設定)	ベルト異常時緊急停止
電流値データの取込及びトレンド把握	装備無し	掘進管理へ取込、電流値状況の把握	電流値トレンドから異常状態の把握

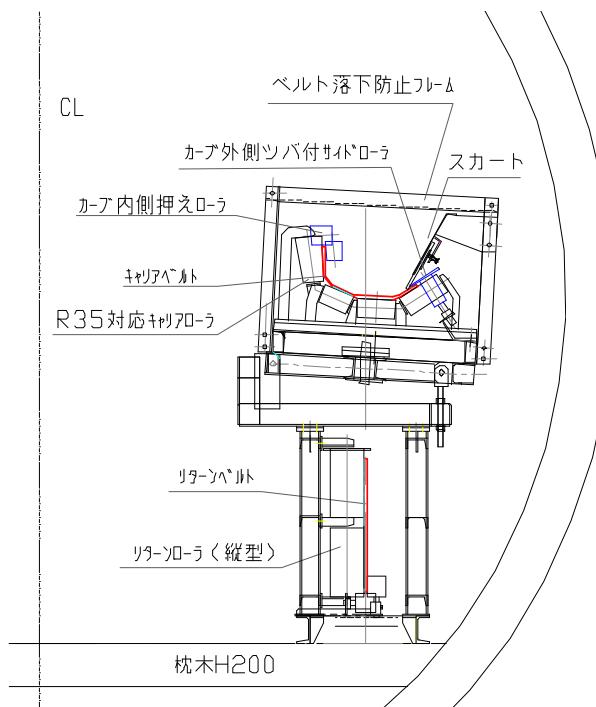
図-3 R35m 急曲線対応連続ベルコン断面

カーブ入り口リターン側にリターンベルトを 90° 反転させる「ベルト反転装置」を設置し、リターンベルトを縦型の配置にしている。これは、カーブ内側へのベルトに作用する力をベルト面で受ける事により、発生するベルト張力を大幅に低減させるものである。カーブ出口リターン側に再度、「ベルト反転装置」を設置し、リターンベルト縦型配置から水平配置へ戻している。（図-3、写真-6、写真-7）
