2011年東北地方太平洋沖地震における関東地方の液状化被害調査

Reconnaissance Report on Liquefaction in Kanto Region during the 2011 Tohoku-chiho Taiheiyo-oki Earthquake

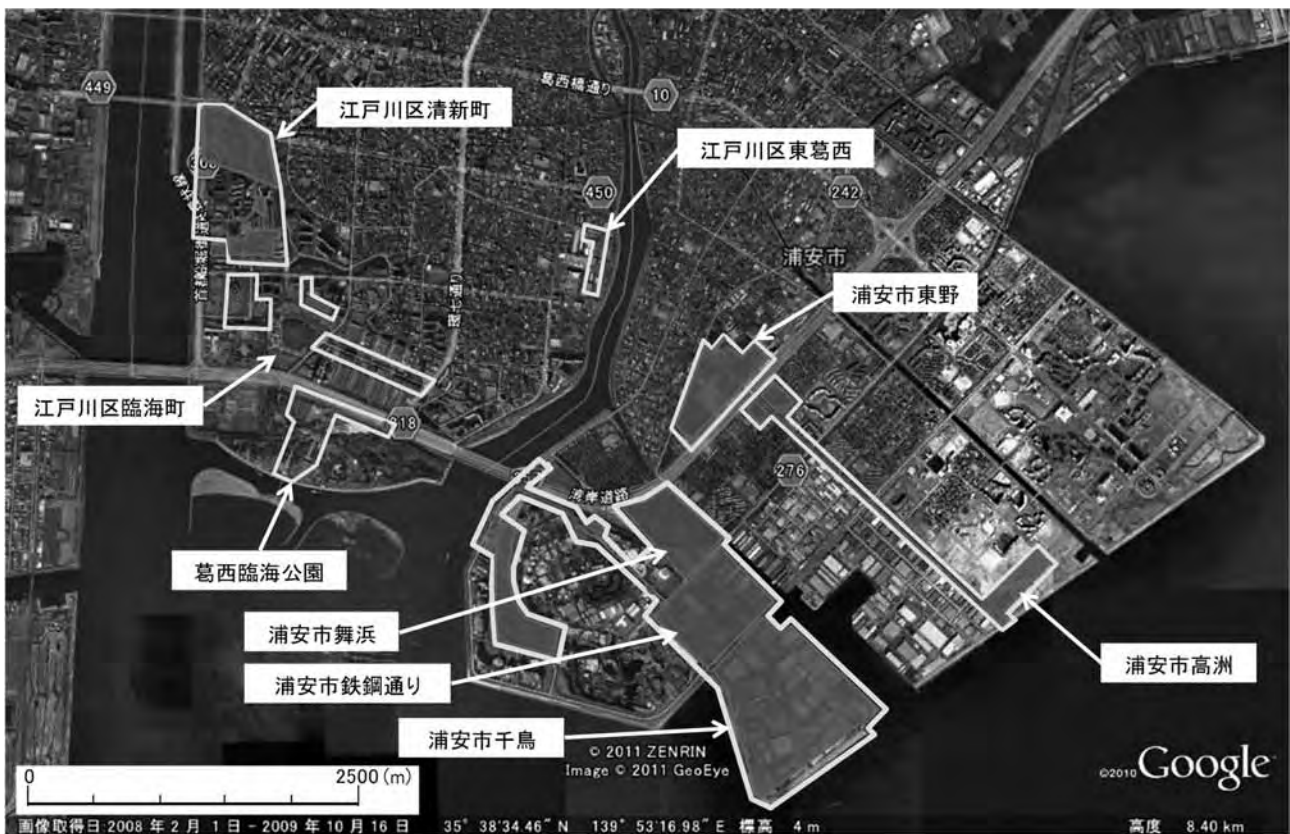
図-3 東京湾岸の調査範囲と液状化の分布(Google Earthを利用)

と浦安市の一部であり、近年の埋立て地がほとんどであるが、旧来の地盤でも比較のため、調査を行っている。図-3には、調査範囲とともに液状化を確認した範囲を示している。液状化を確認した地点を表-1に示す。液状化が発生した地点のほとんどは、比較的新しい臨海埋立て地であり、旧来の地盤とは、液状化の発生の有無やその程度で明瞭な違いが見られる。

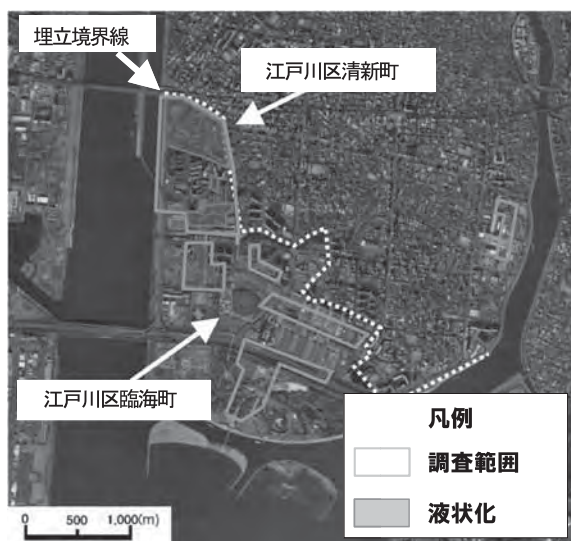
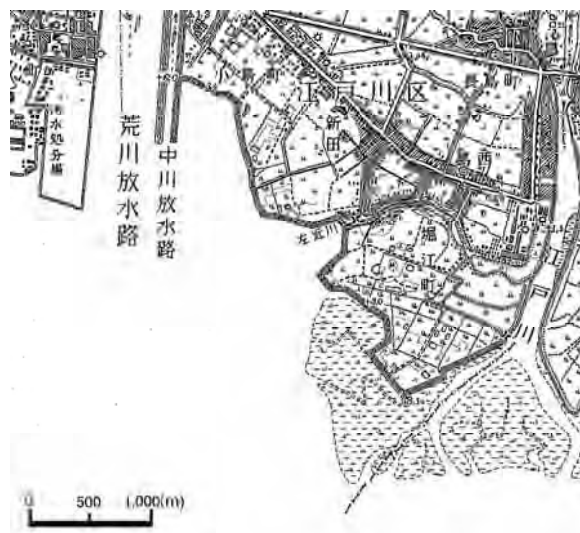
図-4 江戸川区の埋立て地と液状化地点 (左: Google Earth を利用, 右: 文献7)を引用)

図-4に江戸川区の埋立て前の旧版地形図⁷⁾とともに、現在の航空写真中に埋立て境界と液状化地点を示したものを示す。液状化地点のほとんどが埋立て地に集中していることが分かる。図-5には液状化の被害の激しかった江戸川区清新町の調査範囲と液状化の範囲を示す。図-5については、液状化の程度を、噴砂が確認される程度であるか(軽微な液状化)、道路や地盤の沈下、舗装の被害、埋設構造物の浮き上がりなどの被害が生じているか(液状化)によって区分している。ただし、調査時点では、それぞれの地点で地中に隠れた埋設構造物に実際の被害があったかどうかを確認できていない場合もあるので、区分はあくまでも地上に現れた被害の目視によるものである。江戸川区の埋立ては、旧版地形図からはほぼ同じ時期に埋立てられたと推定される。埋立て地の清新町は、旧護岸で旧来の土地である西葛西と区切られており、標高は西葛西に比べ3m以上高くなっている。液状化は清新1丁目と清新2丁目の南部で激しく、清新2丁目の北側の高層住宅地区と清新町と新左近川で区切られた南側の臨海町では、それほど顕著ではない。このように同時期に埋立てられた地点でも液状化の程度に違いが見られる。図-6には、東京の液状化予測図⁸⁾に示された清新町付近の予測図を示す。清新町付近は、液状化の発生が少ない地域となっており、今回の液状化被害とは必ずしも一致しない。埋立て地においては、地盤の値

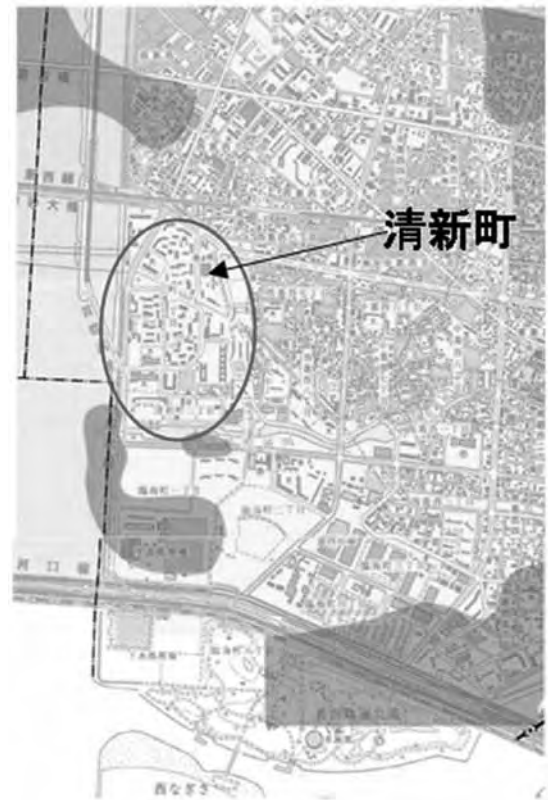
図-6 東京低地の液状化予測図⁸⁾と液状化地点の比較

だけでなく、埋立て方法、埋立て材料、年代効果などで液状化の発生のしやすさが変わると考えられ、今後の地震防災対策を考える上では、なぜそこだけが液状化したか、あるいは、液状化しなかったのかを検証する必要がある、また、このような要素を考慮に取り入れた液状化予測図の見直しが必要と考えられる。

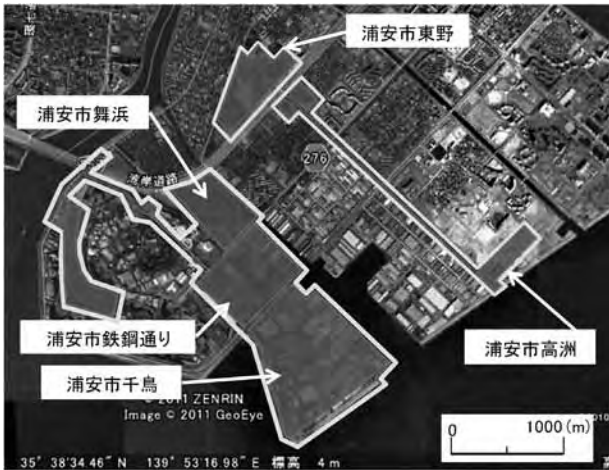
図-7 浦安市の調査範囲と液状化地点 (Google Earth を利用)

を図-7に示す。各地で非常に激しい液状化が発生し、大量の砂の噴出により建物の傾斜、道路の沈下、傾斜、埋設管の浮上、蛇行など被害の程度も厳しいものとなっている。一方、江戸川区同様に、埋立て年代に関わらず、地域によって被害の程度は異なる。舞浜駅横の商業施設の領域は液状化対策が施された地域である。ここでは、一部で噴砂が見られたものの、周辺の舞浜駅前や浦安運動公園、鉄鋼団地、舞浜2、3丁目での激しい液状化被害とは対照的で被害が認められない。

旧来の土地との境の埋立て地側である東野では、液状化被害が発生している。旧堤防沿いの道を挟んで、旧来の地盤側の富士見では地盤変状がほとんど認められないのと対照的である。舞浜や東野といった埋立て地では、戸建住宅の被害が顕著である。

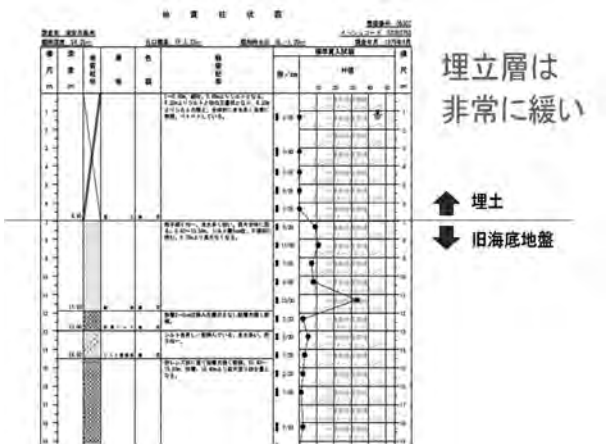
図-8 浦安市高洲の地盤柱状図(文献10)に加筆

図-8に液状化が激しかった地域(高洲)の地盤柱状図¹⁰⁾を示す。埋立て層の厚さは7m程度であり、値はほぼゼロで非常に緩い砂層である。また、地下水位は...1m程度と高い。図-9に採取した噴砂の粒径加積曲線を示す。細粒分がやや多いが液状化しやすい粒度の砂であることが分かる。このように、この地域は、液状

化の発生しやすい条件であったことが分かる。弱材齢の埋立て地の砂の細粒分に関しては、東京湾岸埋立て地が液状化した1987年千葉県東方沖地震を含む複数の地震の噴砂の粒度分布が検討され、埋立て地の噴砂には、細粒分が多い場合があるが、粘土分含有率が低く、非塑性であり、液状化しやすいことが示されており¹¹⁾、今回の埋立て地での液状化は、旧来の知見を逸脱するものではない。

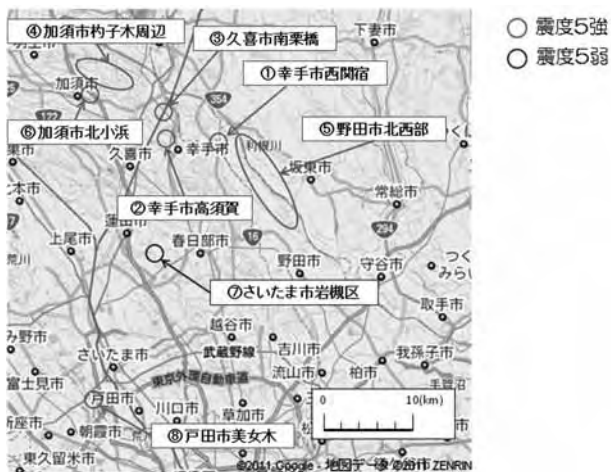
図-10 関東地方内陸部（埼玉県東部、千葉県野田市北部）の液状化の調査地点

内陸部における主な液状化被害は、噴砂、戸建住宅・電柱等の傾斜、構造物周辺の沈下、道路の沈下、亀裂、農地の噴砂・亀裂・移動、水路の浮上・変形・噴砂堆積などであった。これらの被害の発生場所は、旧版地形図や古い航空写真との比較、道路の蛇行の様子などから、その多くは、旧河道と考えられる地点、湿地帯を新しく造成した地点などであることが分かる。

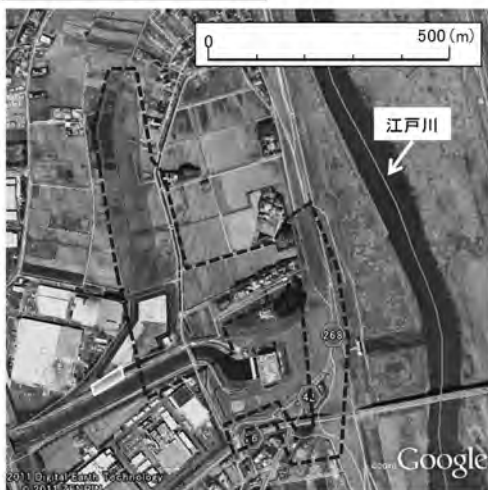
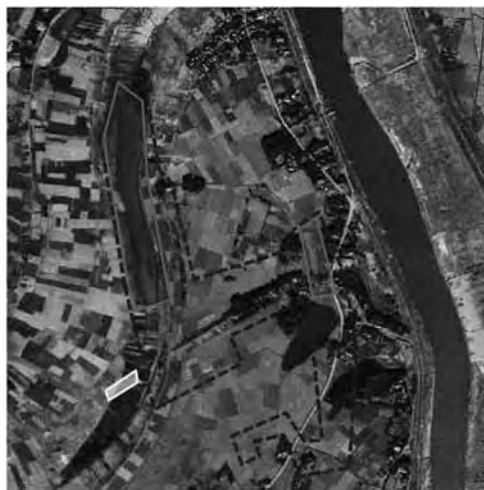
図-11 埼玉県幸手市西関宿の液状化地点(旧地形との比較)

図-11に幸手市西関宿の液状化地点を、現在の航空写真上および1947年の航空写真¹²⁾上に比較して示す。この地点では1923年関東地震で液状化が記録されており¹³⁾、今回も近傍で発生している。堤防取り付け道路が崩壊した地点は、旧版地形図では、斜面下の低地であり、比較的新しい時期に堤防が建設された地点である。液状化により噴砂が大量発生した農地は、江戸川と古川を結ぶ旧河道と考えられる。写真-25に斜面が崩壊した地点を、写真-26に、その法尻部での配管の浮上と民家の変形の様子を示す。法尻部では大量の噴砂が噴出し、電柱の沈下も見られた。写真-27に農地での大量の噴

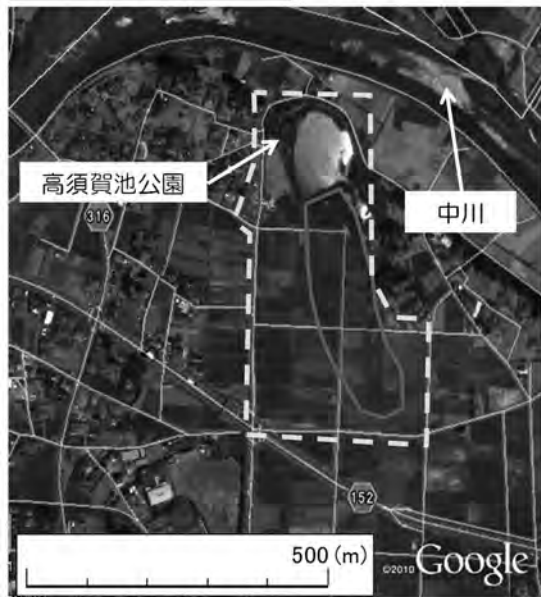
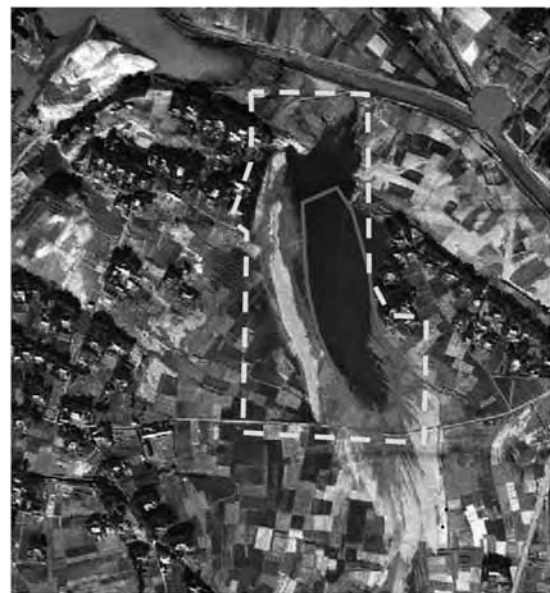
図-12 埼玉県幸手市高須賀池の液状化地点(旧地形との比較)

図-12に幸手市高須賀池の液状化地点を、現在の航空写真上および1947年の航空写真¹²⁾上に比較して示す。高須賀池は、1786年の利根川の決壊でできた池で、古く

は南北に長かったものが、1947年のカスリーン台風による利根川の大洪水で、南側の大半が土砂で埋まったとされている¹⁴⁾。1947年の航空写真には、古い高須賀池が確認でき、液状化が発生した場所は、この池の南側の埋まった部分に該当することが分かる。写真-28に農地に噴出した噴砂、農地の亀裂や流動の様子を示す。写真-29に、液状化した部分での道路の沈下の様子を示す。沈下量は約70mに達した。周囲の民家では、写真-30のように敷地、物置、外構の傾斜などが見られた。

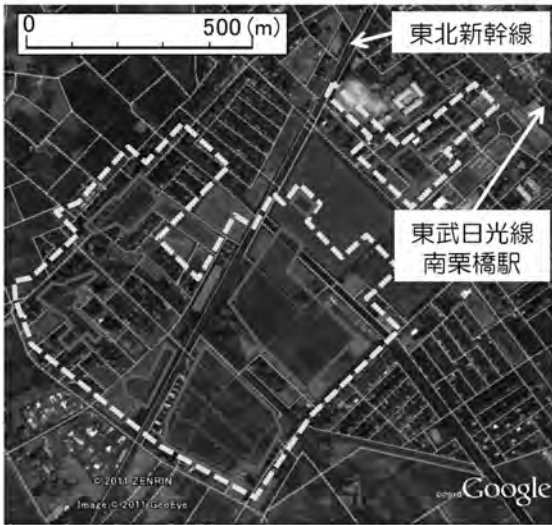
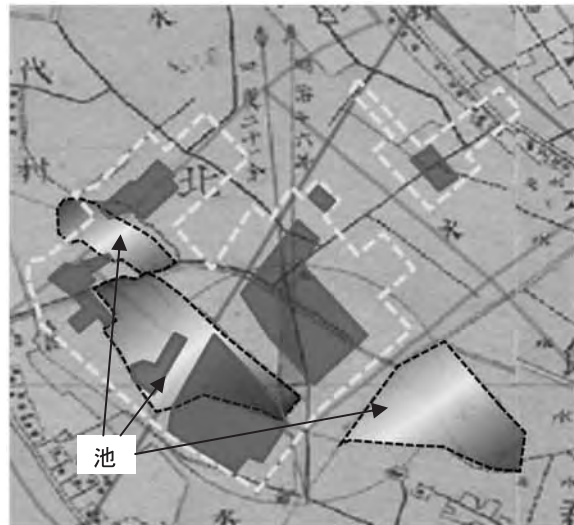
図-13 埼玉県久喜市南栗橋の液状化地点 (旧地形との対応)

図-13に久喜市南栗橋の液状化地点を、現在の航空写真上および明治時代の土地利用図¹⁵⁾上に比較して示す。久喜市南栗橋の液状化は、旧湿地に造成された戸建住宅の団地で発生している。この地域は、1986年以降の南栗橋駅開業にともない開発された新興住宅地であり、液状化被害のあった場所は、1990年代に住宅地となった新しい造成地である。特に南栗橋12丁目は、液状化の程度が激しく、多くの戸建住宅が沈下、傾斜する被害を受けた。

また、電柱も傾斜し、埋設管も被害を受けた。ただし、同じ住宅地内であっても、液状化発生の有無や液状化の程度にかなり違いがあった。1912 (明治45)年測量の旧版地形図では、確認できていないが、図-13に示した農業環境技術研究所の歴史的農業環境閲覧システムの図¹⁵ (1880 1886 明治13 19年の土地利用図)によれば、液状化の発生した造成地の部分の一部には池が確認できる。その後の旧版地形図を見ても、調査地点は付近に中川の支流が蛇行して流れる低湿地帯であったところで、造成の時点でもこの周辺は湿地帯であったと考えられる。写真-31に傾斜した戸建住宅、写真-32に道路沿いの電柱が軒並み傾斜している様子、写真-33に噴砂とその延長上での戸建住宅や塀の沈下の様子を示す。

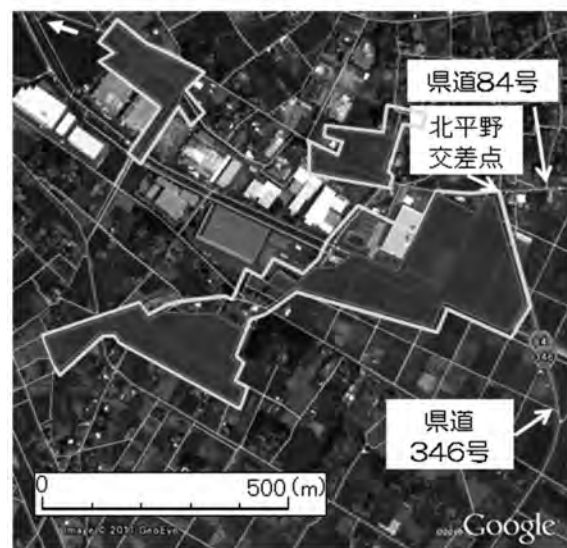
図-14 埼玉県加須市杓子木の液状化地点 (Google Earth を利用)

図-14に埼玉県加須市杓子木での液状化地点を、現在の航空写真上に示す。旧大利根町の加須市杓子木では、広範囲で液状化が発生した。昭和20年代 (1946~1953年)のデータによる旧版地形図では、現在の島中用水路

付近に古利根川の流路が幅広く残っている。液状化が核にされた安楽寺付近の集落は、明治40年代には既に集落として存在しており、その付近の道路の蛇行などから、さらに古い時代に河道があったことが予想される。写真-34から37に被害の様子を示す。農地への噴砂の堆積(写真-34)、道路の沈下、電柱の傾斜(写真-35)、農地全面に広がる噴砂丘と電柱の沈下(写真-36)、道路の亀裂・沈下・移動、道路わきの噴砂、電柱の傾斜(写真-37)、さらに住宅や外構の不同沈下・傾斜などの被害が生じた。図-15に旧大利根町の液状化予測マップ¹⁷を示す。これは埼玉県での直下型地震による液状化予測であり、地域全体で液状化の可能性があることになっているが、今回の液状化は、液状化の可能性が高い地点では発生せず、液状化の可能性がやや高い地点で発生している。このような液状化予測にある相対的な液状化の発生のしやすさについても、見直しの必要があると考えられる。

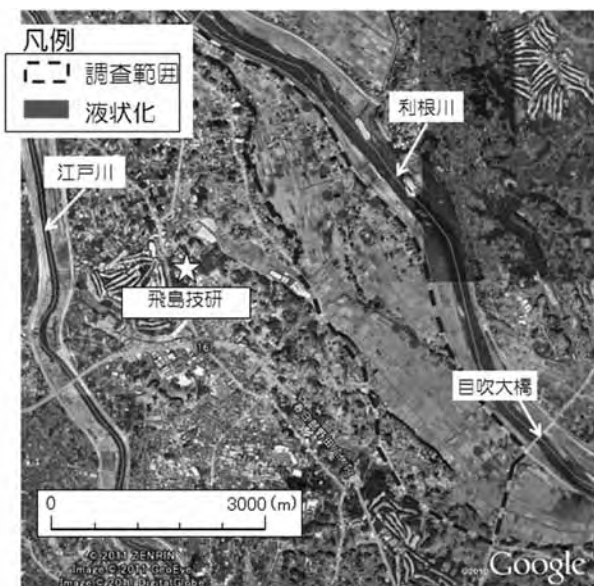
図-16 千葉県野田市北部の液状化地点 (Google Earth を利用)

図-16に野田市北部の液状化地点を示す。野田市北部に位置する旧関宿町の利根川沿いには、旧河道があったと考えられる蛇行した道や池が点在する。それに沿って、噴砂が点在している。写真-38、39に被害の様子を示す。この地域で確認された被害は、農地での噴砂、道路の亀裂・沈下、民家の沈下・傾斜である。また、液状化とは直接関連はないが、多くの民家の屋根がわらの被害が生じた。
