トグル制震装置で耐震補強された 10 階建集合住宅建築物の補強効果

Seismic Retrofitting Effect of 10-STORY Residential Building Retrofitted Using Damping System with Amplifier Mechanism

高瀬 裕也^{※1} 池田 隆明^{※1} 鈴村 武志^{※2} 佐藤 一彦^{※3}
Yuya Takase Takaaki Ikeda Takeshi Suzumura Kazuhiko Satoh
妹尾 嘉章^{※2} 阿部 隆英^{※4} 久保田 雅春^{※4}
Yoshiaki Senoo Takahide Abe Masaharu Kubota

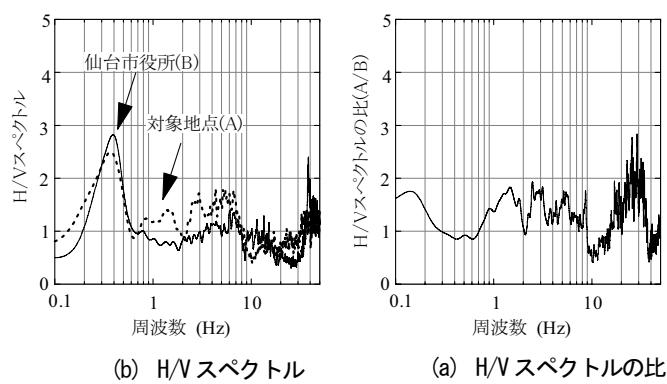
図-3 対象地点と地震観測地点(仙台市役所本庁舎)の微動のH/Vスペクトルとその比

本建築物では地震観測が行われていないため、対象地点から南西方向に約2.6kmに位置する仙台市役所本庁舎で観測された地震動記録⁸⁾を補正して使用する。補正方法には、比較的簡便でありながら工学的に妥当な精度で対象地点の地震動を評価できる、微動計測による地震観測点と対象地点のH/Vスペクトル比を用いた方法を用いる。Seoらの知見⁹⁾から式(1)が成立すると仮定し、観測波形の周波数振幅を二地点のH/Vスペクトルの比により補正する。図-3に二地点のH/Vスペクトルを示す。

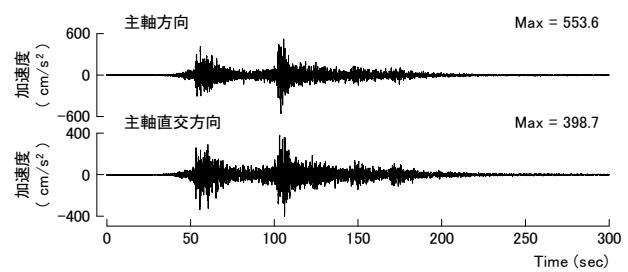
図-4 入力地震動の加速度時刻歴

続いて図-10の2階、3階、5階に注目する。入力地震動の特徴の1つに、図-4に示したよう加速度波形が2つの振幅の山を持つことが挙げられる。3階と5階では1つ目の振幅のピークに至る前に最早破壊開始点（図-10の丸印）と最遅破壊開始点（図-10の四角印）が存在する。これに対し2階では1つ目の振幅のピークに至る前に最早破壊開始点は存在するが、最遅破壊開始点は存在せず最遅破壊層間変形角に達しなかったことが分かる。しかし、写真-4(b)の2階の方立壁の様相や、残留ひび割れ幅が3mmである状況から、この階の方立壁がせん断破壊していたと考えられる。したがって、層間変形角が最早破壊層間変形角に達することで、方立壁がせん断破壊する可能性が高い。

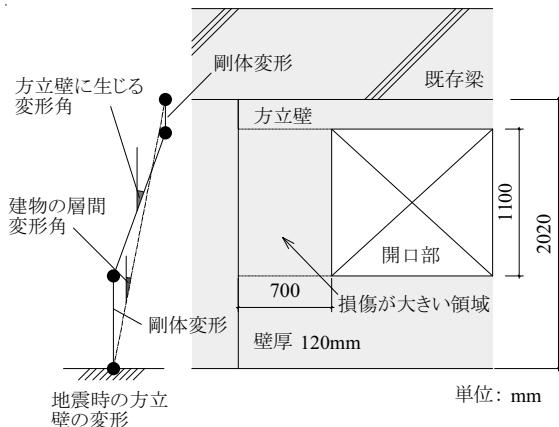
図-9 方立壁の諸元と地震時の変形

換言すれば、層間変形角が方立壁のせん断耐力時の変形角に達するよりも早い段階で、方立壁がせん断破壊したと推定される。そこで図-9に示すように、

垂れ壁と腰壁が剛体変形すると仮定して、方立壁がせん断破壊する際の建物の層間変形角（つまり、方立壁のせん断耐力時の変形角に開口部高さと柱の内法高さの比を乗じた値）を最早破壊層間変形角と呼び、前掲の表-1に併記する。この最早破壊層間変形角が考えられる中で、最も早期に方立壁がせん断破壊する層間変形角である。これに対し、方立壁のせん断耐力時の変形角と同じ値の層間変形角を最遅破壊層間変形角と呼ぶ。どちらの層間変形角で方立壁がせん断破壊したかを、時刻歴応答解析の結果と写真-4に示す建物の現地調査の結果から推察する。
