# 各種断面修復工法の暴露試験による再劣化評価

## Evaluation of re-deterioration of Concrete Structure by Exposure Test on various Repair Methods

本報告は、塩害劣化したコンクリート構造物の補修後の再劣化の原因とその対策を明らかにすることを目的として実施した産学 17 団体による共同研究の成果の概要と、追加実施した無機系断面修復材を用いた断面修復工法の再劣化の評価についてまとめたものである。共同研究では、暴露実験を主とした検討によって、母材コンクリートに残存する塩化物量、断面修復工法の補修範囲の差異による再劣化への影響および、補修材料の種類による再劣化への影響を評価した。その結果、部分断面修復した場合の補修境界部の鉄筋腐食が顕著であり、マクロセル腐食が先行して生じる状況が確認された。また、断面修復材に亜硝酸系の材料を用いた場合に補修境界部の腐食が抑制される傾向が認められた。追加試験において無機系断面修復材を適用した場合には、補修境界部の腐食が先行する状況も一部に見られたが、その程度は小さくマクロセル腐食を抑制できる可能性が確認された。

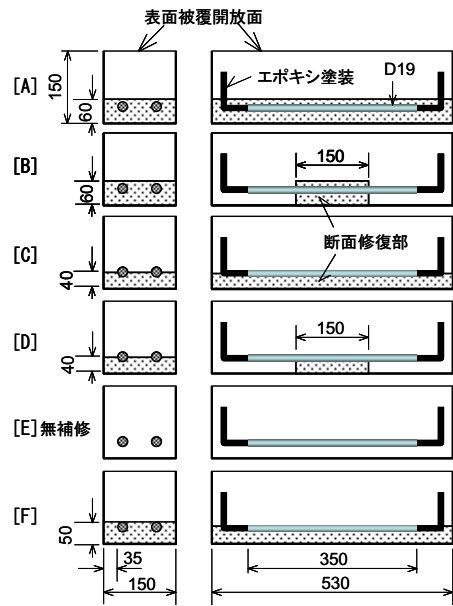
図-1 試験体形状と寸法 (mm)

試験体の形状および主な補修条件を図-1、表-1に示す。試験体の寸法は、15×15×53cm、かぶりを3cmとして鉄筋を2本配置した。このとき、断面修復の範囲をA～Fの6通りの形状とし、補修範囲や補修深さおよび表面被覆材の有無を試験要因とした。

補修材料の仕様の異なる場合の試験体は、図-1に示した標準的な部分断面修復の形態であるタイプBとした。また、表面被覆材の適用範囲は1面開放とした。このときの補修材料の仕様を表-2に示す。なお、各仕様における表面被覆材の仕様は異なるが、いずれも評価材齢3年までは外部からの塩化物の浸透は認められていない。

断面修復材の下地処理としては、エチレン酢酸ビニル系のポリマーに亜硝酸系防錆剤を混入したプライマーを塗布した。表面被覆には、柔軟性アクリルウレタンを主剤とする表面被覆材を用いた。補修形状は、図-1に示した標準的な部分断面修復であるBタイプとした。試験体作製状況を写真-1、写真-2に示す。

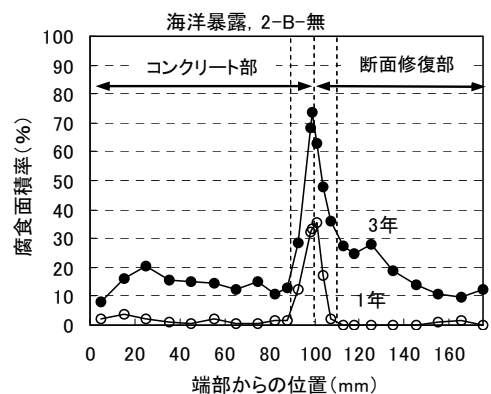
図-2 鉄筋腐食面積率の分布 (海洋暴露)

鉄筋腐食面積率は、鉄筋中央部の350mmの範囲を対象にした。特に部分断面修復における補修境界部を中心とした部位ごとに腐食面積率で評価した結果について示す。母材コンクリートの塩化物量を $2.4\text{kg/m}^3$ 、表面被覆材を1面開放とした場合(2-B-無)の海洋暴露と内陸暴露に鉄筋腐食面積率の分布を図-2、図-3に示す。

図に示すように、鉄筋端部からの位置に応じた腐食面積率として表したものである。このとき、0~100mmは、コンクリート部、100mm~175mmは断面修復部、175mmは、鉄筋中央部を示す。なお、このときの腐食面積率は、2本の鉄筋の左右の平均値を表したものである。

図に示すように、いずれの環境条件においても断面修復材とコンクリートの境界部の鉄筋腐食面積率が他の部位よりも大きいことが認められた。このとき、腐食面積率が大きい境界部の範囲は、補修の境界から±10mmに限定されている。

また、コンクリート部と断面修復部を比較すると、塩化物を含むコンクリート側が先行して腐食するものと、

断面修復部が先行して腐食する形態が認められた。また、補修境界の±10mm 付近を詳細に見ると、境界面をはさんだコンクリート部と断面修復部の両方で腐食が進行している状況が認められた。

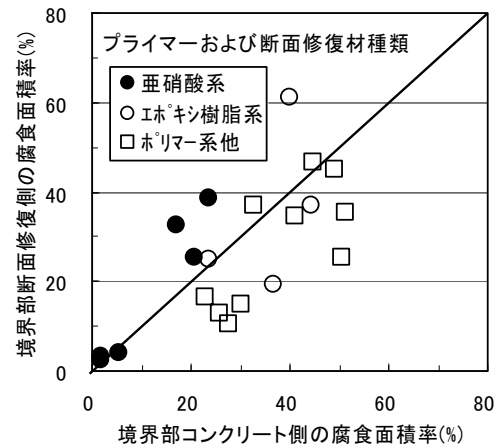
図-4 断面修復境界部の腐食面積率

次に、補修材料の仕様の異なる場合の補修境界部のコンクリート側10mm と断面修復側10mm における腐食面積率の関係を図-4 に示す。

一般に、部分断面修復を行うと、塩化物を含むコンクリート側が先行して腐食するとされているが<sup>7)</sup>、本研究では図-4 に示すように多くの場合がコンクリート側の鉄筋腐食が先行している状況が認められる。なお、プライマーおよび断面修復材に亜硝酸系の防錆剤を用いた場合、両部位の腐食の進行が小さく、かつ同等に進行する状況が認められた。これは、亜硝酸塩が境界部のコンクリート側に浸透拡散したことによって防錆効果が見られたものと推察され、再劣化の原因の一つと考えられているマクロセル腐食の発生抑制に寄与する可能性があるものと期待される。

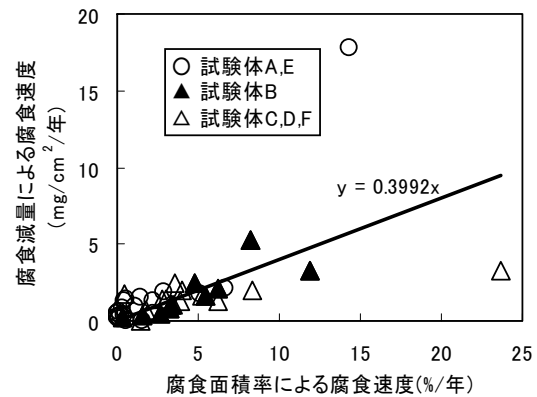
図-5 断面修復境界部の腐食面積率

一連の鉄筋腐食評価結果を基に、腐食面積率から算定した腐食速度(%/年) と腐食減量の測定による腐食速度( $\text{mg}/\text{cm}^2/\text{年}$ ) の関係を図-5 に示す。図に示すように、腐食面積率によると腐食速度と腐食減量による腐食速度には一定の直線関係が認められた。この結果より、鉄筋の腐食減量が少ない場合には、腐食面積率を測定することで腐食減量による腐食速度を推定することが可能であるものと考えられた。

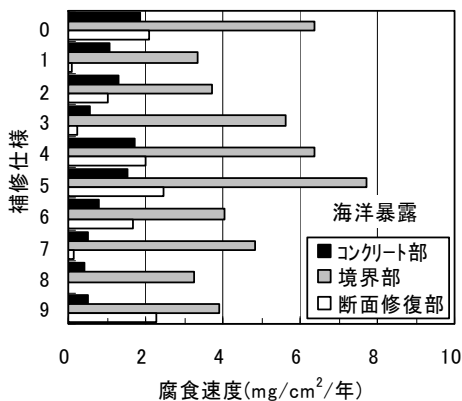
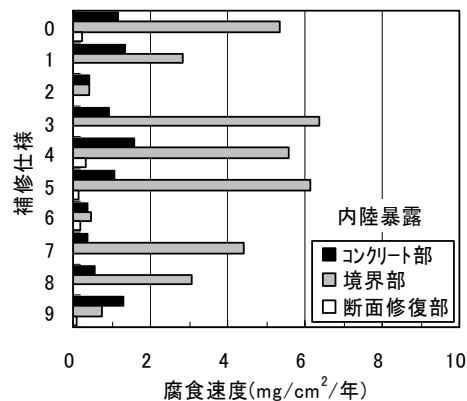
図-6 鉄筋各部位の腐食速度

この関係を使って、部分断面修復した場合のコンクリート部、断面修復部および境界部の腐食速度を推定した。補修材料の仕様の異なる場合の腐食速度を海洋暴露と内陸暴露に分けて図-6に示す。図に示すように、内陸暴露に比べて、海洋暴露の方が腐食速度の速い傾向が見られる。なお、暴露期間3年においてもコンクリートに内在する塩化物が断面修復部における鉄筋位置まで達していないことがいずれの試験体でも確認されている<sup>8)</sup>ことから、暴露環境の違いは水分や温度条件の差異が主な要因となっているものと考えられる。コンクリート部、断面修復部および境界部で見ると、内陸暴露の一部を除いて境界部の腐食速度がコンクリート部、断面修復部より著しく大きい結果を示した。

先に示した腐食面積率から腐食減量による腐食速度を推定した結果を、表-4および図-9に示す。図に示すように、断面修復範囲では、腐食減量による腐食速度は極めて小さいものであった。海洋環境では、コンクリート部に比べ補修境界部の腐食速度が大きい傾向を示していたが、その程度は、図-6に示した他の補修材料と比較しても小さいものであった。

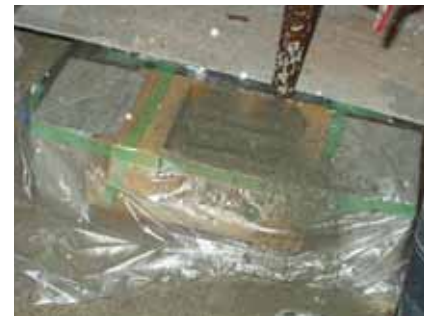
写真-2 試験体作製状況 (吹付け施工による断面修復)

追加実施した無機系断面修復材の仕様を表-3に示す。ここで用いた断面修復材は、ポリマーを使用しない無機系の材料で構成され、湿式吹付け工法によって施工されるものであり、ノズル先端において圧縮空気によって搬送した硬化促進剤を添加し補修面に吹付ける新しいタイプの断面修復材<sup>9)</sup>である。

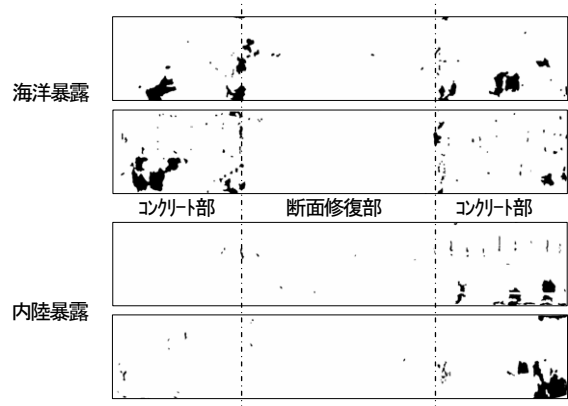
図-7 暴露期間3年における鉄筋腐食状況

暴露期間3年における鉄筋の腐食状況を図-7に示す。図に見られるように、内陸暴露に比べて海洋暴露における腐食面積がやや大きい状況が認められる。いずれの暴露環境においても腐食範囲は、コンクリート部に限定され、断面修復範囲には腐食はほとんど発生していなかった。補修境界部については、海洋暴露においてわずかに腐食が認められる程度であった。

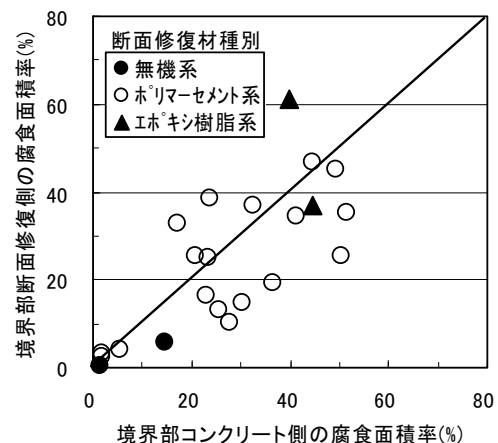
図-8 断面修復境界部の腐食面積率

次に、補修境界部20mmの範囲のコンクリート側と断面修復側の腐食面積率の関係を図-8に示す。図に示すように、補修境界部における腐食面積率は他の補修材料の仕様と比べて小さく、ややコンクリート側に多い傾向であった。この結果から、無機系断面修復材の適用によって補修境界部のマクロセル腐食の抑制効果が期待できる可能性があるものと考えられる。塩化物を多く含有するコンクリート部材に対し、ポリマーセメントモルタルのような導電性の低い材料を用いて断面修復を行った場合、補修された鉄筋と連続する既存コンクリート部材内部の鉄筋において著しいマクロセル腐食が生じる場合が

あることが指摘されている<sup>10)</sup>。ここで確認されたマクロセル腐食の抑制状況は、母材コンクリートと無機系断面修復材の導電性が近いことによるものと推察される。
