トンネル二次覆工の天端コンクリートの締め固めについて

Concrete Compaction to Prevent Collapse of Tunnel Lining

【要旨】

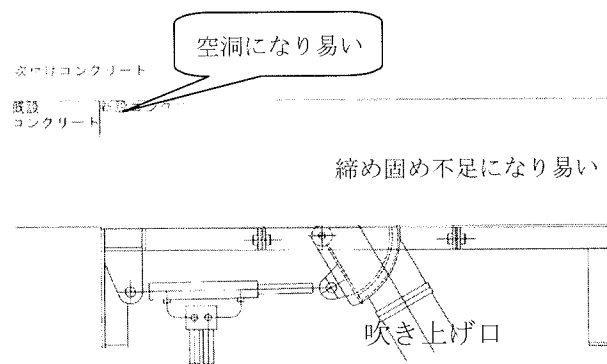
図-1 天端部のイメージ図

従来、覆工コンクリートの締め固め作業は、セントルの検査窓からのバイブレーター投入により施工されており、コンクリート打設を天端吹き上げ口に切り替えてからは棲枠部や開放可能な検査窓からのバイブレーター投入に依らざるを得ず、特に吹き上げ孔付近はバイブレーターによる締め固めが困難となる。締め固め不足は、乾燥収縮ひび割れの一因となるだけでなく、背面空洞も生じさせる場合もあることから、これを安価で効率よく解決できる

対策が望まれていた。(図-1)

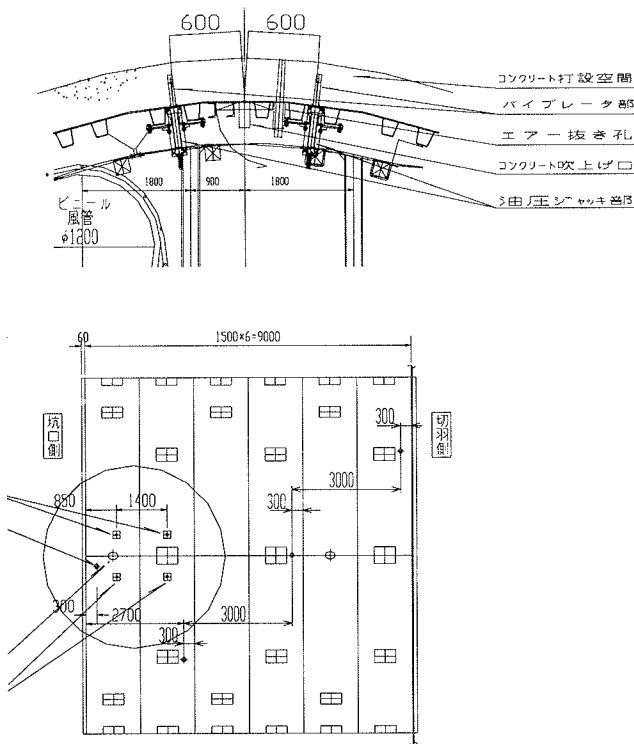
図-2 天端伸縮パイプレータ設置図

などがあるが、設置にかなりのコストが掛かる上に段取りや整備に多くの手間がかかる等の問題が指摘されている。本トンネルでは施工延長も比較的短く費用対効果も考慮して、吹き上げ孔付近に操作が簡単で低コストに抑えた締め固め用伸縮式パイプレータを取り付ける事とし、取り付け位置は、吹き上げ口周辺に4箇所設置した。(図-2)

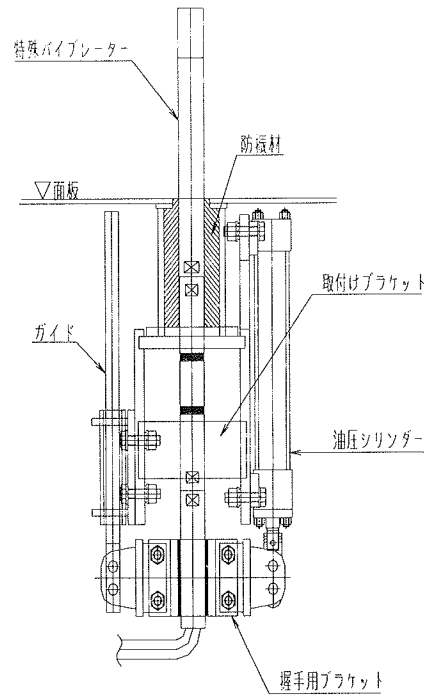
図-3 パイプレータ部詳細図

パイプレータは棒状で打設されるコンクリートの流動性を阻害しないように配置するとともに、パイプレータを起動すると、パイプレーションしながら伸長し、延伸ストローク長まで伸びた後、自動的に元の位置に縮小するように油圧制御された構造とし、一度のスイッチ操作

で一稼動する方式とした。図-3に詳細図、写真-1に設置状況、写真-2にパイプレータ伸長状況をそれぞれ示す。
